MINISTÉRIO DA EDUCAÇÃO
UNIVERSIDADE FEDERAL DO RIO GRANDE DO NORTE

**PROJETO DE DESENVOLVIMENTO INSTITUCIONAL COM ÊNFASE NA
MELHORIA E IMPLEMENTAÇÃO DOS AMBIENTES LABORATORIAIS**

META 05
RELATÓRIO FINAL

Natal/RN
JUNHO DE 2021

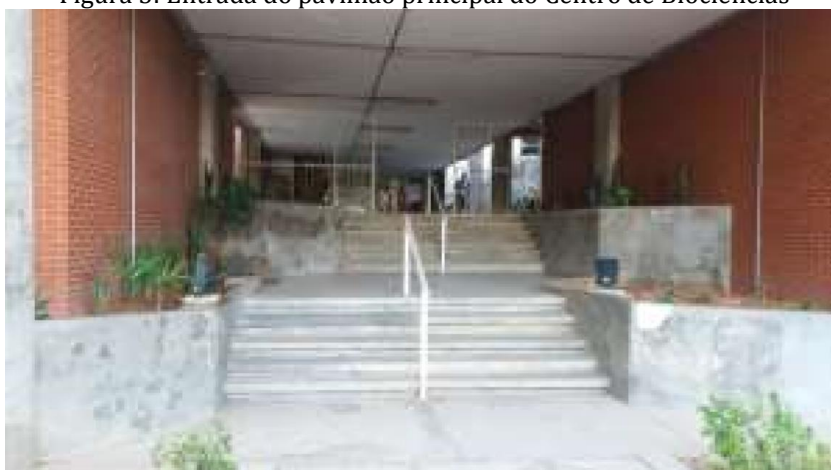
Um caso que tem impacto em muitos laboratórios é o do pavilhão principal do Centro de Biociências, entendido como um edifício inadequado em seus acessos e circulações, no geral. Para citar exemplos, a entrada principal possuía apenas degraus, desconformes em suas dimensões, e sem elementos de segurança que cumprissem as normas vigentes – tais como guarda-corpos, corrimãos e sinalização (Figura 3).

Figura 3: Entrada do pavilhão principal do Centro de Biociências

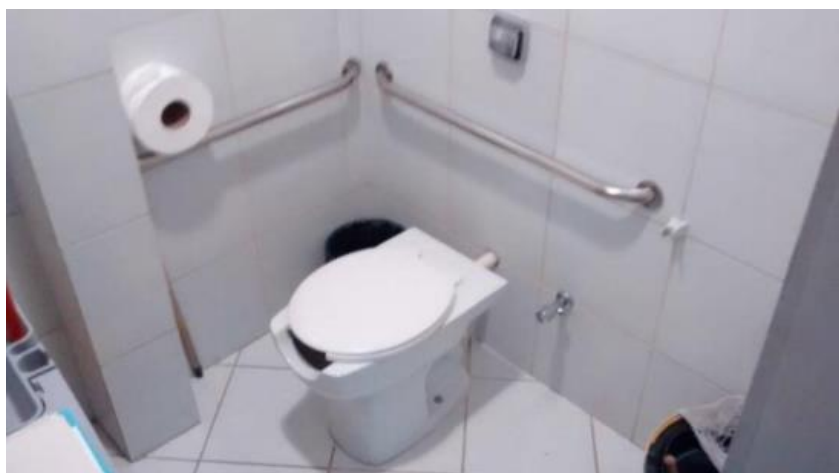
Figura 18: Exemplo de lavabo com barras, mas não correspondente aos padrões normatizados

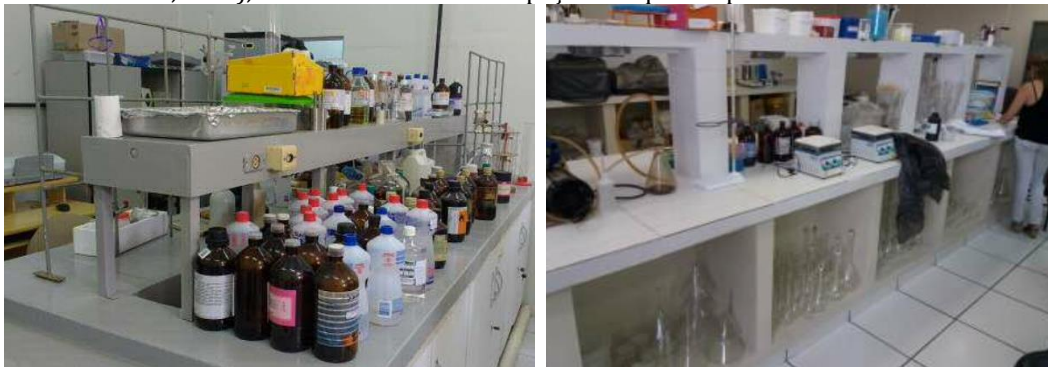
Figura 29: Substâncias armazenadas sobre e sob bancadas em laboratórios diferentes (Química Verde, LDM), indicativo da falta de espaços adequados para esta finalidade.

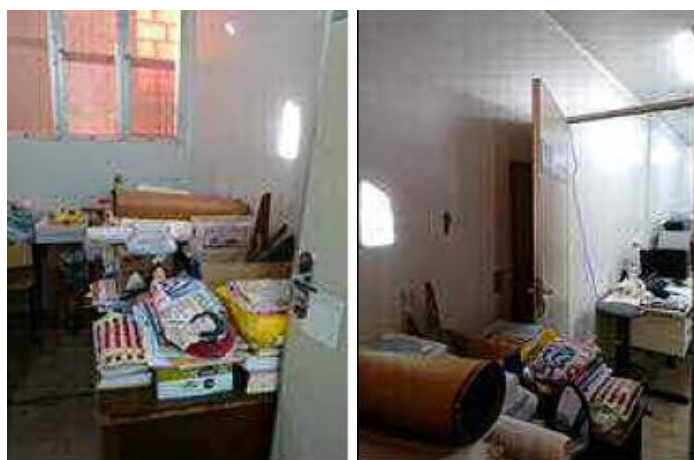
Figura 41: Sala da professora no Lab. de Vestuário com área e dimensão mínimas inferiores às estabelecidas pelo Código de Obras de Natal

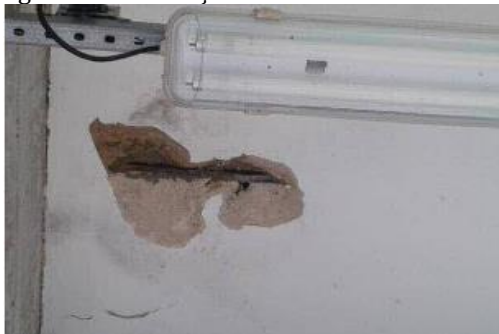
O que se observou durante as vistorias foi que a maioria das edificações que apresentavam algum problema de exposição de armaduras também eram acometidas com sérias infiltrações, principalmente oriundas da cobertura, demonstrando alta vulnerabilidade da estrutura às ações deletérias do meio agressivo, indicando também a necessidade urgente de manutenção preventiva nos sistemas de impermeabilização, sobretudo das edificações mais antigas. Exemplificando, cita-se o Centro de Biociências, Figura 74, e o prédio que abriga o Laboratório de Física Experimental, Figura 75.

Figura 74: Circulação o Centro de Biociências

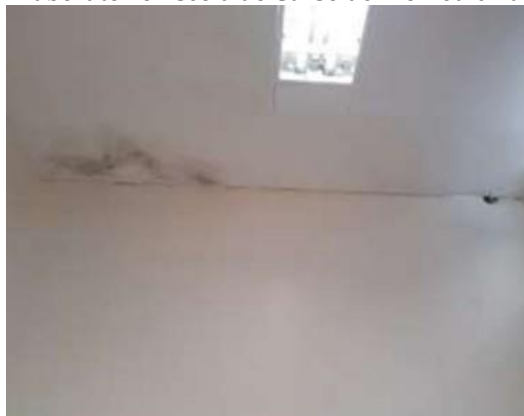
Figura 79: laboratório com infiltrações na laje Laboratório Escola do Curso de Biomedicina

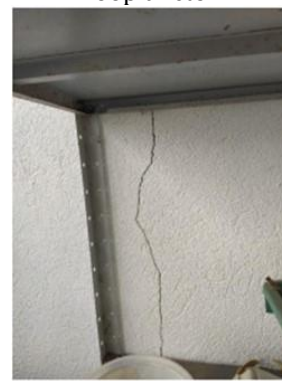
Figura 81: Trinca em alvenaria externa sem amarração adequada no Laboratório de Cultivo de Zooplâncton

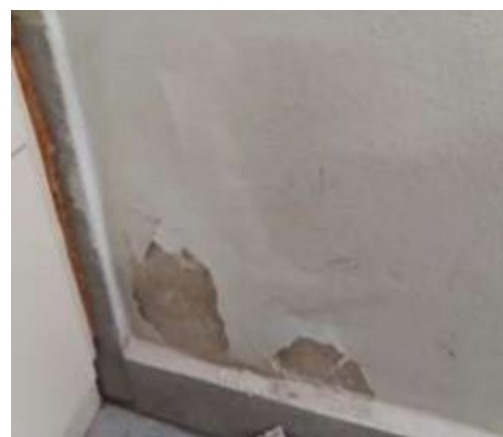
Figura 87: Deslocamento de revestimento e umidade no Laboratório de Habilidades Práticas do Departamento de Enfermagem

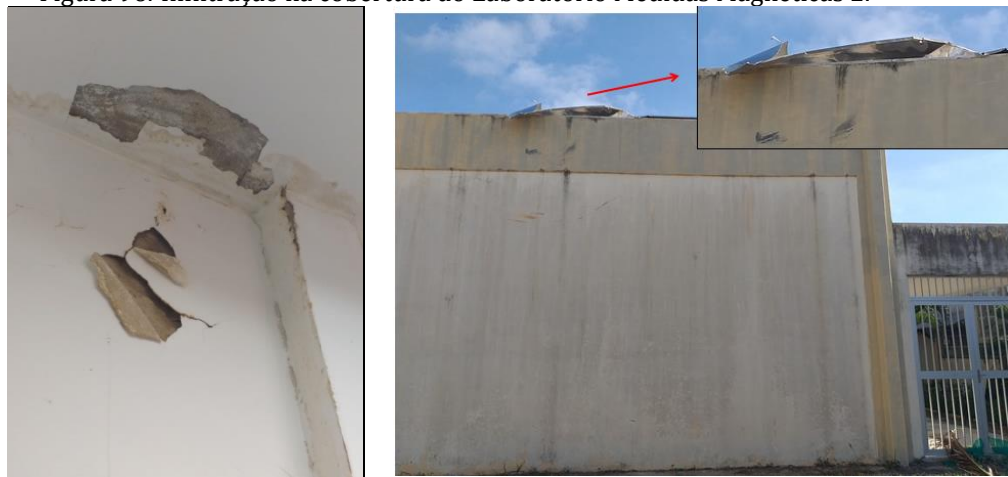
Figura 96: Infiltração na cobertura do Laboratório Medidas Magnéticas 2.

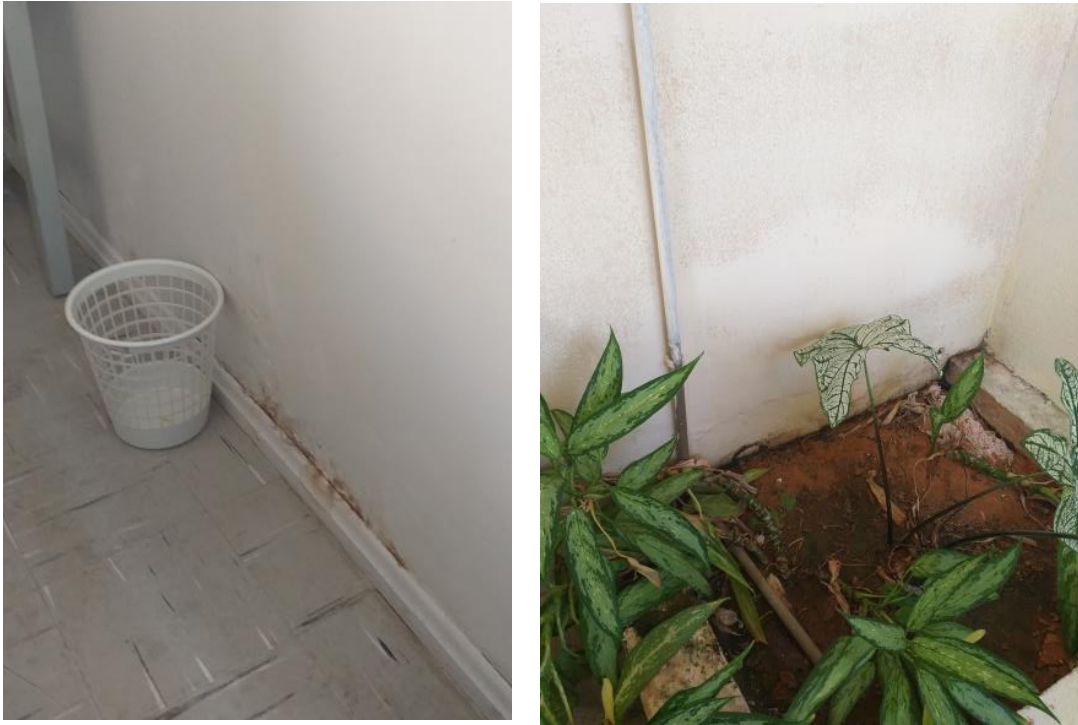
Figura 97: Infiltração nas jardineiras externas Lab. Filmes Finos.

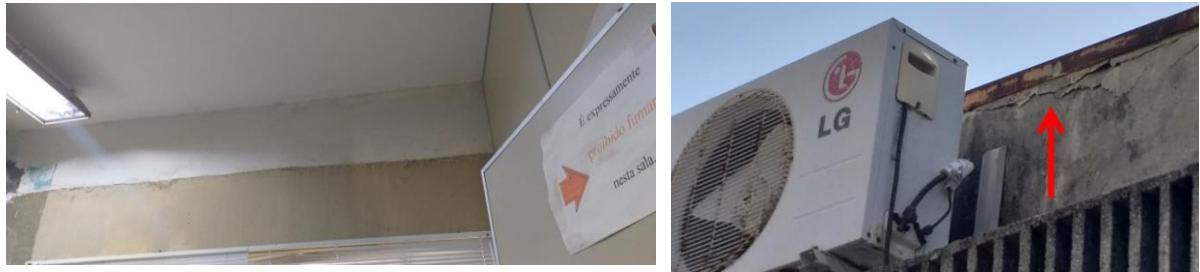
Figura 98: Vistas da Infiltração no Lab. Medidas Magnéticas 1

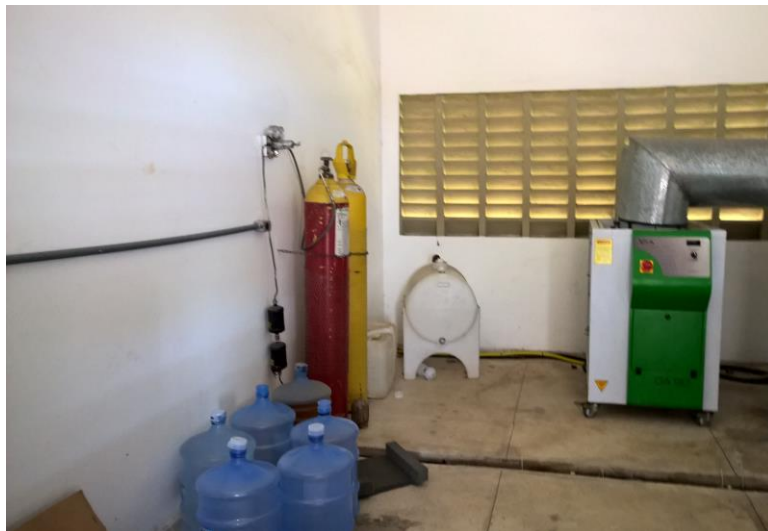
Figura 99: Cilindro de gás hidrogênio dentro do laboratório na vista em 2016

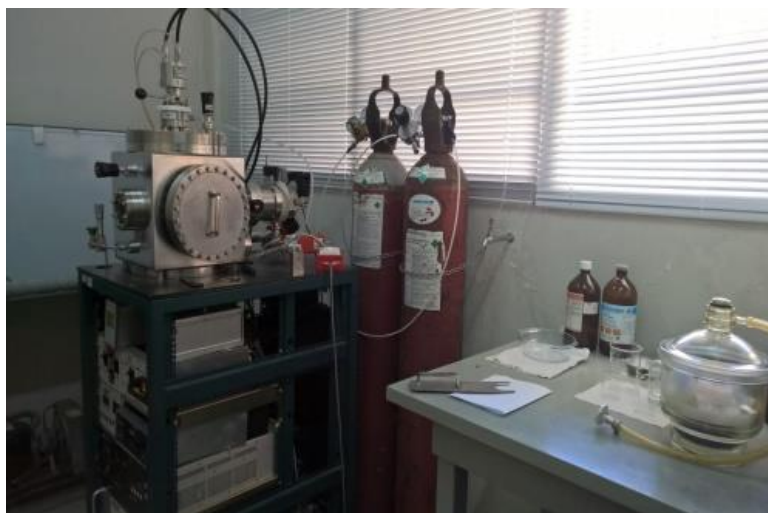
Figura 101: Cilindro de gás argônio dentro do laboratório na vista em 2016.

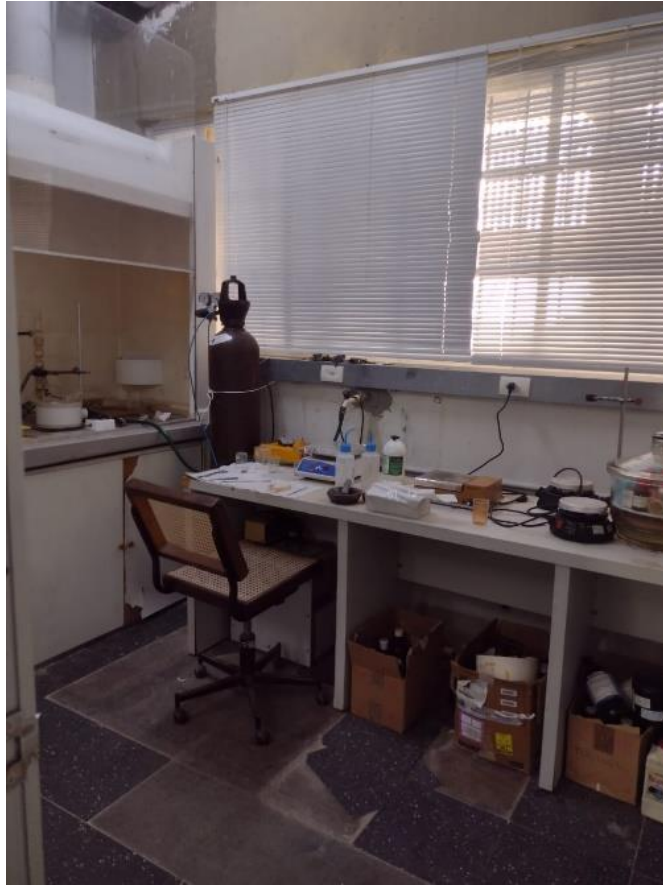
Figura 103: Cilindro de gás de medicinal dentro do laboratório na vista em 2021

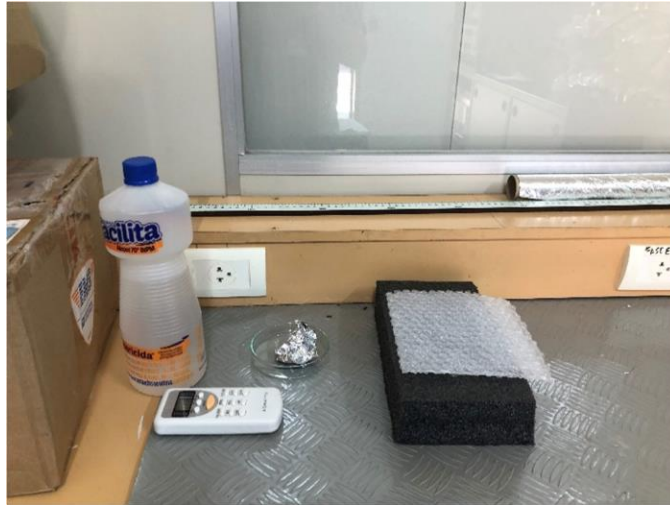
Figura 104: Tomadas antigas encontrada no Lab. de Oficina Eletrônica que não estão em conformidade com NBR-14136

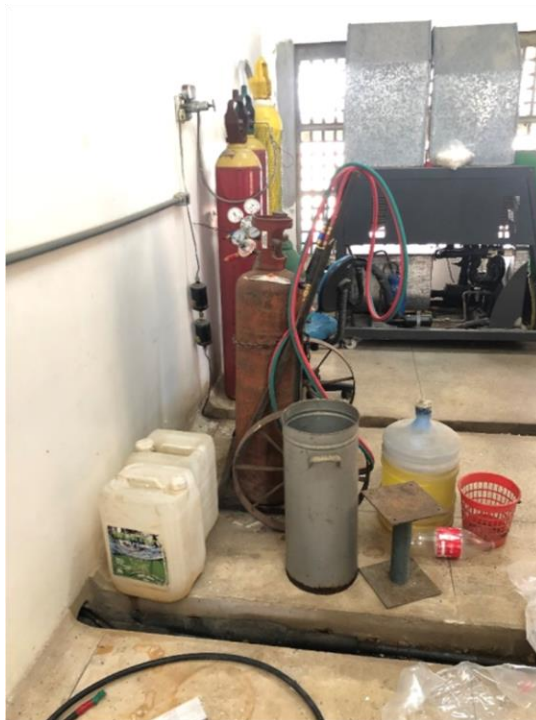
No Laboratório de N2, as inconformidades encontradas em 2016 ainda continuam. Houve uma melhoria no sistema de iluminação com a troca de lâmpadas mais eficiente, mas uma situação preocupante e que ainda persiste é a presença cilindro de hidrogênio e outros gases inflamáveis e altamente explosivos dentro do laboratório e próximo às instalações elétricas, podendo acarretar uma atmosfera explosiva, causando acidentes, incêndio e prejudicando a funcionalidade do laboratório (Figura 105).

Figura 105:- Situação atual - Presença de gases explosivos próximo as instalações elétricas.

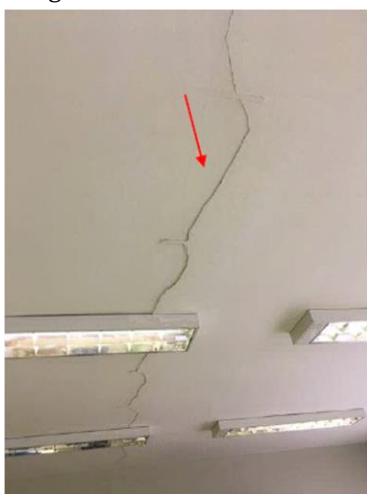
Figura 106: Forro no laboratório Tecnologia da Madeira na visita de 2017.

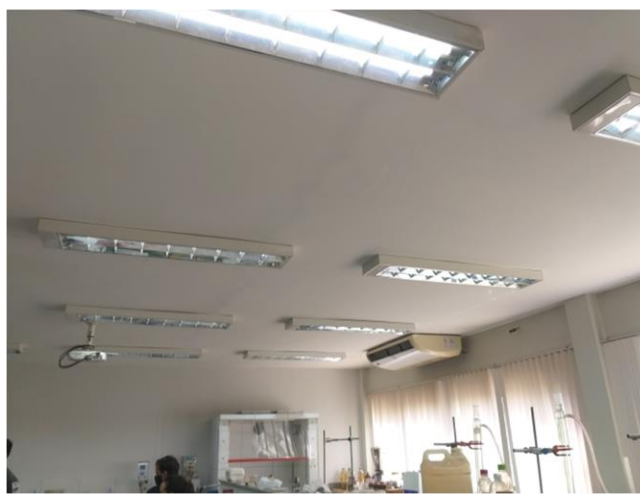
Figura 107: Forro recuperado do Lab. Tecnologia da Madeira.

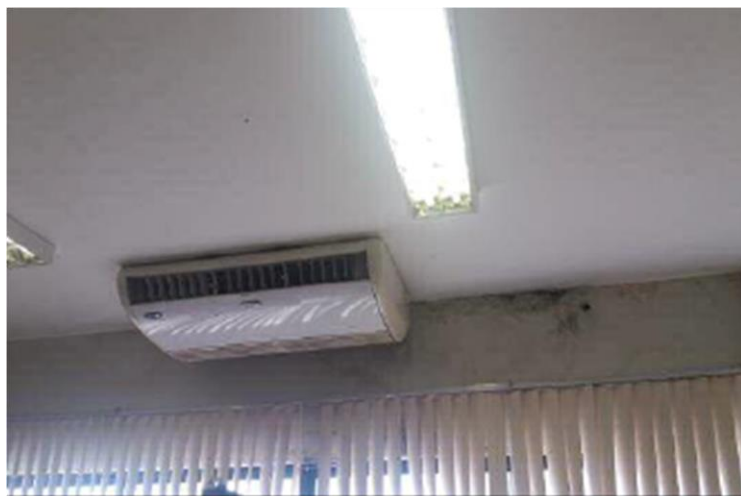
Figura 108: Infiltração encontrada na visita de 2017 Lab. Tecnologia da Madeira.

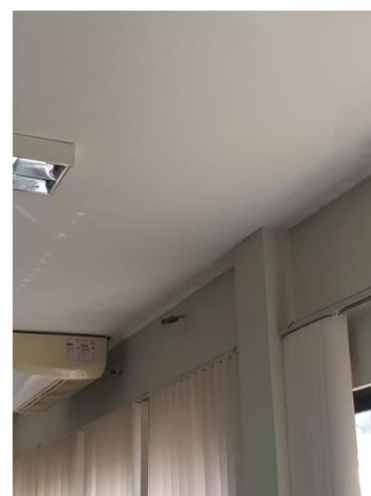
Figura 109: Problema de infiltração resolvido.

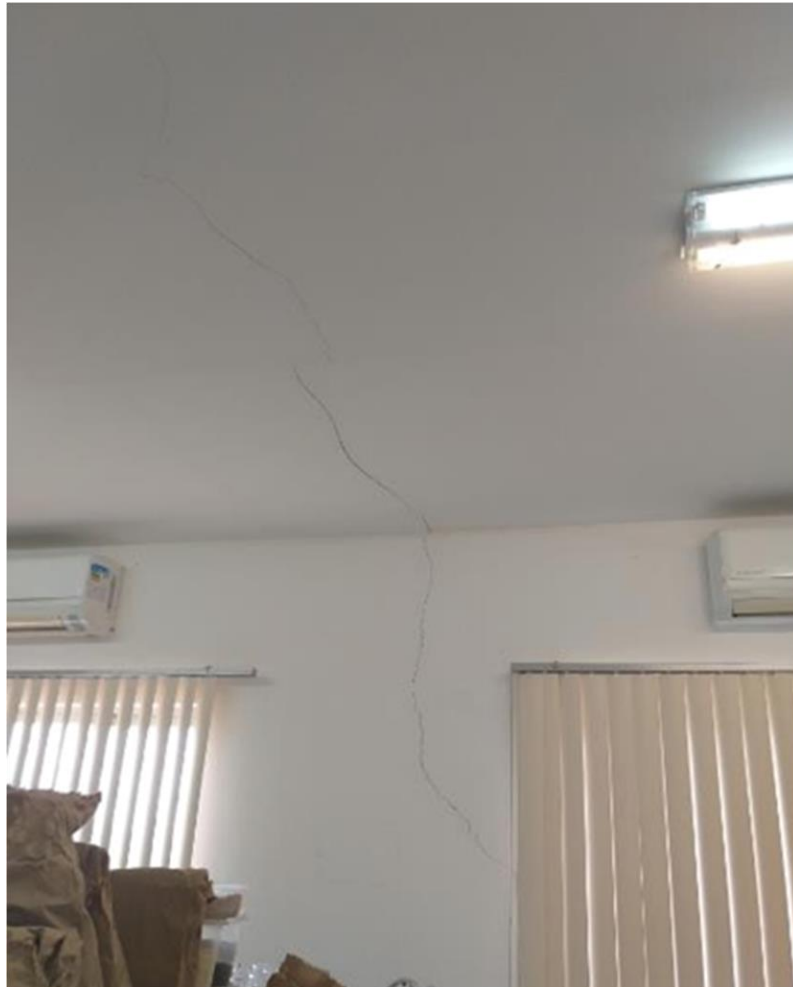
Figura 110: Trinca inclinada em alvenaria esse prolongando para o forro.

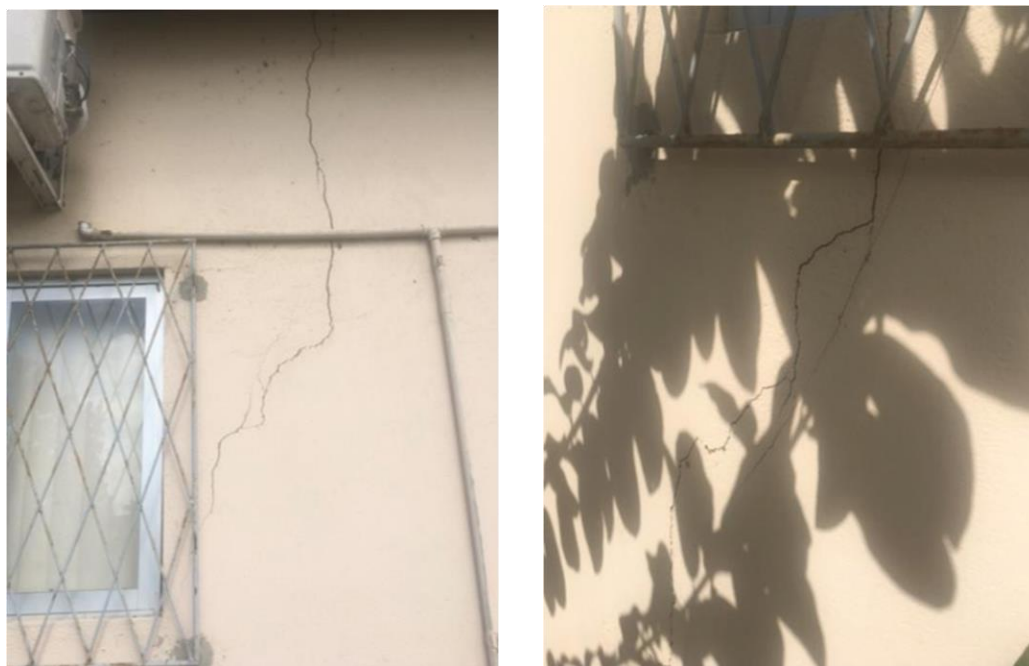
Figura 111: Mesma trinca da Figura 110 vista pelo lado externo da edificação e Trinca inclinada em elemento de alvenaria

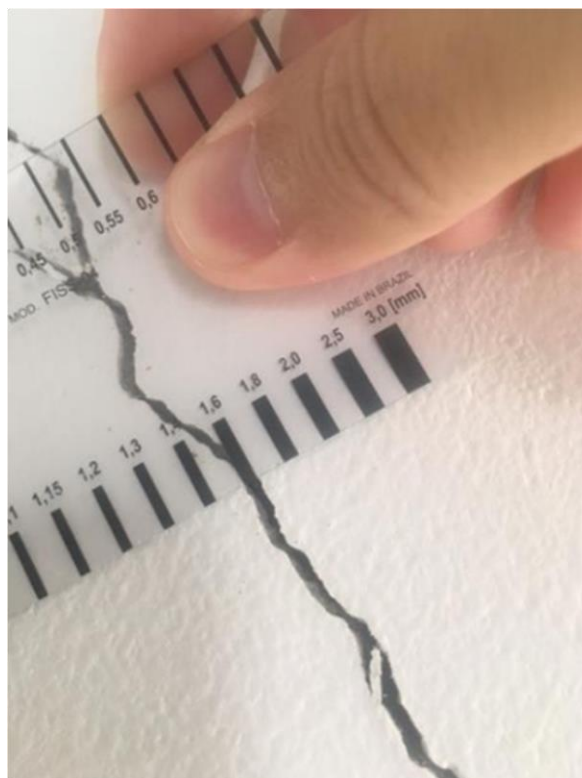
Figura 112: Abertura de rachadura em elemento de alvenaria (1,6 mm).

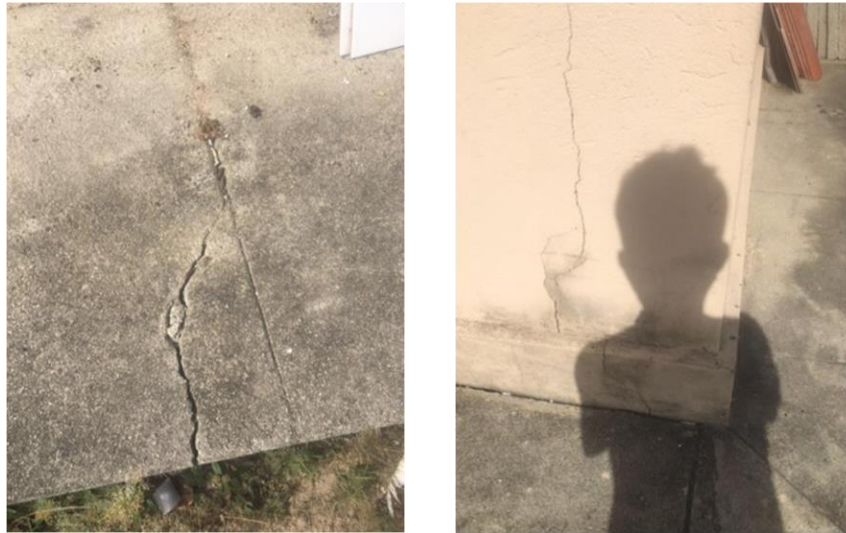
Foi possível observar também fissuras e trincas existentes na calçada de concreto simples, localizada na área externa da edificação e no encontro desta calçada com a edificação. Tais fissuras indicam um provável recalque e acomodação do terreno de fundação.

Figura 113: Existência de fissuras em calçada externa e no canto da edificação e descolamento da calçada.

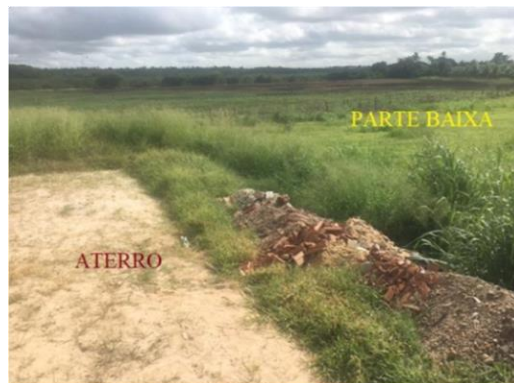
Figura 114: Aterro executado para construção da edificação.

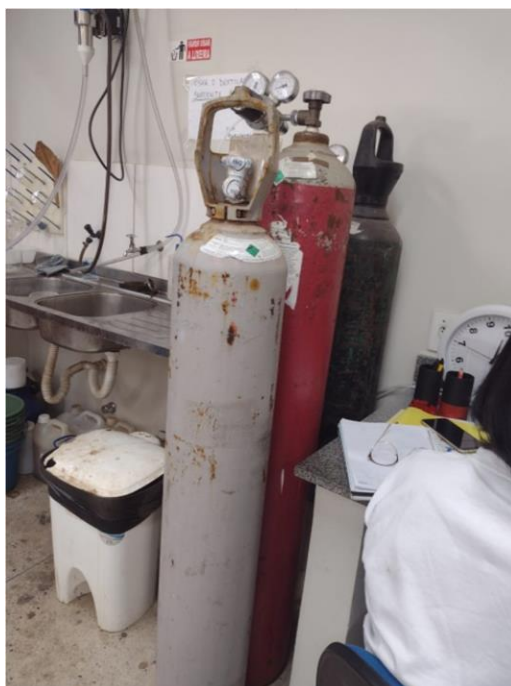
Figura 115: Cilindro de gás Nitrogênio dentro do laboratório na vista em 2021

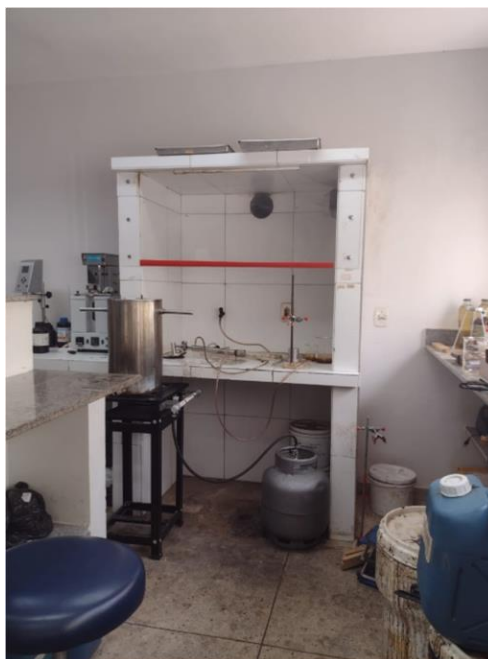
Figura 116: Cilindro de GLP dentro do laboratório na vista em 2021

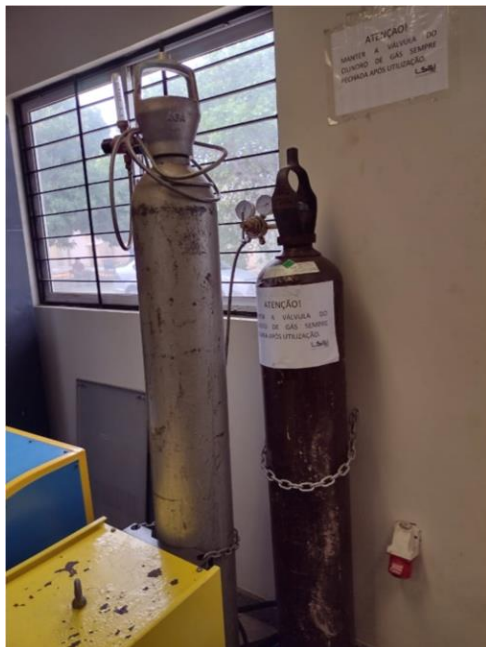
Figura 118: Cilindros de Gás Acetileno, Oxigênio, CO2 e Argônio dentro do laboratório na vista em 2021.

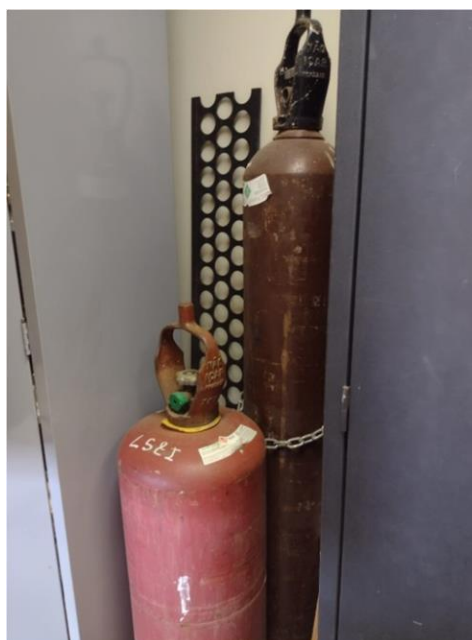
Figura 119: Cilindros de Gás Acetileno, Oxigênio, CO2 e Argônio dentro do laboratório na vista em 2021.

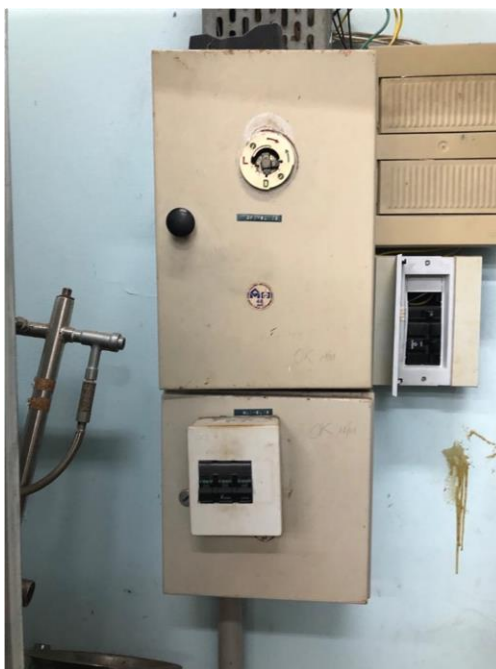
Figura 120: Quando elétrico antigo necessitando de manutenção e substituição.

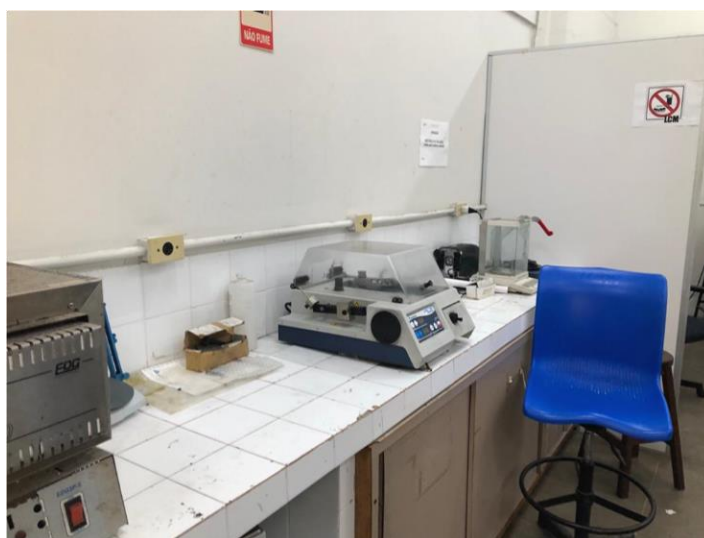
Figura 121: Tomadas antigas que não seguem o novo padrão brasileiro

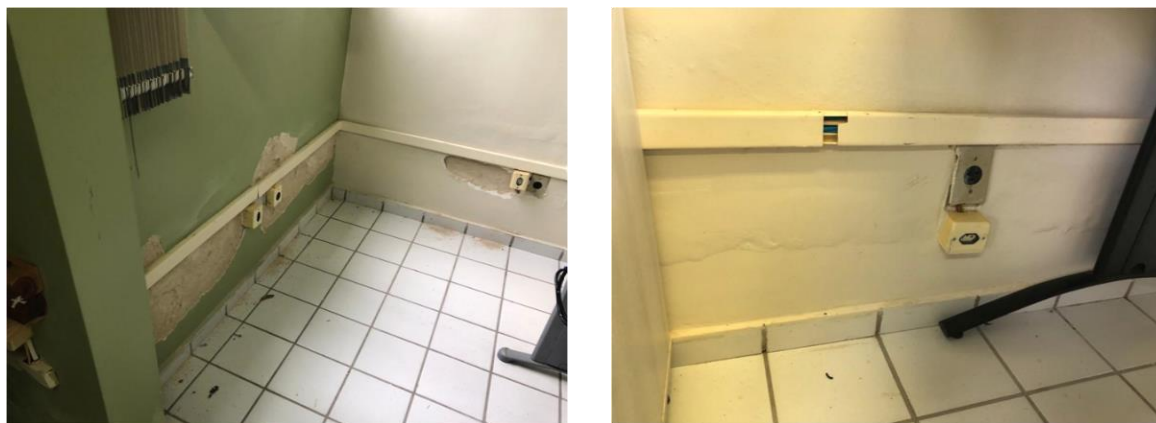
Figura 122: Infiltração na parede do Laboratório de Projetos Integrados

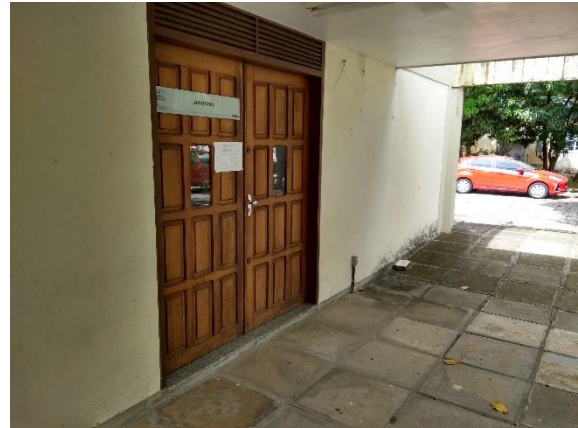
Figura 138: Desnível em degrau na entrada de um auditório

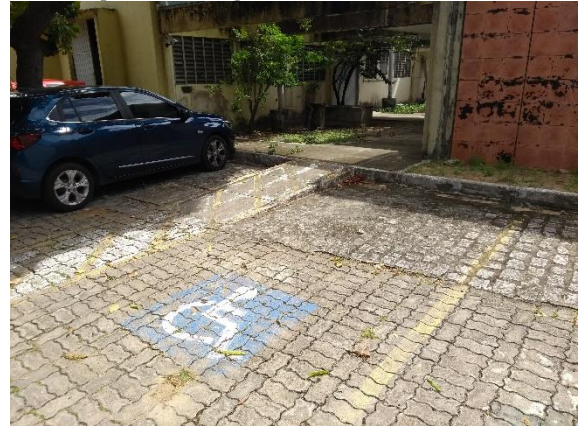
Figura 140: Vaga acessível inadequada aos padrões exigidos normativamente

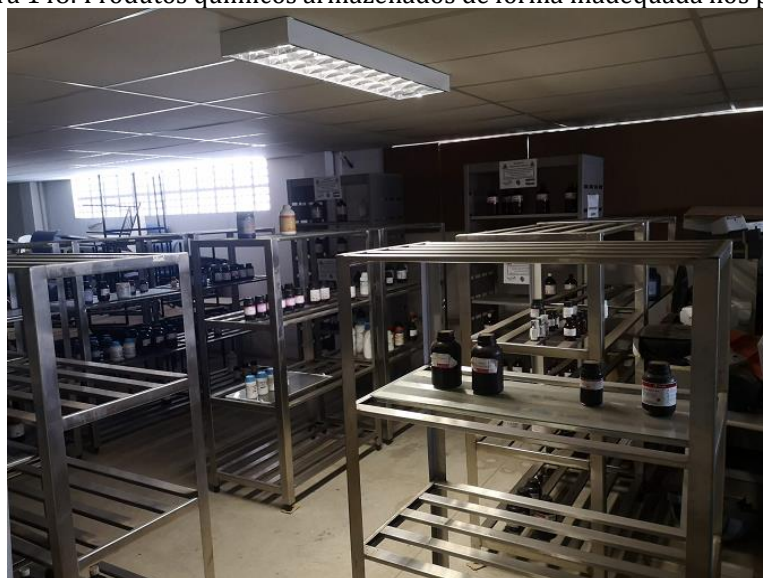
Figura 148: Produtos químicos armazenados de forma inadequada nos pilotis.

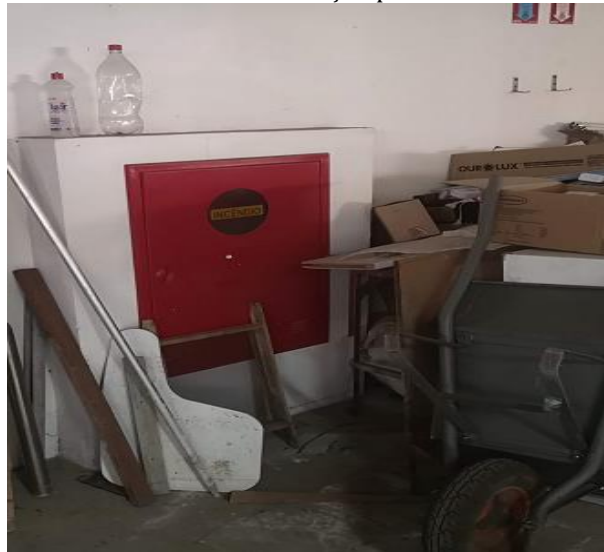
Figura 149: Localização de hidrante obstruído e falta de extintores no local onde há sinalização para os mesmos.

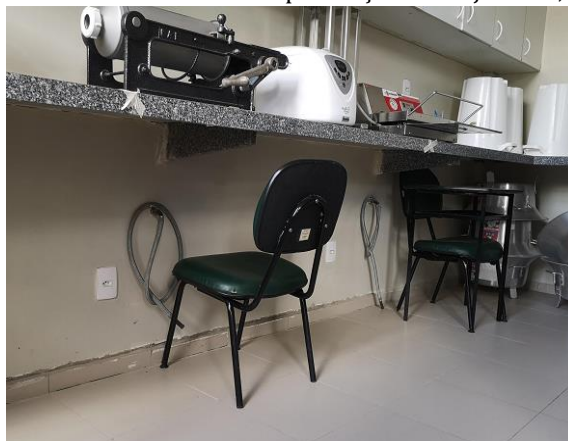
Figura 155: Pontos de Gás G.L.P na alvenaria; e Figura 156: Fogão com mangueira de borracha, sem a presença do botijão P13, no momento da visita técnica.

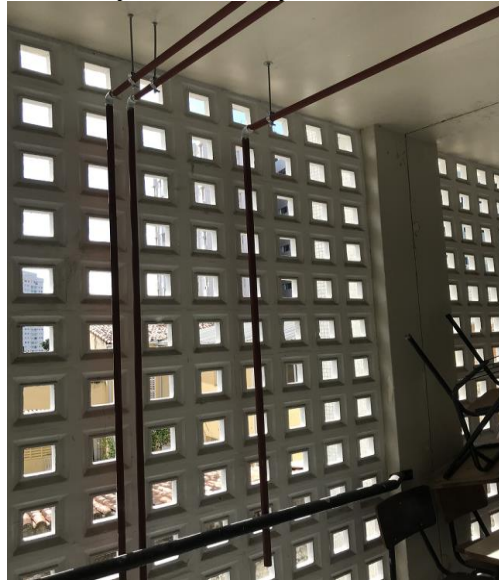
Figura 172: Tubulação de gás G.L.P aparente, no local onde será a nova caixa para reguladores de pressão no 1º pavimento
