**PROJETO DE DESENVOLVIMENTO
INSTITUCIONAL COM ÊNFASE NA
MELHORIA E IMPLEMENTAÇÃO
DOS AMBIENTES LABORATORIAIS**

**ESTUDO DO MAPEAMENTO E LEVANTAMENTO
DE DADOS SOBRE AMBIENTES LABORATORIAIS
PARTE 05**

**META 03
ESTUDO DO MAPEAMENTO E LEVANTAMENTO
DE DADOS SOBRE AMBIENTES LABORATORIAIS
*PARTE 05***

**Natal/RN
OUTUBRO DE 2019**

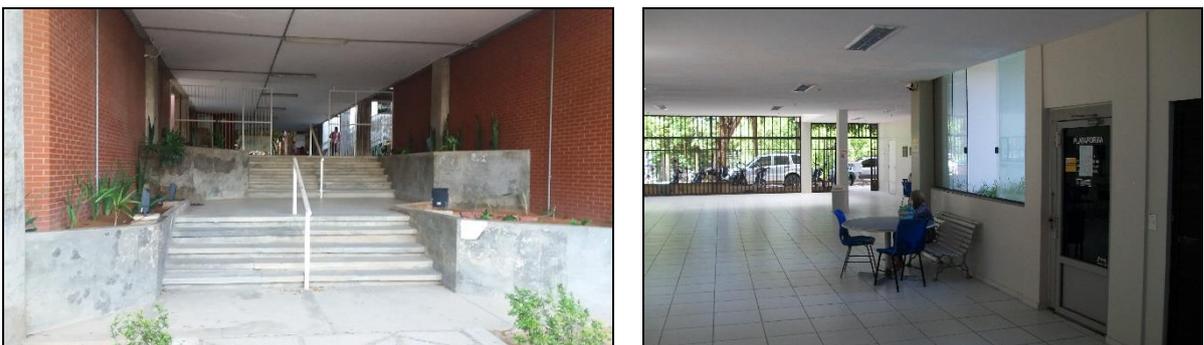
O acesso principal do edifício do Centro de Biociências (CB) consiste em uma escadaria, a qual encontra-se com degraus e corrimãos em desacordo com a NBR9050. Para os casos de pessoas que não possam utilizar escadas, há uma entrada a partir do subsolo do CB que permite acesso sem degraus, através do estacionamento próximo ao Departamento de Morfologia, caso o usuário chegue de carro ao local. Não há rota acessível entre o ponto de ônibus mais próximo e o edifício do CB. No subsolo, a partir do anexo, há vaga acessível, mas seria necessária a construção de uma rampa para vencimento do desnível entre faixa de transferência e o nível da entrada. Há um acesso sem degraus no térreo, a partir do estacionamento próximo ao anel viário, entretanto seriam necessários ajustes no nivelamento do piso e delimitação adequada de vagas para que se torne acessível.

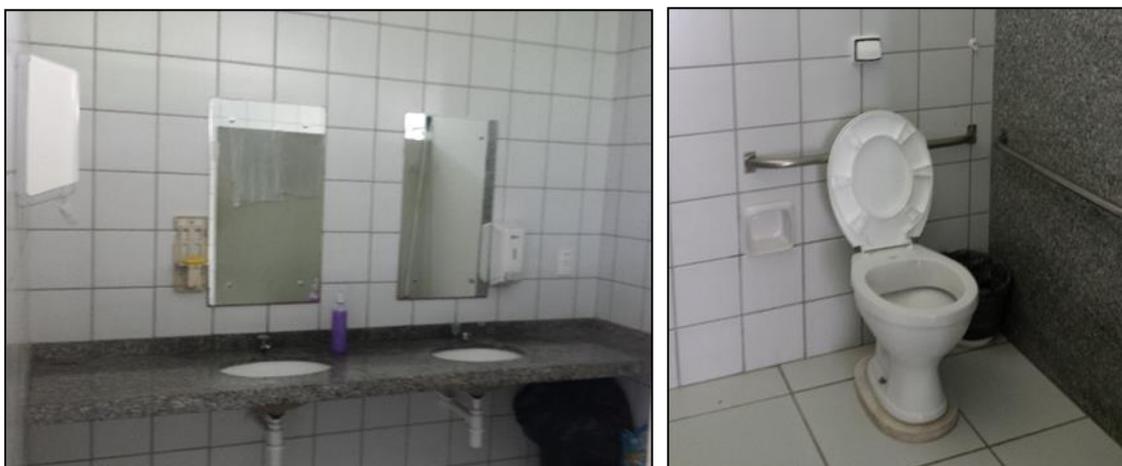
- Papeleira da cabine de dimensões diferenciadas com afastamento inferior a 0,20m em relação à face da bacia sanitária;
- O layout da cabine de dimensões diferenciadas não permite giro completo (360°) de cadeira de rodas;
- Bacia sanitária sem barra vertical reta, com altura do assento de 0,47m, e com distância entre a face da bacia e o fim do comprimento da barra horizontal lateral de 0,295m;
- Altura do eixo do dispositivo de acionamento de descarga superior a 1,00m (h=1,09m);
- Pia sem barras de apoio, sem torneira com acionamento por alavanca; e cuba com superfície superior maior que 0,80m (Altura=0,815m).

Figura 10: Vistas do banheiro feminino (Fotos: Lara Cavalcanti)

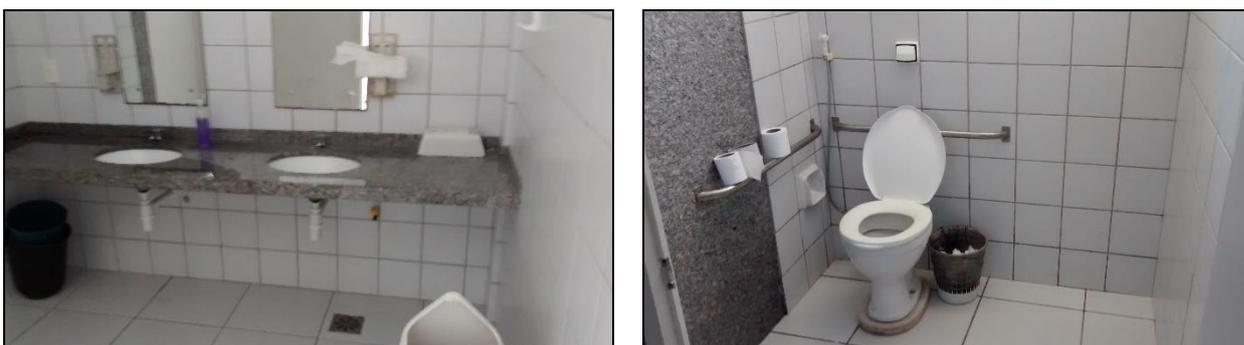
- Bacia sanitária sem barra vertical reta, assento com altura de 0,48m, e com as barras horizontais lateral e posterior instaladas com distâncias diferentes às estabelecidas pela NBR: Distância entre a face da bacia e o fim do comprimento da barra horizontal lateral de 0,28m; distância entre o eixo da bacia e o fim do comprimento da barra horizontal posterior de 0,39m;
- Altura do eixo do dispositivo de acionamento de descarga superior a 1,00m (h=1,10m);
- Pia sem barras de apoio, sem torneira com acionamento por alavanca; e cuba com superfície superior maior que 0,80m (Altura=0,82m).

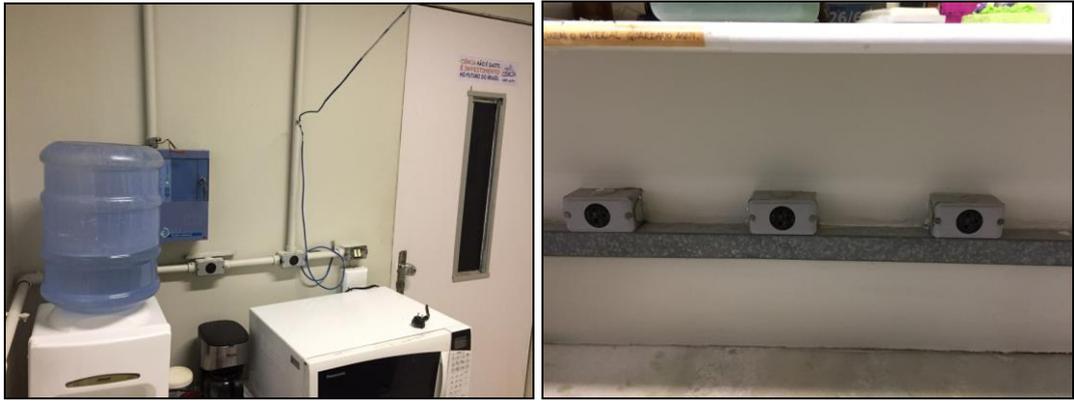
1. Foi realizado teste e o interruptor está funcionando adequadamente;
2. Os interruptores não estão identificados adequadamente com seu respectivo circuito conforme a recomendação da NR-10;
3. As maiorias das tomadas não estão de acordo com novo padrão brasileiro conforme a NBR-14136 e também não estão identificadas;
4. Foi encontrado em vários pontos uso de adaptadores de tomadas, devido ao tipo de plug/conexão dos maquinários serem antigos;

Figura 12: Tomadas no padrão antigo e interruptores que aciona as lâmpadas do Laboratório.

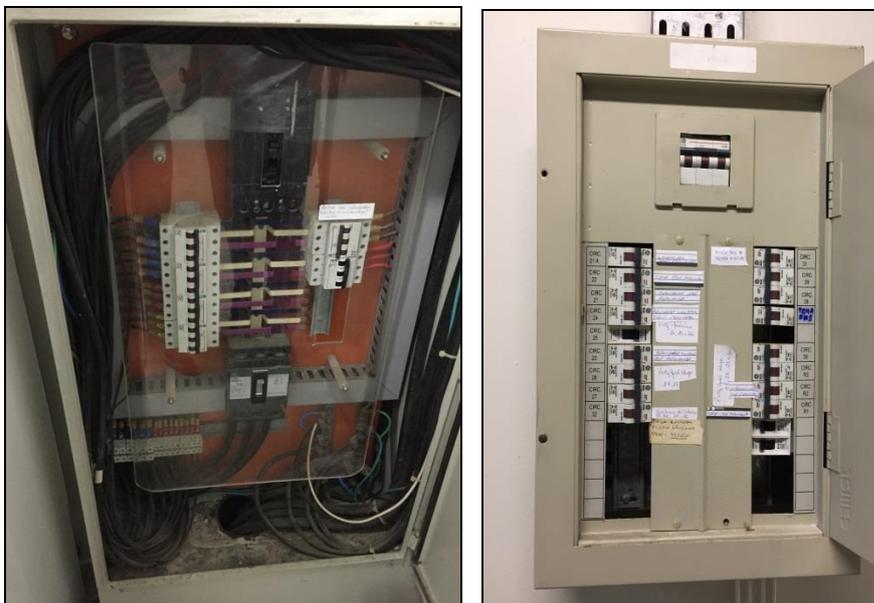
12. O quadro geral não existe DR para proteger suas instalações contra fuga de corrente e pessoas contra choques elétricos;

13. Foi impossível identificar quais são circuitos de força, luz, específicos e ar-condicionado;

- e) Instalação DR no quadro elétrico com intuito de evitar choque elétrico proveniente de uma fuga de corrente;
 - f) Não obstruir o acesso aos quadros elétricos;

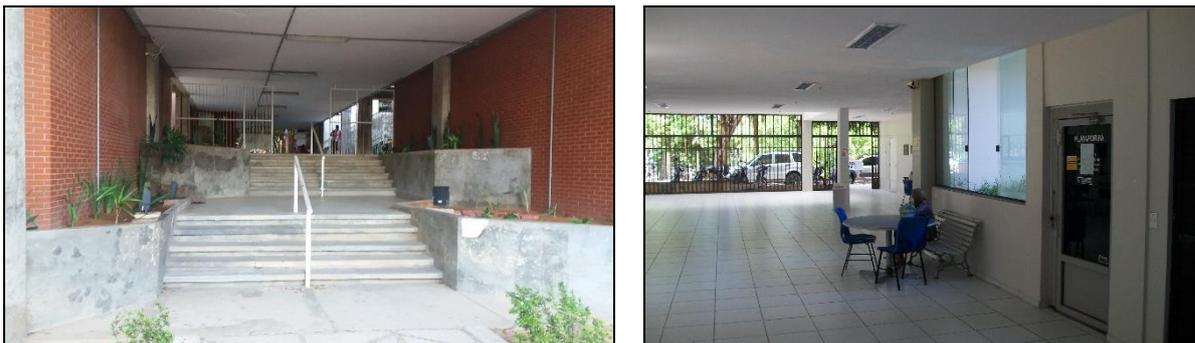
O acesso principal do edifício do Centro de Biociências (CB) consiste em uma escadaria, a qual encontra-se com degraus e corrimãos em desacordo com a NBR9050. Para os casos de pessoas que não possam utilizar escadas, há uma entrada a partir do subsolo do CB que permite acesso sem degraus, através do estacionamento próximo ao Departamento de Morfologia, caso o usuário chegue de carro ao local. Não há rota acessível entre o ponto de ônibus mais próximo e o edifício do CB. No subsolo, a partir do anexo, há vaga acessível, mas seria necessária a construção de uma rampa para vencimento do desnível entre faixa de transferência e o nível da entrada. Há um acesso sem degraus no térreo, a partir do estacionamento próximo ao anel viário, entretanto seriam necessários ajustes no nivelamento do piso e delimitação adequada de vagas para que se torne acessível.

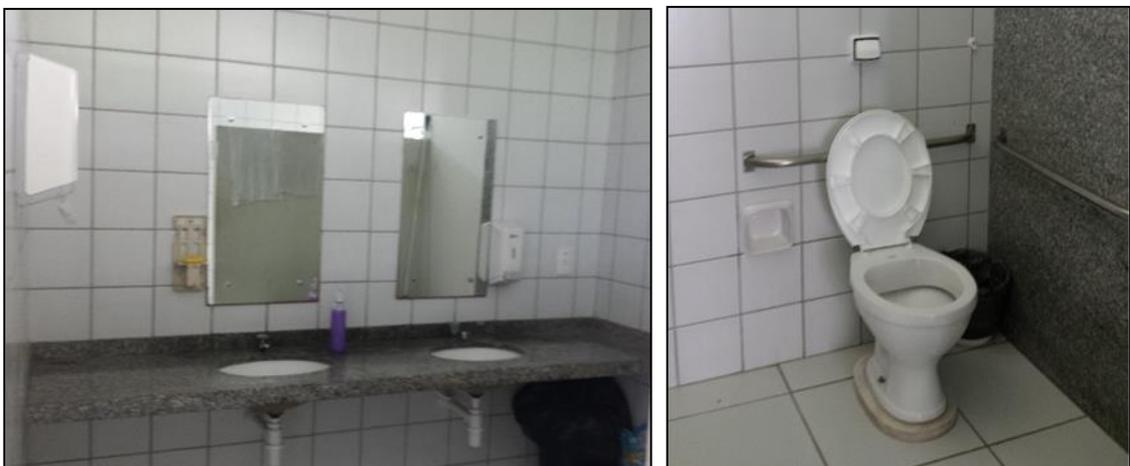
- Altura do eixo do dispositivo de acionamento de descarga superior a 1,00m (h=1,09m);
- Pia sem barras de apoio, sem torneira com acionamento por alavanca; e cuba com superfície superior maior que 0,80m (Altura=0,815m).

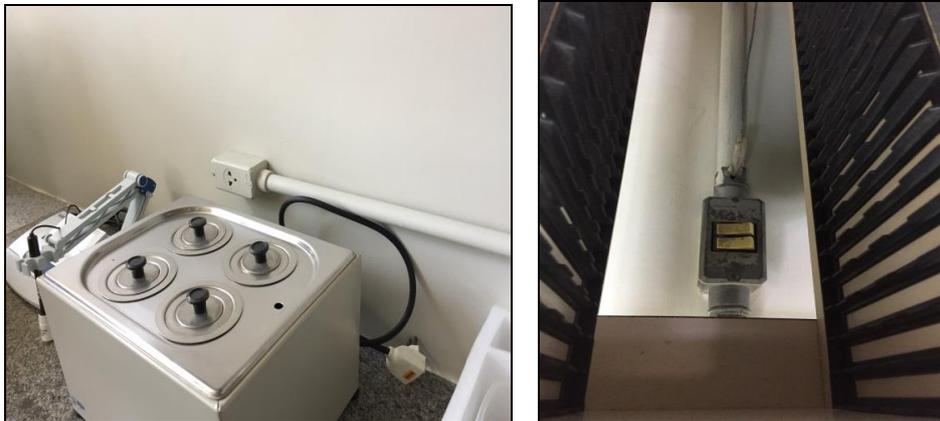
1. Foi realizado teste e o interruptor está funcionando adequadamente;
2. Os interruptores não estão identificados adequadamente com seu respectivo circuito conforme a recomendação da NR-10;
3. As maiorias das tomadas não estão de acordo com novo padrão brasileiro conforme a NBR-14136 e também não estão identificadas;
4. Foi encontrado em vários pontos uso de adaptadores de tomadas, devido que os maquinários serem antigos;

Figura 12: Tomadas no padrão antigo e interruptores que aciona as lâmpadas do Laboratório.

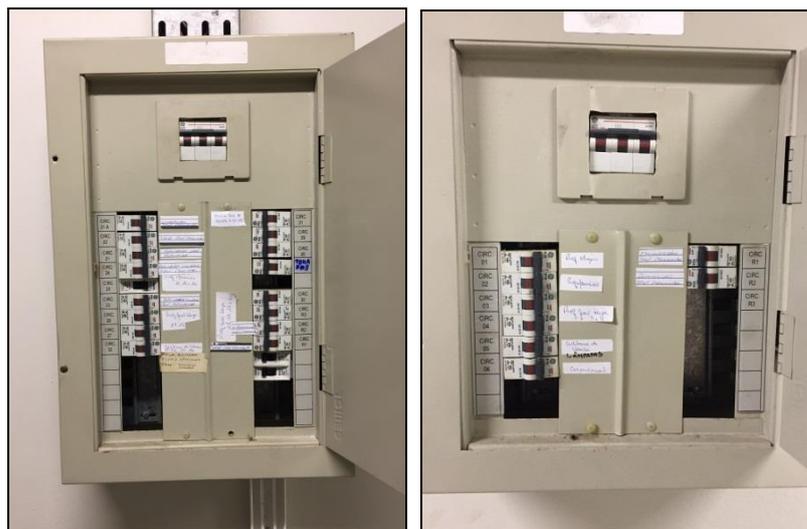
12. O quadro geral não existe DR para proteger suas instalações contra fuga de corrente e pessoas contra choques elétricos;
13. Foi impossível identificar quais são circuitos de força, luz, específicos e ar-condicionado;

- c) Os quadros elétricos de acordo com NR-10 deverão ser identificados e também deve conter diagramas e quadros de cargas;
 - d) Instalação DR no quadro elétrico com intuito de evitar choque elétrico proveniente de uma fuga de corrente;

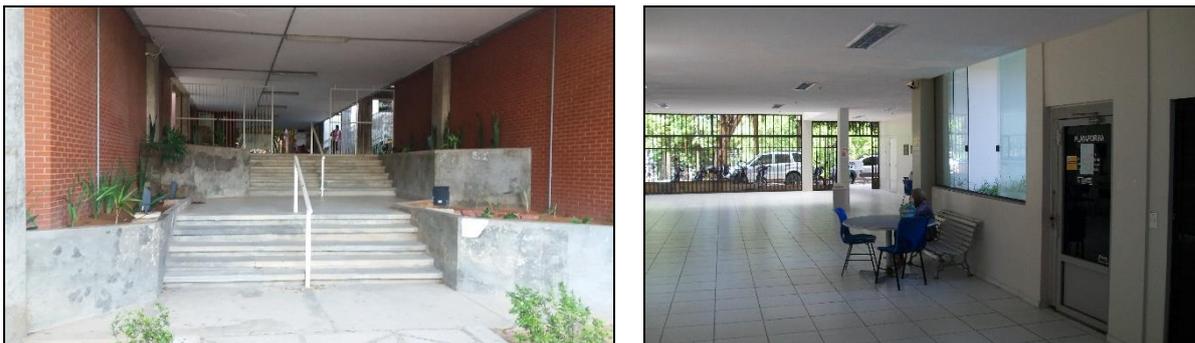
O acesso principal do edifício do Centro de Biociências (CB) consiste em uma escadaria, a qual encontra-se com degraus e corrimãos em desacordo com a NBR9050. Para os casos de pessoas que não possam utilizar escadas, há uma entrada a partir do subsolo do CB que permite acesso sem degraus, através do estacionamento próximo ao Departamento de Morfologia, caso o usuário chegue de carro ao local. Não há rota acessível entre o ponto de ônibus mais próximo e o edifício do CB. No subsolo, a partir do anexo, há vaga acessível, mas seria necessária a construção de uma rampa para vencimento do desnível entre faixa de transferência e o nível da entrada. Há um acesso sem degraus no térreo, a partir do estacionamento próximo ao anel viário, entretanto seriam necessários ajustes no nivelamento do piso e delimitação adequada de vagas para que se torne acessível.

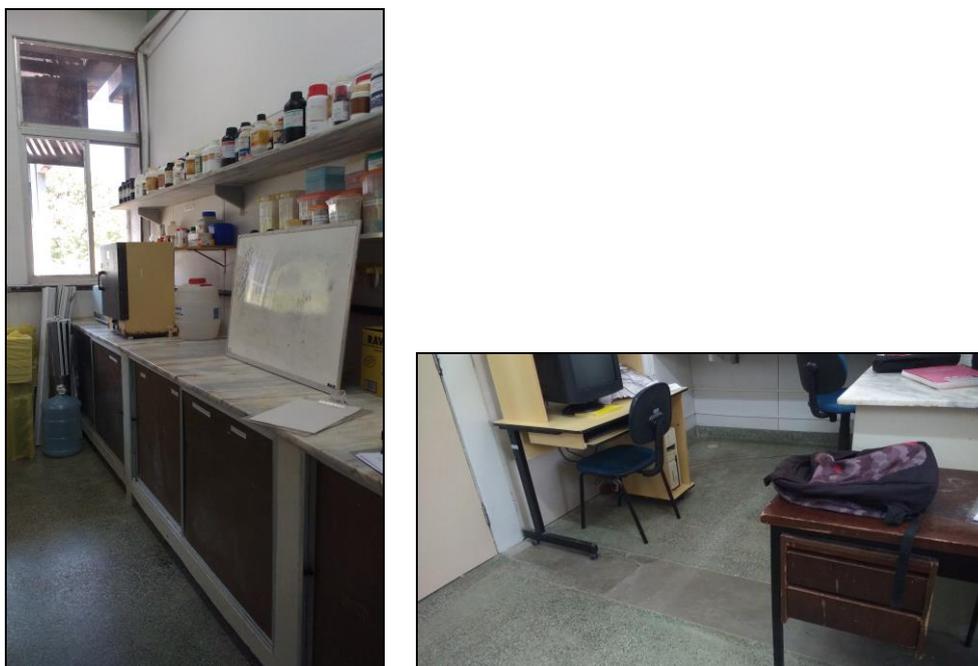
Armários somente em uma bancada, faltam armários para armazenar os materiais do laboratório.

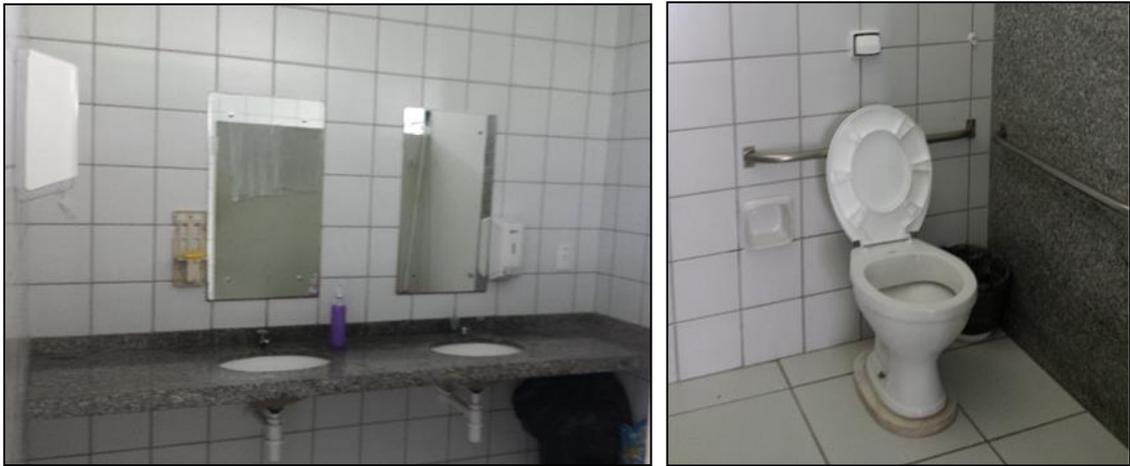
- Altura do eixo do dispositivo de acionamento de descarga superior a 1,00m (h=1,09m);
- Pia sem barras de apoio, sem torneira com acionamento por alavanca; e cuba com superfície superior maior que 0,80m (Altura=0,815m).

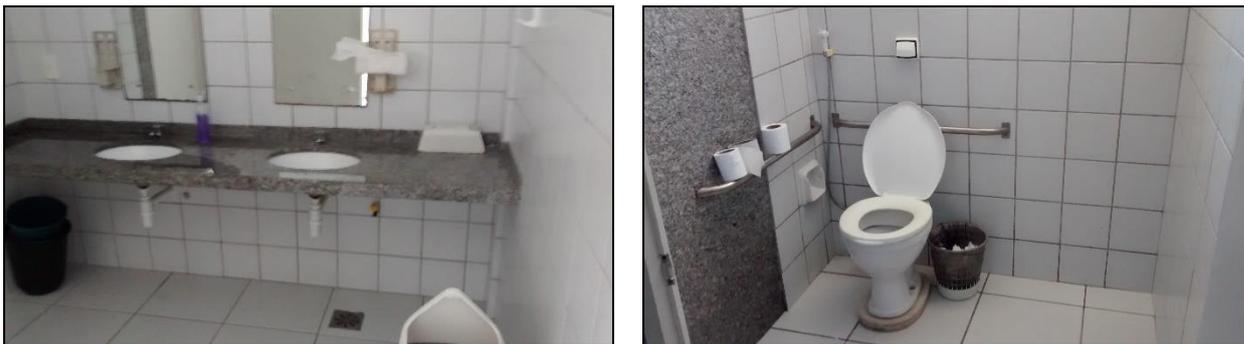
- Altura do eixo do dispositivo de acionamento de descarga superior a 1,00m (h=1,10m);
- Pia sem barras de apoio, sem torneira com acionamento por alavanca; e cuba com superfície superior maior que 0,80m (Altura=0,82m).

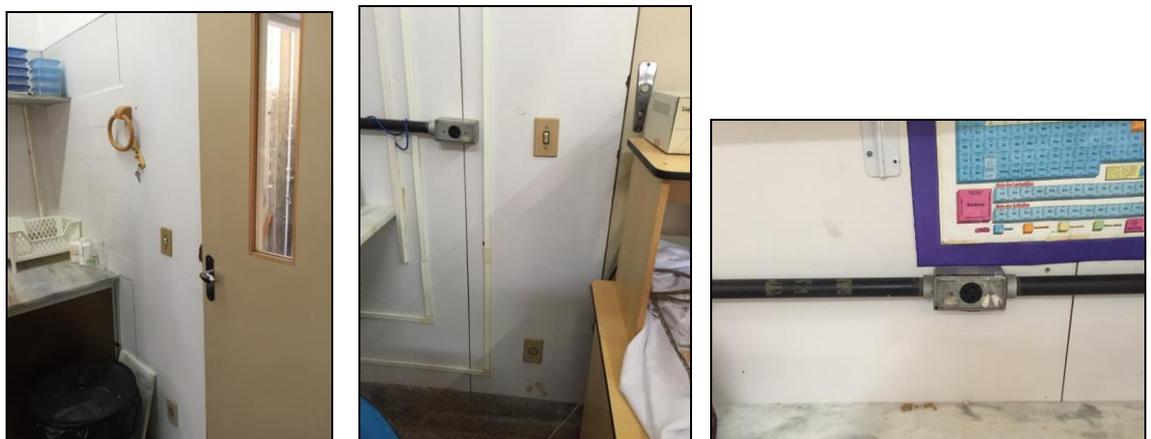
1. Foi realizado teste e o interruptor está funcionando adequadamente;
2. Os interruptores não estão identificados adequadamente com seu respectivo circuito conforme a recomendação da NR-10;
3. As maiorias das tomadas não estão de acordo com novo padrão brasileiro conforme a NBR-14136 e também não estão identificadas;
4. Foi encontrado em vários pontos uso de adaptadores de tomadas, devido ao tipo de plug/conexão dos maquinários serem antigos;

Figura 11: Tomadas no padrão antigo e interruptores que aciona as lâmpadas do Laboratório.

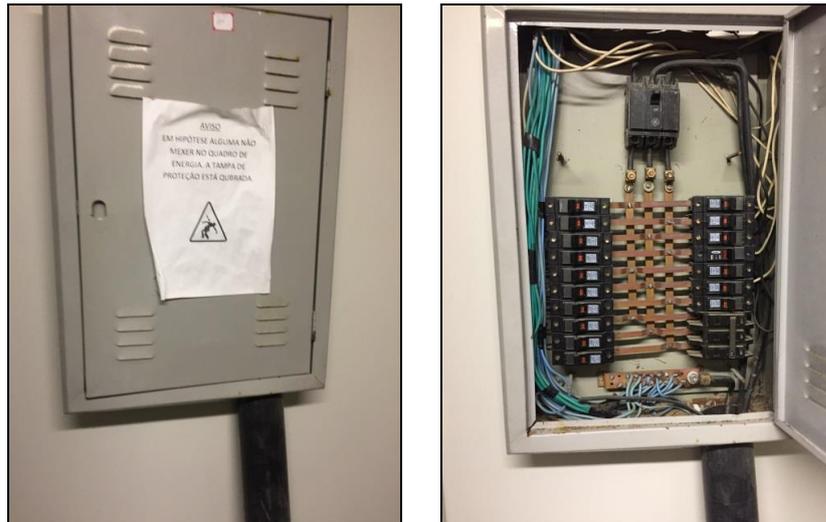
12. O quadro geral não existe DR para proteger suas instalações contra fuga de corrente e pessoas contra choques elétricos;
13. Foi impossível identificar quais são circuitos de força, luz, específicos e ar-condicionado;

- c) Os quadros elétricos de acordo com NR-10 deverão ser identificados e também deve conter diagramas e quadros de cargas;
 - d) Instalação DR no quadro elétrico com intuito de evitar choque elétrico proveniente de uma fuga de corrente;

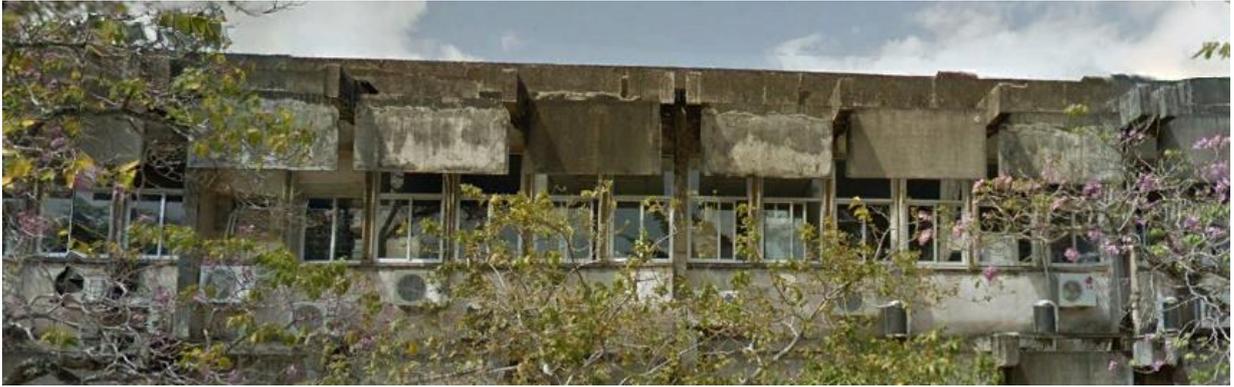
a) Existência de oxidação das armaduras, deslocamento do concreto, exposição de ferragens e infiltração dos brises de concreto da fachada do laboratório de Química e Função de Proteínas - LQFP. Vale salientar que os brises estão localizados na área externa do laboratório, fazendo parte da fachada externa da edificação e, portanto, trata-se de um problema genérico do Centro de Biociências, uma vez que todos os brises deste Centro apresentam os mesmos problemas supracitados.

Figura 15: Brises da fachada do Centro de Biociências que apresentam manifestações patológicas.

- d) Caso as armaduras apresentem um determinado grau de corrosão, a ser definido pela empresa especialista em recuperação de estruturas (em torno de 10% da seção), tais armaduras deverão ser substituídas por novas barras de aço;

- e) As vigas externas deverão passar por um processo de limpeza e posteriormente pode-se aplicar uma pintura hidrofugante, indicada para concretos aparentes, com o objetivo de garantir a impermeabilidade deste;

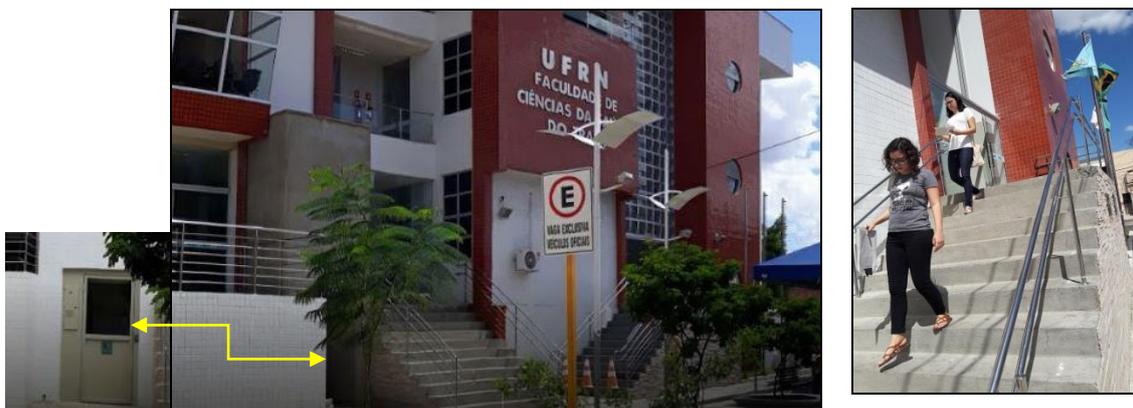
O acesso principal do edifício do Bloco II da Faculdade de Ciências da Saúde do Trairi não está no nível da rua, escada e plataforma para acesso ao prédio do Laboratório (fotos 7), Porta de entrada sem faixa de sinalização, com largura de 1,40m (foto 8), a maior largura do corredor (que não contém móveis) mede 2,16m; (foto 8).

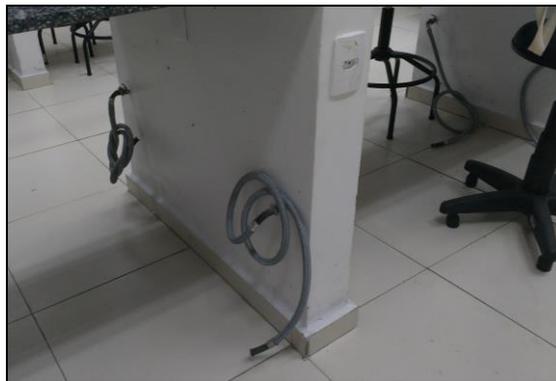
4. As luminárias estão em perfeito estado e não apresenta lâmpadas queimadas;
5. Realizamos medições para observar as condições do nível de iluminamento. Em vários trechos o nível de iluminamento não está adequado para o tipo de atividade realizada. Segundo a NBR 8995-1 para ambientes laboratoriais a iluminancia média tolerável é de aproximadamente 500lux e a medição no local detectou 423lux;
6. O nível de tensão se encontra adequada permitida pela Concessionaria de Energia para atender todos os equipamentos e computadores. $V = 226 V$ (tomadas 220 V);
7. Em todas as bancadas foram encontrados previsão de gás próximo as tomadas elétricas;

Figura 14: GLP próximo a tomada elétrica.

2. O laboratório deverá adotar os seguintes procedimentos paliativos:
 - a) Todas as tomadas deverão ser identificadas;
 - b) Todos os interruptores deverão ser identificados;
 - c) Instalação DR no quadro elétrico com intuito de evitar choque elétrico proveniente de uma fuga de corrente;
 - d) Não obstruir o acesso aos quadros elétricos;
 - e) Remoção de todas as tomadas que estão desativadas;
 - f) Substituição das lâmpadas queimadas caso exista;
 - g) Os maquinários e equipamentos terão que se adequar as tomadas do novo padrão brasileiro e não ao contrário.
 - h) Instalação de novos pontos de logica;
 - i) Instalação de novos pontos de tomadas.
 - j) Recomenda a retirada de todos GLP's próximo aos pontos elétricos, para evitar explosões.

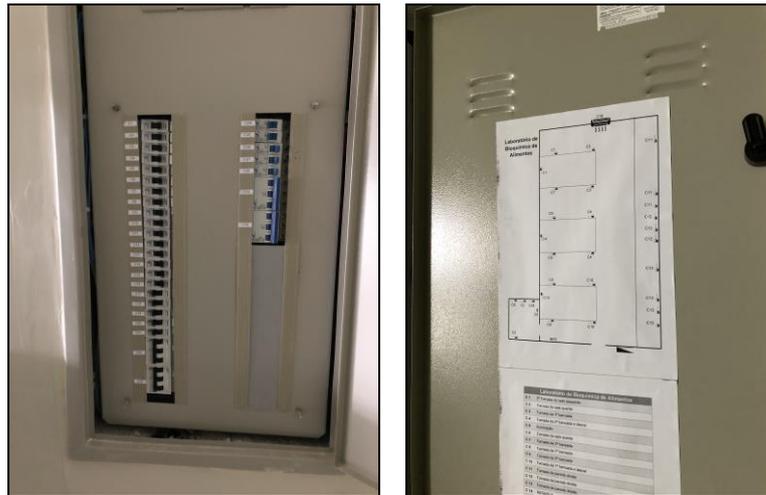
8. Todas as tomadas estão aterradas;
9. O quadro elétrico se encontra identificado e sinalizado;
10. Os disjuntores estão identificados adequadamente;
11. Não existe diagrama e quadros de cargas adequados dentro do quadro elétrico conforme exigido pela NR-10;
12. O quadro geral não existe DR para proteger suas instalações contra fuga de corrente e pessoas contra choques elétricos;

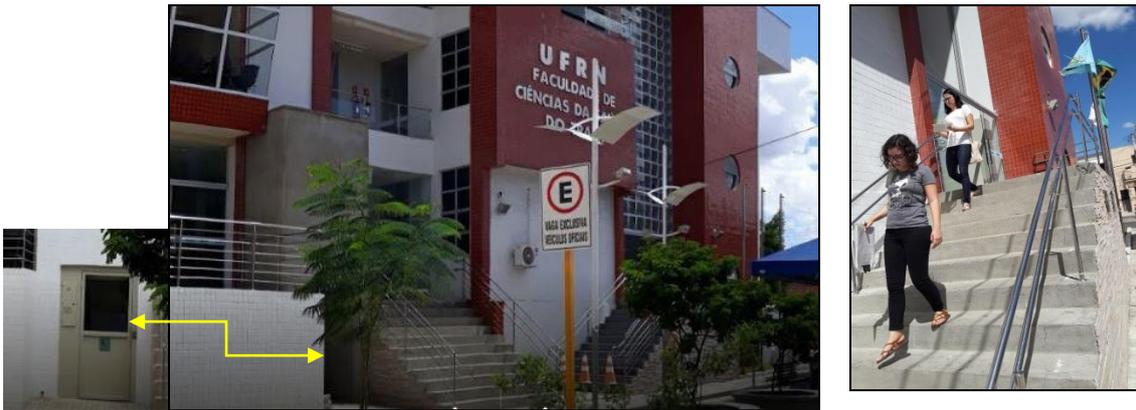
O acesso principal do edifício do Bloco II da Faculdade de Ciências da Saúde do Trairi não está no nível da rua, escada e plataforma para acesso ao prédio do Laboratório (fotos 7), Porta de entrada sem faixa de sinalização, com largura de 1,40m (foto 8), a maior largura do corredor (que não contém móveis) mede 2,16m; (foto 8).

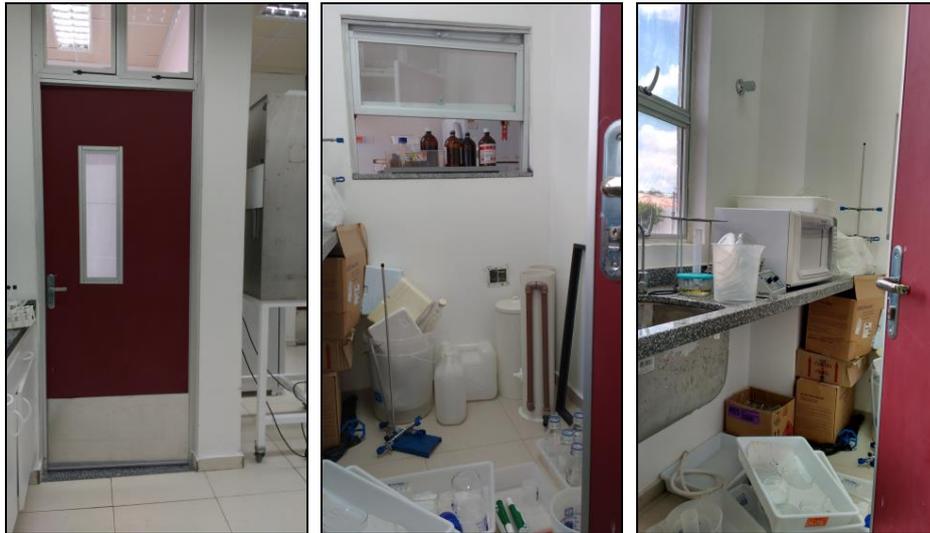
Na sala de Preparo de materiais o espaço é suficiente, porém faltam prateleiras, armários para o armazenamento dos mesmos, ver na figura 5 os materiais dispostos no chão, impedindo a circulação nesta área.

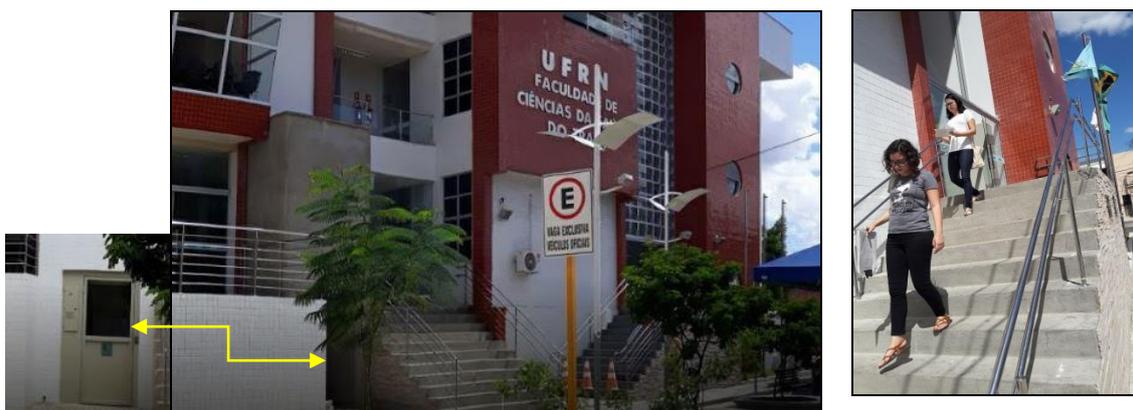
O acesso principal do edifício do Bloco II da Faculdade de Ciências da Saúde do Trairi não está no nível da rua, escada e plataforma para acesso ao prédio do Laboratório (fotos 7), Porta de entrada sem faixa de sinalização, com largura de 1,40m (foto 8), a maior largura do corredor (que não contém móveis) mede 2,16m; (foto 8).

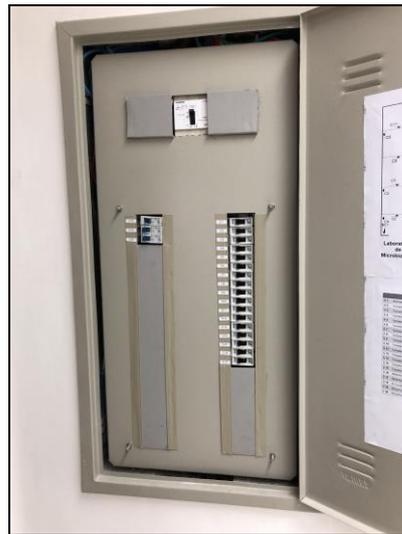
9. O quadro elétrico se encontra identificado e sinalizado;
10. Os disjuntores estão identificados adequadamente;
11. Não existe diagrama e quadros de cargas adequados dentro do quadro elétrico conforme exigido pela NR-10;
12. O quadro geral não existe DR para proteger suas instalações contra fuga de corrente e pessoas contra choques elétricos;

- c) Instalação DR no quadro elétrico com intuito de evitar choque elétrico proveniente de uma fuga de corrente;
 - d) Não obstruir o acesso aos quadros elétricos;

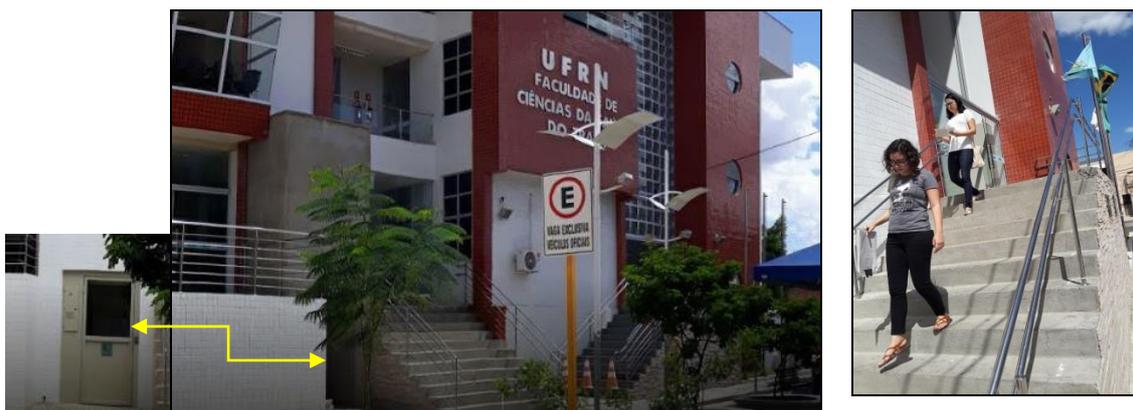
O acesso principal do edifício do Bloco II da Faculdade de Ciências da Saúde do Trairi não está no nível da rua, escada e plataforma para acesso ao prédio do Laboratório (fotos 7), Porta de entrada sem faixa de sinalização, com largura de 1,40m (foto 8), a maior largura do corredor (que não contém móveis) mede 2,16m; (foto 8).

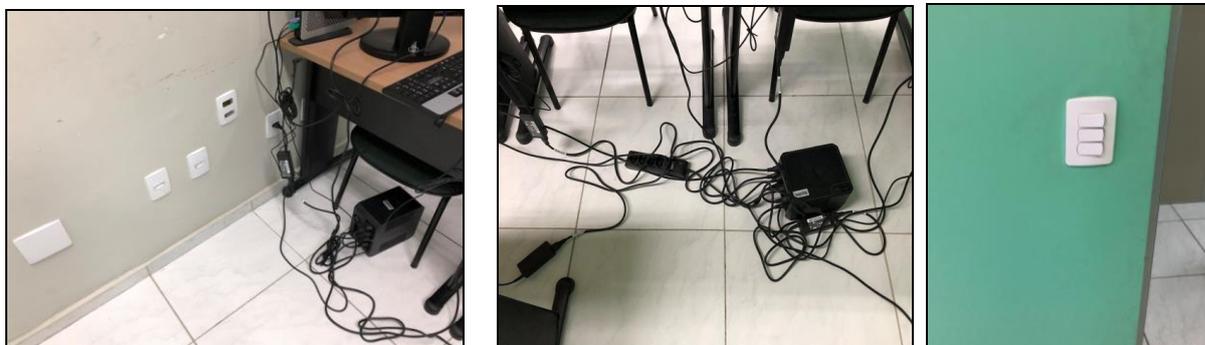
4. Foi encontrado em vários pontos uso de filtro de linhas, para atender a necessidade do laboratório;

Figura 10: – Tomadas no padrão antigo e interruptores que aciona as lâmpadas do Laboratório.

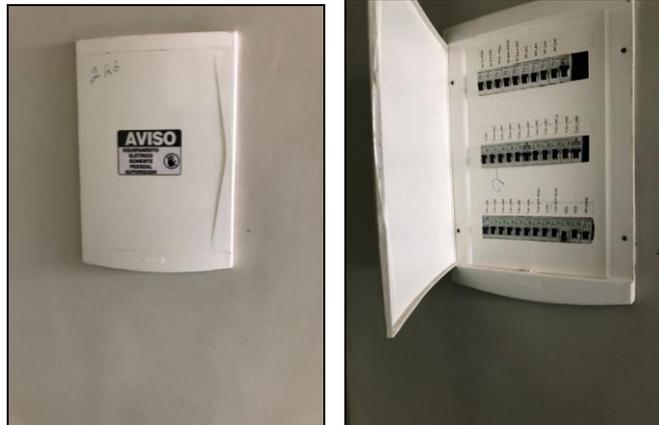
12. O quadro geral não existe DR para proteger suas instalações contra fuga de corrente e pessoas contra choques elétricos;

- b) Todos os interruptores deverão ser identificados;
- c) Os quadros elétricos de acordo com NR-10 deverão ser identificados e também deve conter diagramas e quadros de cargas;
- d) Instalação DR no quadro elétrico com intuito de evitar choque elétrico proveniente de uma fuga de corrente;
- e) Não obstruir o acesso aos quadros elétricos;
- f) Remoção de todas as tomadas que estão desativadas;
- g) Substituição das lâmpadas queimadas caso exista;
- h) Os maquinários e equipamentos terão que se adequar as tomadas do novo padrão brasileiro e não ao contrário.
- i) Instalação de novos pontos de logica;

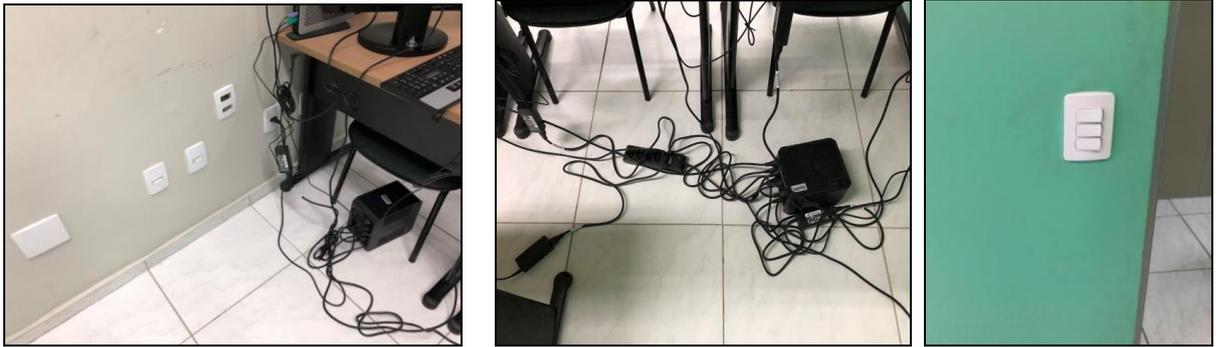
Figura 9: - Tomadas no padrão antigo e interruptores que aciona as lâmpadas do Laboratório.

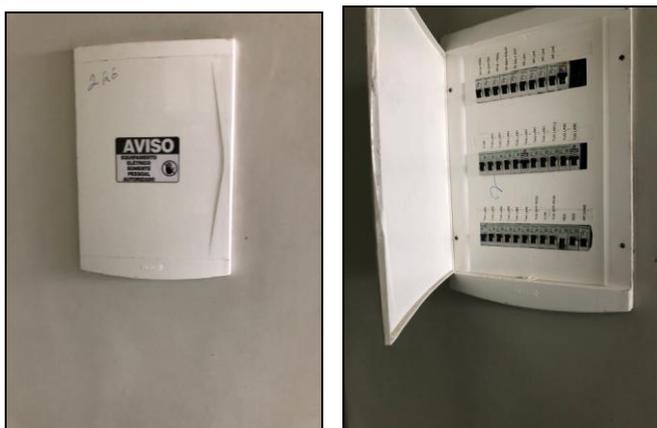
12. O quadro geral não existe DR para proteger suas instalações contra fuga de corrente e pessoas contra choques elétricos;
13. Foi impossível identificar quais são circuitos de força, luz, específicos e ar-condicionado;

- c) Os quadros elétricos de acordo com NR-10 deverão ser identificados e também deve conter diagramas e quadros de cargas;
- d) Instalação DR no quadro elétrico com intuito de evitar choque elétrico proveniente de uma fuga de corrente;
- e) Não obstruir o acesso aos quadros elétricos;
- f) Remoção de todas as tomadas que estão desativadas;
- g) Substituição das lâmpadas queimadas caso exista;
- h) Os maquinários e equipamentos terão que se adequar as tomadas do novo padrão brasileiro e não ao contrário.
- i) Instalação de novos pontos de logica;

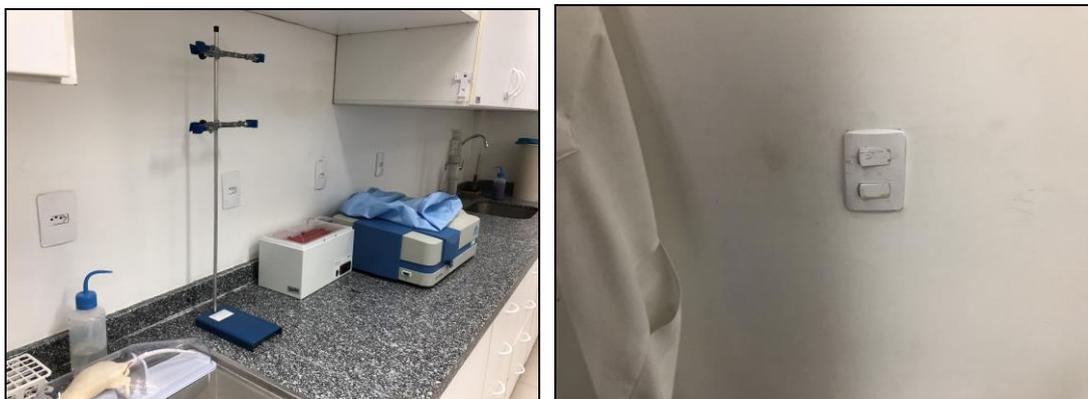
Figura 11: – Tomadas conforme a NBR-14136 e interruptor ambos não identificados.

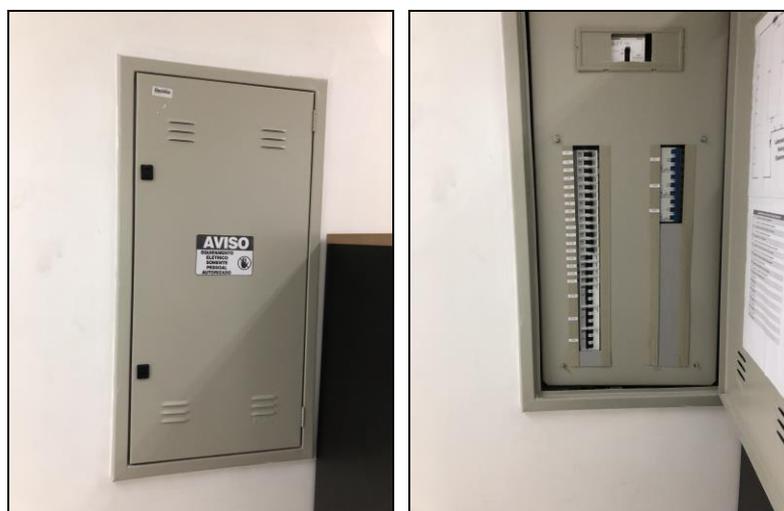
11. O quadro geral não existe DR para proteger suas instalações contra fuga de corrente e pessoas contra choques elétricos;

1. De acordo com a visita técnica **Lab. de Nutrição Experimental** foi averiguada que não existe a necessidade de projetos complementares de engenharia na parte de elétrica e de cabeamento estruturado;
2. O laboratório deverá adotar os seguintes procedimentos paliativos:
 - a) Todas as tomadas deverão ser identificadas;
 - b) Todos os interruptores deverão ser identificados;
 - c) Instalação DR no quadro elétrico com intuito de evitar choque elétrico proveniente de uma fuga de corrente;
 - d) Não obstruir o acesso aos quadros elétricos;
 - e) Remoção de todas as tomadas que estão desativadas;
 - f) Substituição das lâmpadas queimadas caso exista;
 - g) Os maquinários e equipamentos terão que se adequar as tomadas do novo padrão brasileiro e não ao contrário.
 - h) Instalação de novos pontos de logica;
 - i) Instalação de novos pontos de tomadas.

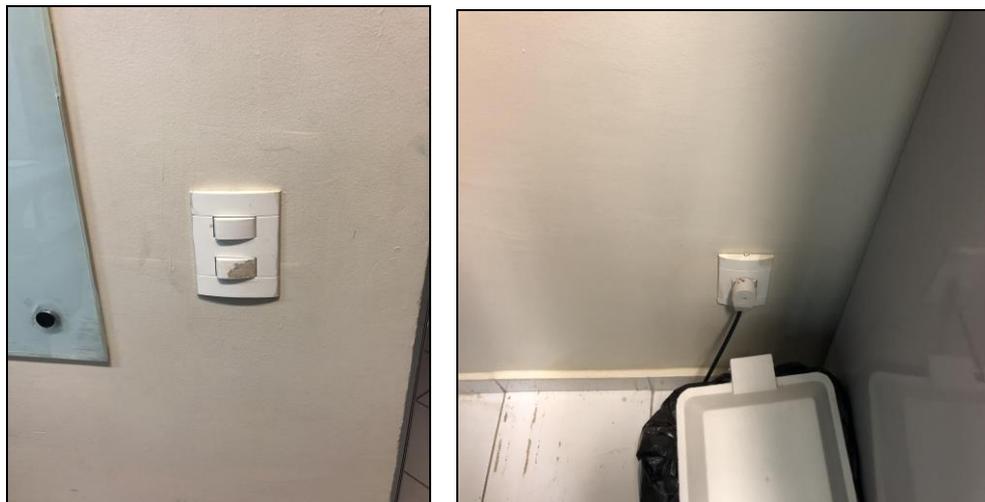
Figura 10: – Interruptor e tomada no padrão antigo localizado neste laboratório.

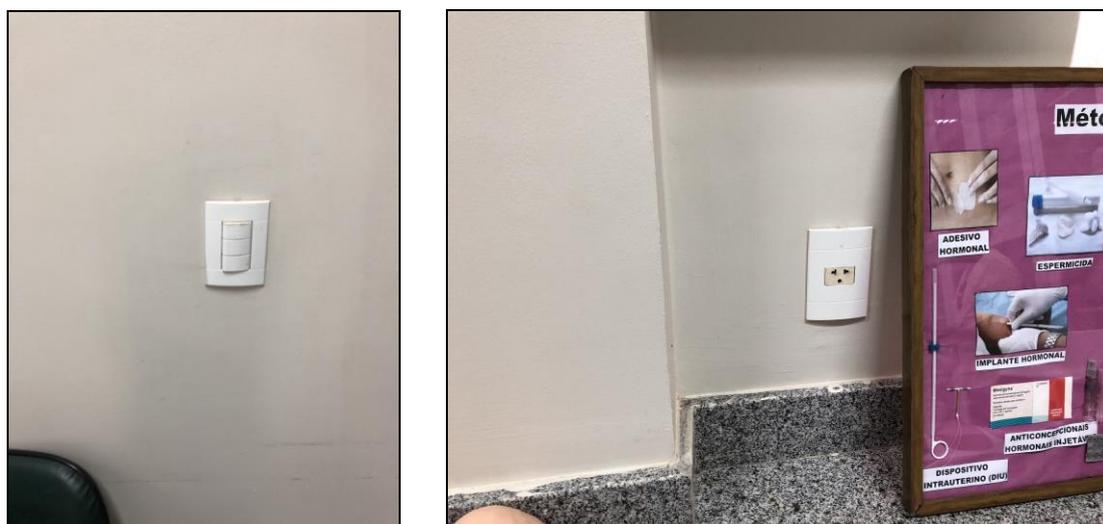
Figura 8: – Tomada fora do novo padrão brasileiro e interruptor ambos não identificados.

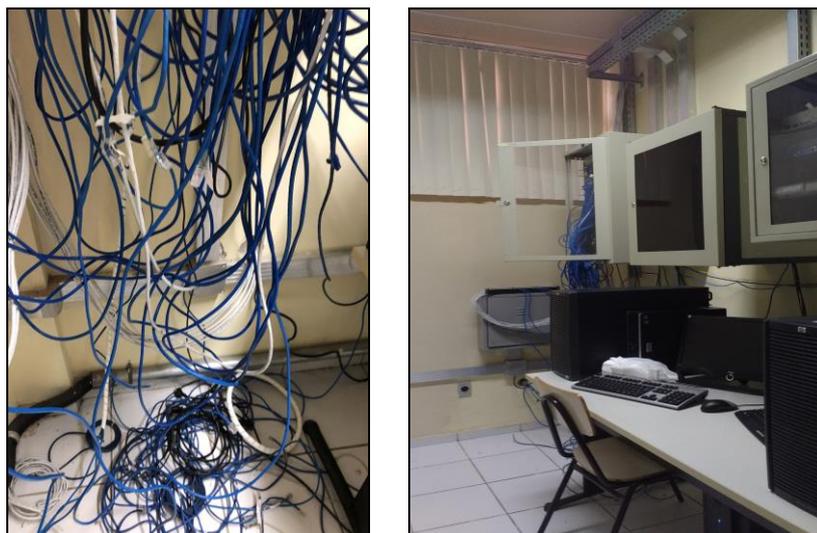
Figura 15: Rack de logica que atende o laboratório, desorganizado necessitando de uma revisão
