**MINISTÉRIO DA EDUCAÇÃO
UNIVERSIDADE FEDERAL DO RIO GRANDE DO NORTE**

**PROJETO DE DESENVOLVIMENTO INSTITUCIONAL
COM ÊNFASE NA MELHORIA E IMPLEMENTAÇÃO
DOS AMBIENTES LABORATORIAIS**

**META 03
ESTUDO DO MAPEAMENTO E LEVANTAMENTO
DE DADOS SOBRE AMBIENTES LABORATORIAIS
*PARTE 07***

**Natal/RN
FEVEREIRO DE 2020**

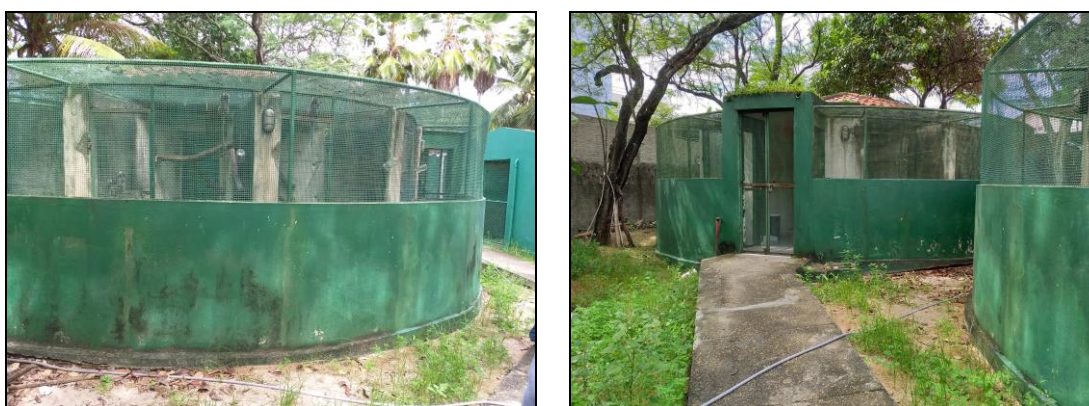
O local está com foco de cupim, as tramas da tela existente na cobertura das gaiolas são inadequadas, o responsável informou que outros animais conseguem invadir as áreas e entrar em contato com os animais do laboratório. Problemas na rede de esgoto, que no item 1.3.2.1 será melhor identificado.

Figura 14: Vistas das Gaiolas Circulares

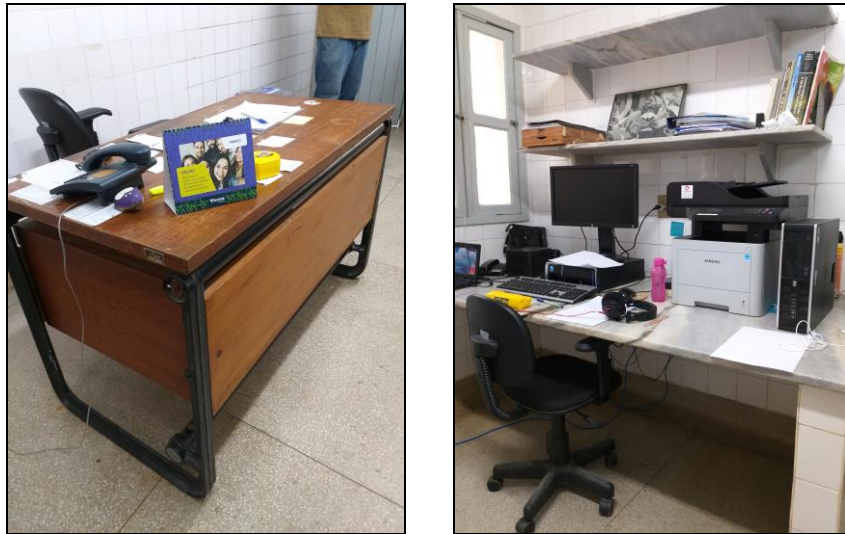
As mesas de trabalho têm altura livre sob a área de trabalho de 0,66m, sendo que o mínimo de acordo com a NBR9050 é de 0,73m; e outras bancadas possuem armários sob as mesmas.

Figura 20: Mobiliários – sala administrativa

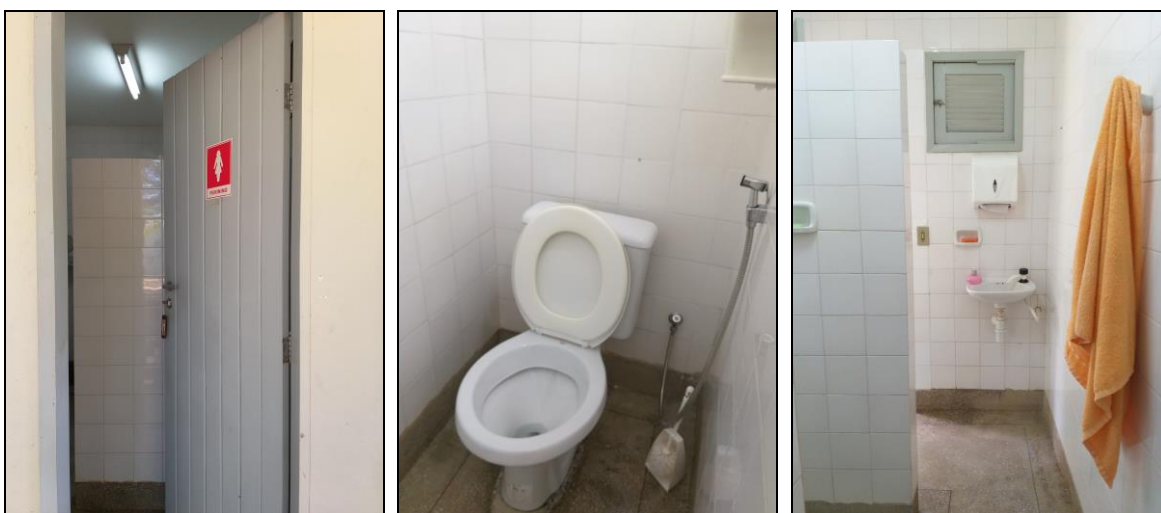
Foram verificados os banheiros e vestiários do local e nenhum deles é acessível, ver figuras abaixo.

Figura 22: Banheiro Feminino

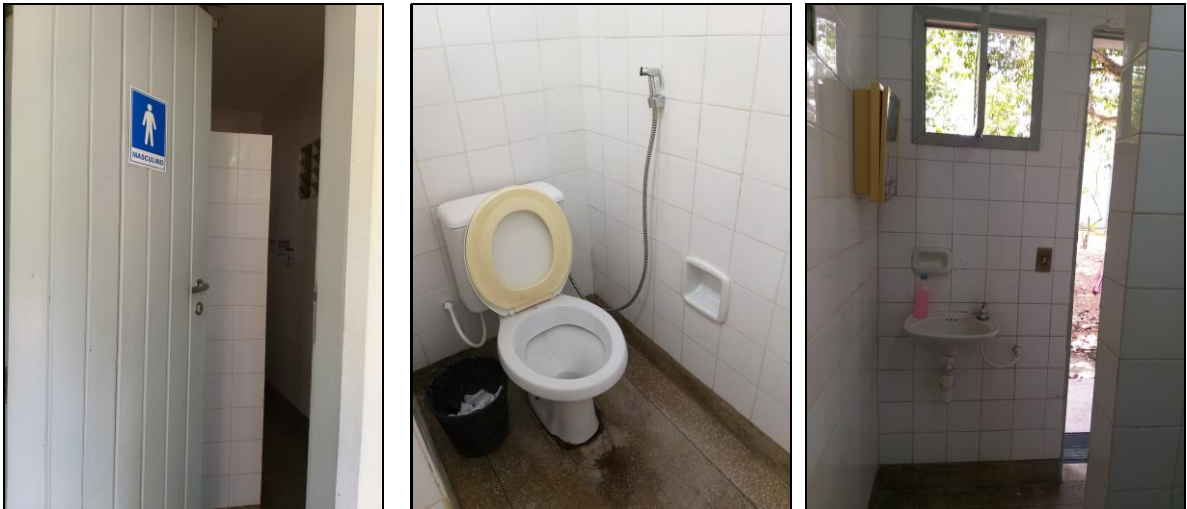
Figura 23: Banheiro Masculino

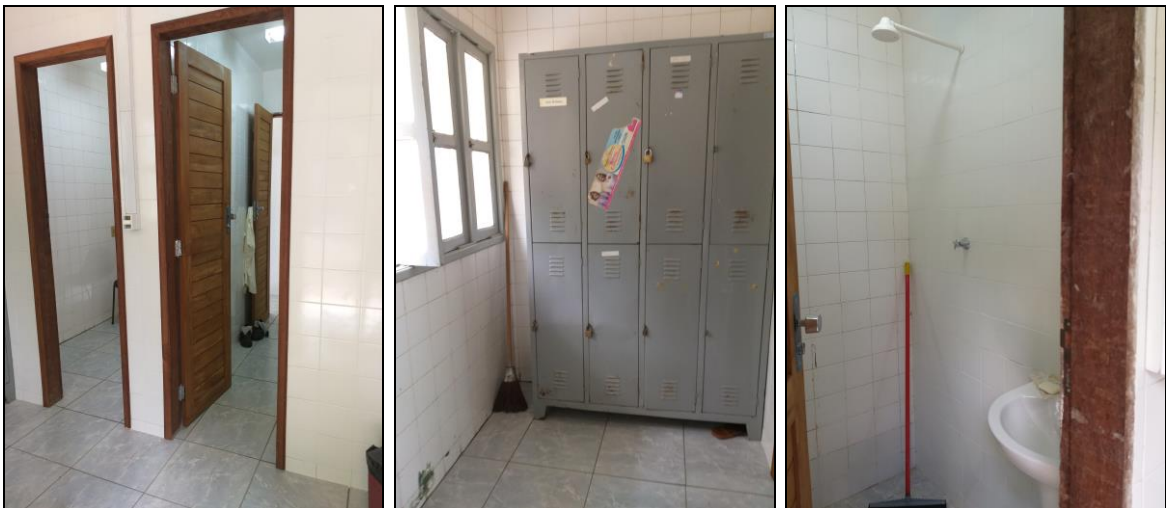
Figura 24: Vestiário

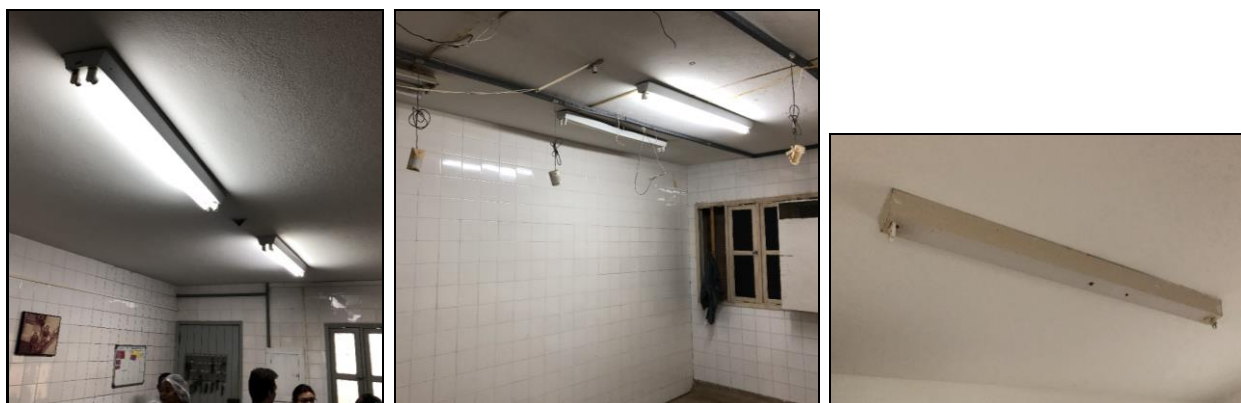
Figura 26: Luminária com lâmpadas queimadas.

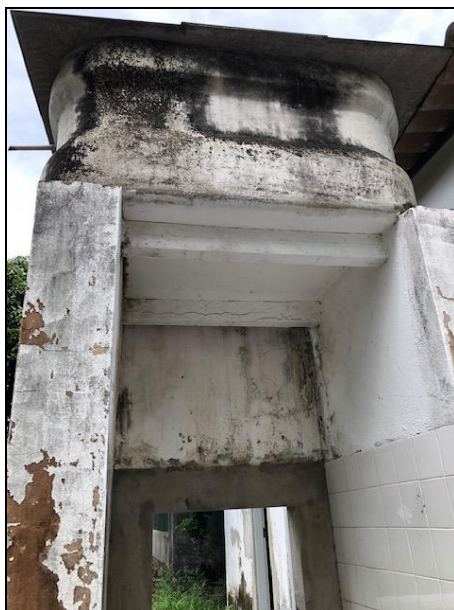
Figura 28: Reservatório superior em fibra apoiado em vigas de concreto armado fissuradas.

2.2 Execução de uma revisão geral nas paredes estruturais do reservatório, com retirada do revestimento e instalação de telas eletrossoldadas nas paredes de alvenaria, de forma a fechar as fissuras. Após isso, realizar um novo revestimento. Como solução alternativa, pode-se executar pilaretes e cintas de concreto armado;

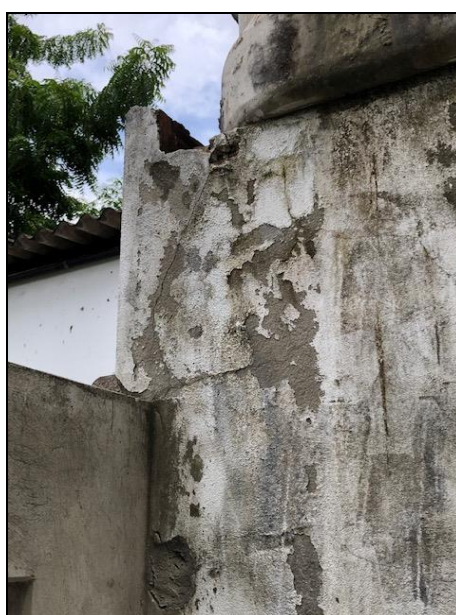
2- Fissuras nas alvenarias que apoiam o reservatório superior de fibra supracitado;

Figura 29: Fissuras em paredes de apoio para reservatório de fibra.

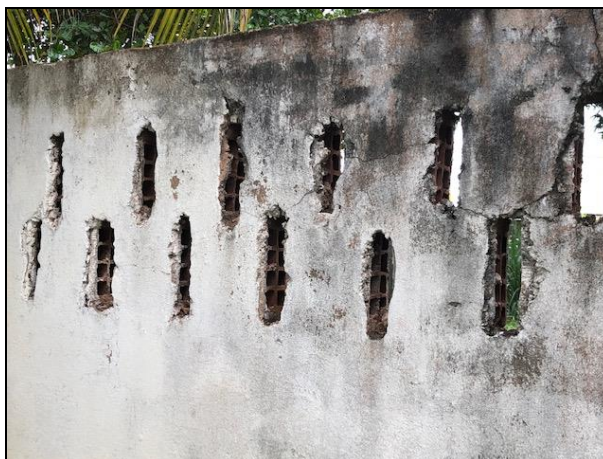
3- Fissuras e rachaduras no muro interno de divisa entre o Bloco Principal e a Área Desinfectada, provavelmente devido à ausência de um travamento com pilaretes e cintas e/ou de juntas de dilatação, e também de ausência de manutenção preventiva;

Figura 30: Fissuras em muro interno.

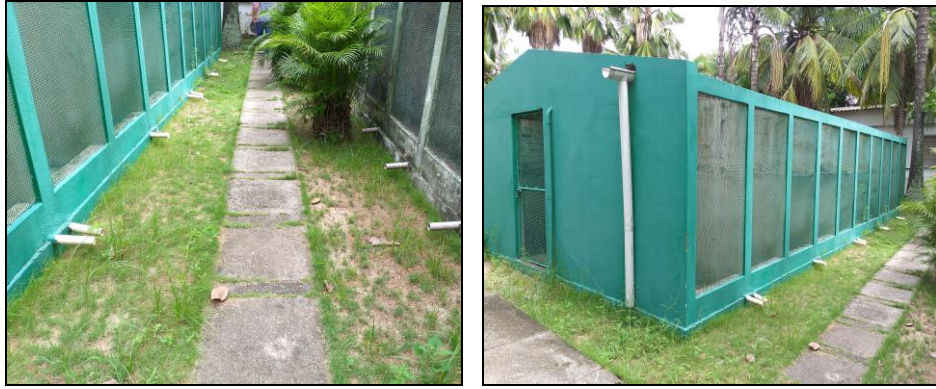
- a) Verificamos que falta nos gaiolões o sistema de saneamento e todo o resíduo de esgoto é jogado no chão de forma inadequada, ver figura 31;
- b) As torneiras próximas as gaiolas apresentam vazamentos;

Figura 31: Tubulação saindo de cada gaiola para descarga do esgoto gerado dentro da mesma.

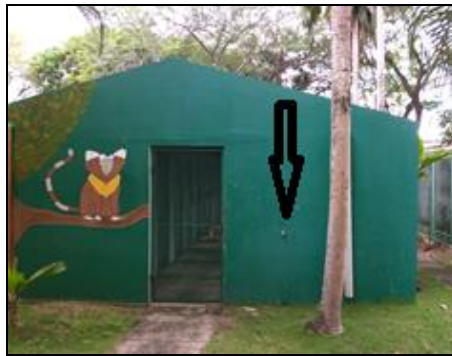
Figura 32: Torneiras na área externa com vazamento.

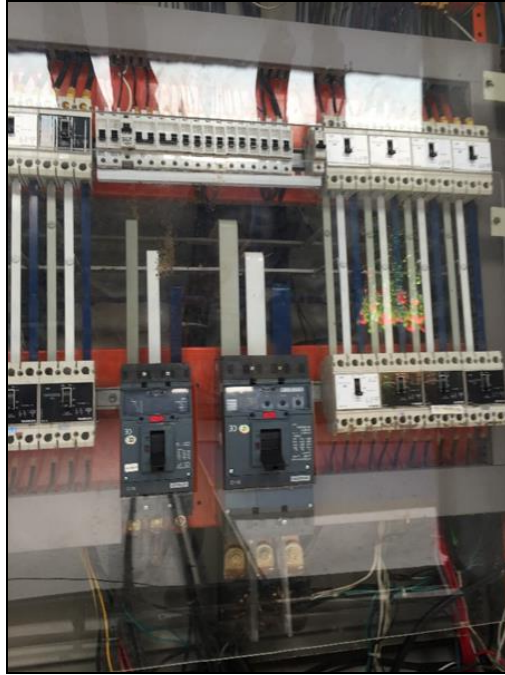
13. Não foram encontrados diagramas e quadros de cargas dentro dos quadros elétricos conforme exigido pela NR-10;
14. O quadro geral não existe DR para proteger suas instalações contra fuga de corrente e pessoas contra choques elétricos;

15. Não foi possível identificar quais são circuitos de força, luz, específicos e ar-condicionado;

Figura 12: Quadros elétrico do laboratório

- e) Instalação DR no quadro elétrico com intuito de evitar choque elétrico proveniente de uma fuga de corrente;
- f) Verificar a necessidade de Instalação de Sistema de Proteção contra Descargas Atmosféricas – SPDA no prédio onde fica o laboratório;
- g) Remoção de todas as tomadas que estão antigas e desativadas;
- h) Os maquinários e equipamentos terão que se adequar as tomadas do novo padrão brasileiro e não ao contrário;
- i) Instalação de novos pontos de logica;
- j) Instalação de novos pontos de tomadas.

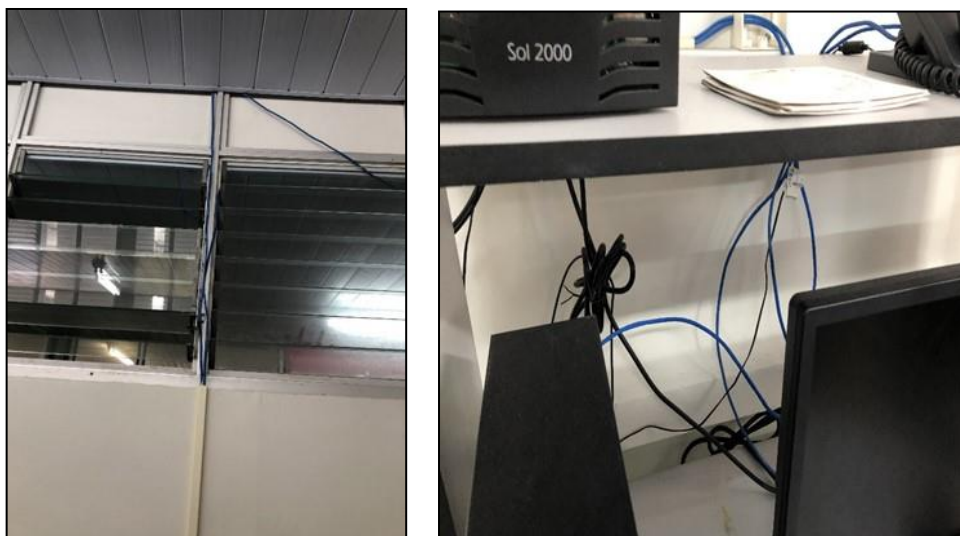
1. Haverá a necessidade de mais pontos de lógica;
2. As tomadas de lógica não estão identificadas;
3. Encontramos em todo laboratório cabeamento estruturado exposto sem total infraestrutura.

Figura 12: Cabeamento estruturado exposto sem a utilização de dutos.

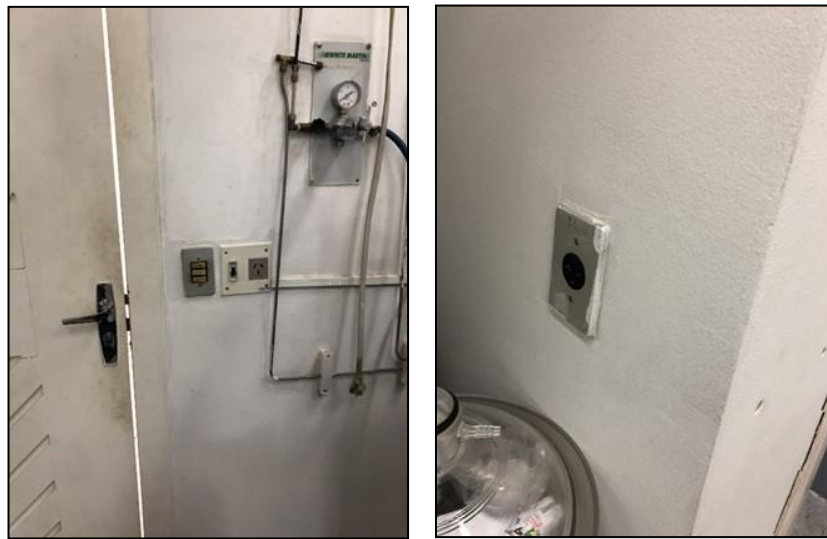
2. Os interruptores não estão identificados adequadamente com seu respectivo circuito conforme a recomendação da NR-10;
3. As maiorias das tomadas não estão de acordo com novo padrão brasileiro conforme a NBR-14136 e também não estão identificadas;
4. Foi encontrado canaleta (sistema X) com fiação exposta;

Figura 12: Interruptor desgastado e tomada no padrão antigo

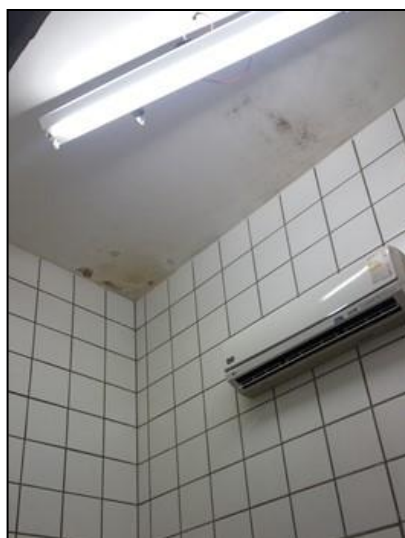
- a) Verificamos uma infiltração na laje de cobertura, ver figura 16;
- b) Verificamos uma infiltração em parede externa da edificação, ver figura 17.

Figura 16: Infiltração na laje de cobertura.

- a) Verificar a causam do vazamento na cobertura e corrigi-lo;
- b) Verificar a origem do vazamento na parede externa e corrigi-lo;
- c) Recomendamos elaborar um projeto de combate a incêndio para adequar o prédio as Normas do Corpo de Bombeiros Militar.

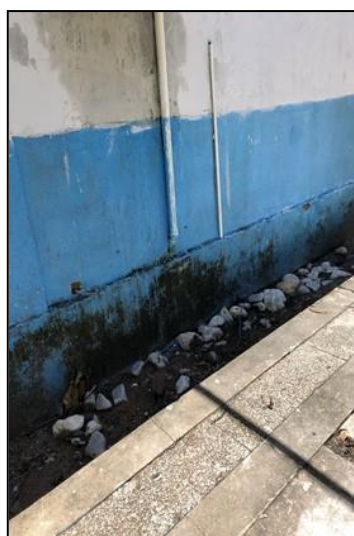
Figura 17: Infiltração na parede externa da edificação.

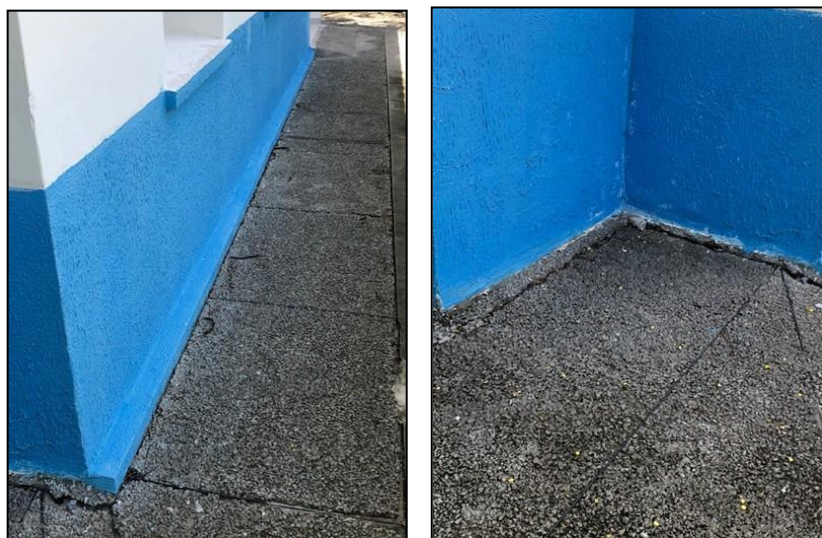
- 1- Provável recalque de fundação da calçada que fica no perímetro da edificação, devido a uma provável má compactação do solo e presença de jardim na proximidade, contribuindo para a percolação da água e aumento do índice de vazios deste;

Figura 18: Recalque de calçada localizada no perímetro da edificação

- a. Recomendamos a demolição dos trechos de calçadas que apresentaram recalque, de forma a permitir uma compactação adequada do solo e adição de solo-cimento, com o objetivo de promover um melhoramento do solo;
- b. Revisão, por parte de profissional na área de instalações hidrossanitárias, de todo o sistema de drenagem da área do entorno da edificação;
- c. Fechamento das fissuras com telas de aço, promovendo amarração entre a edificação principal e as alvenarias do abrigo para condensadoras através da técnica de grampeamento, conforme detalhe 1;

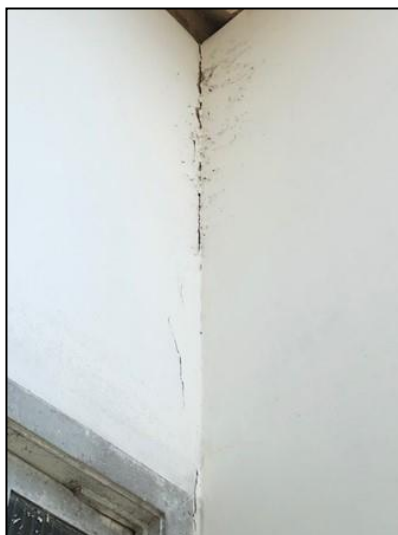
- 2- Fissuras verticais entre edificação destinada ao abrigo de máquinas condensadoras localizada na fachada frontal e edificação principal, indicando uma provável ausência de junta de dilatação e provável recalque de fundação devido aos motivos citados no item 1;

Figura 19: Fissuras verticais entre edificação principal e abrigo para condensadoras

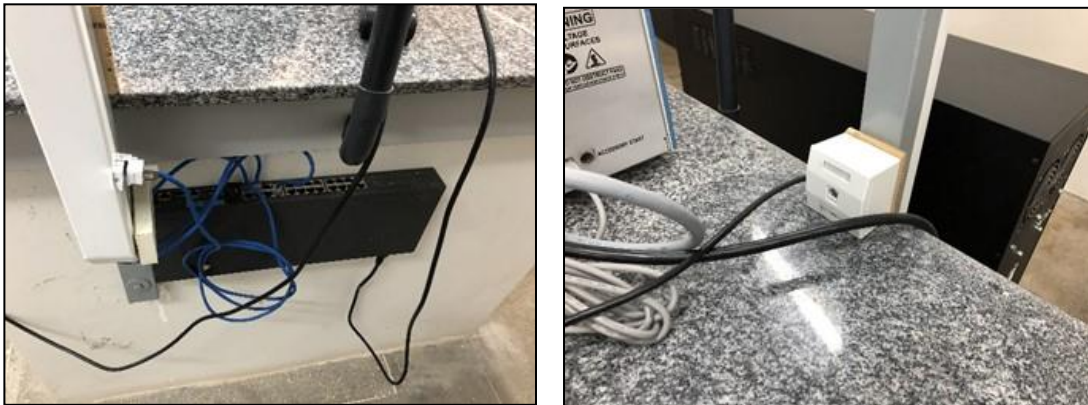
1. Haverá a necessidade de mais pontos de lógica;
2. As tomadas de lógica não estão identificadas;

Figura 12: Pontos de lógica não identificados.

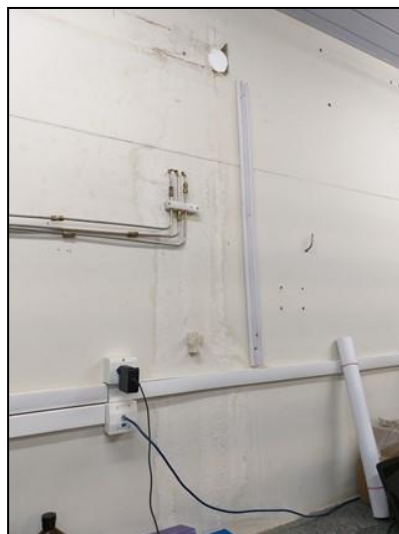
- a) Infiltração na parede do laboratório, ver figura 13.

Figura 13: Infiltração na parede do laboratório.

- a) Verificar a causa da infiltração na parede e corrigir;
- b) Retirar os cilindros de dentro do laboratório e abriga-los em abrigo de gás na área externa ao laboratório;

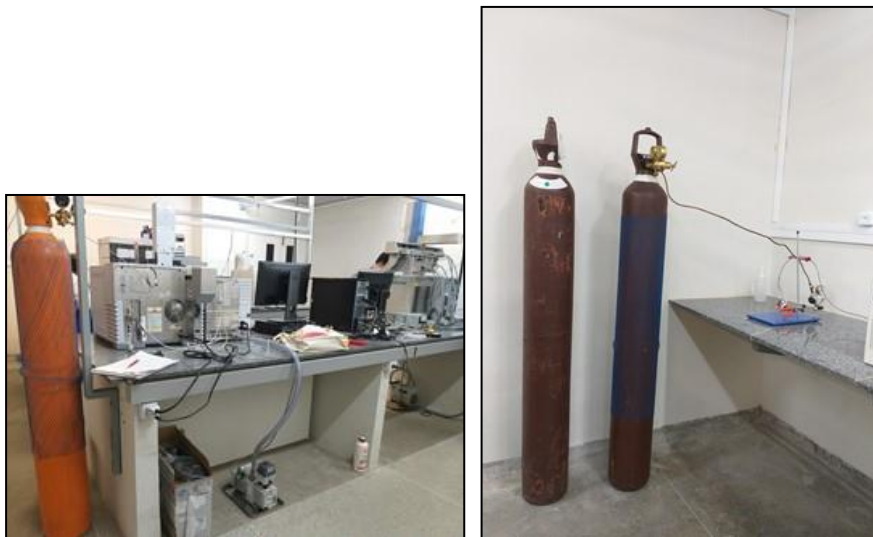
- a) Verificamos a presença de cilindros de gases medicinais, ver figura 14;
- b) Extintor no chão sem suporte, ver figura 15;

Figura 14: Cilindros de gases medicinais

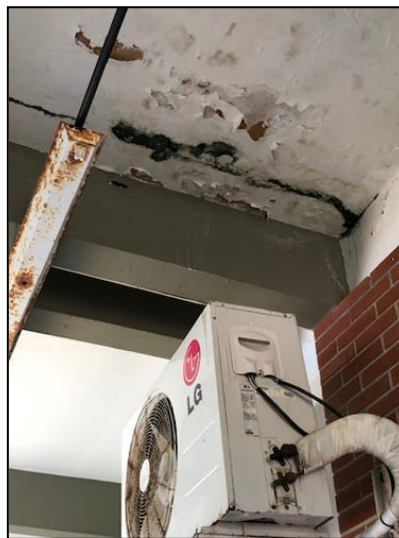
- 1- Infiltração em laje de concreto armado na cobertura da circulação do referido laboratório. A causa provável pode estar relacionada com mal funcionamento das calhas de águas pluviais, uma vez que existe uma calha de concreto localizada no ponto de infiltração. Outra causa provável pode ser um caimento insuficiente das telhas de cobertura da edificação;

Figura 16: Infiltração em laje de cobertura.

- a. Revisão geral da calha de águas pluviais, das telhas de cobertura e do sistema de impermeabilização (manta, caso existente), por profissional específico da área de instalações hidrossanitárias;
- b. Após os serviços de reparo supracitados e correção da infiltração, deve-se proceder pela recomposição do revestimento da laje de cobertura. Pode-se adotar argamassa com aditivos impermeabilizantes;

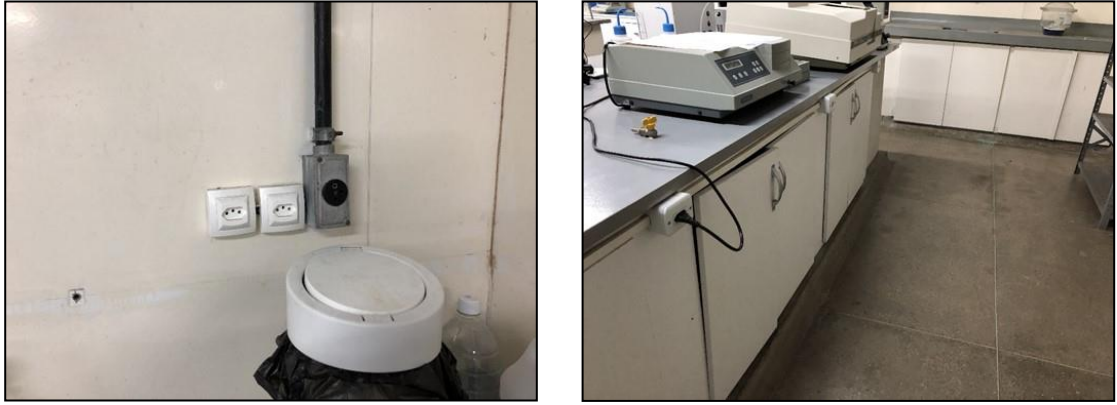
Figura 9: Tomadas no padrão antigo junto com as novas.

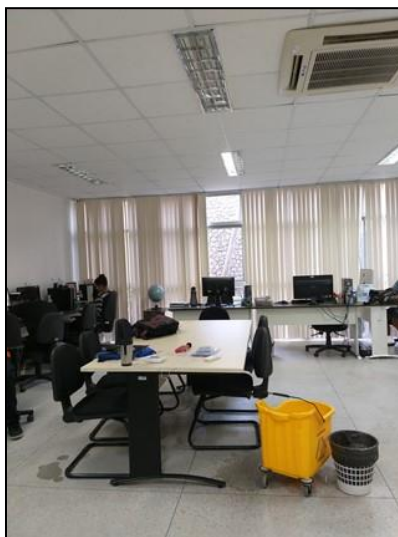
Figura 12: Balde recebendo a água de chuva que descia pelo cassete.

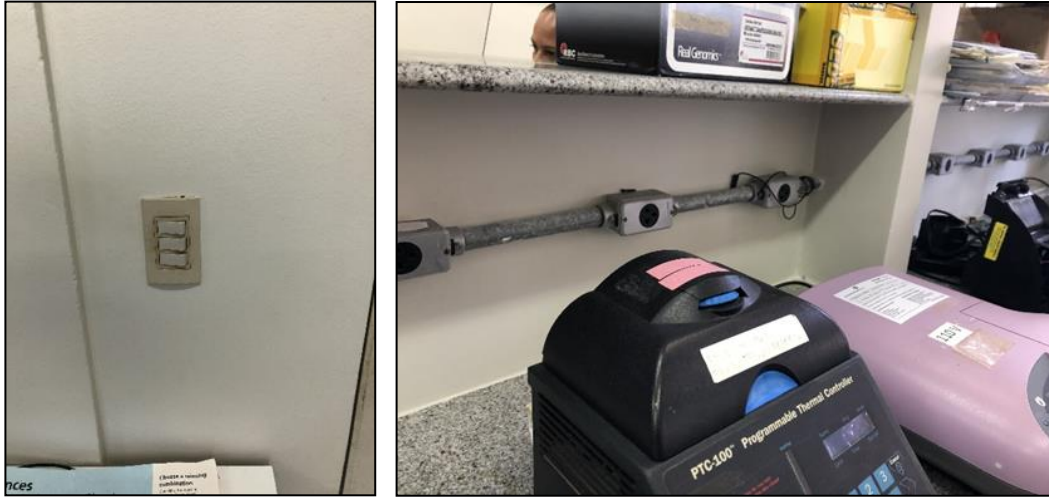
Figura 18: : Interruptor desgastado e tomadas no padrão antigo.

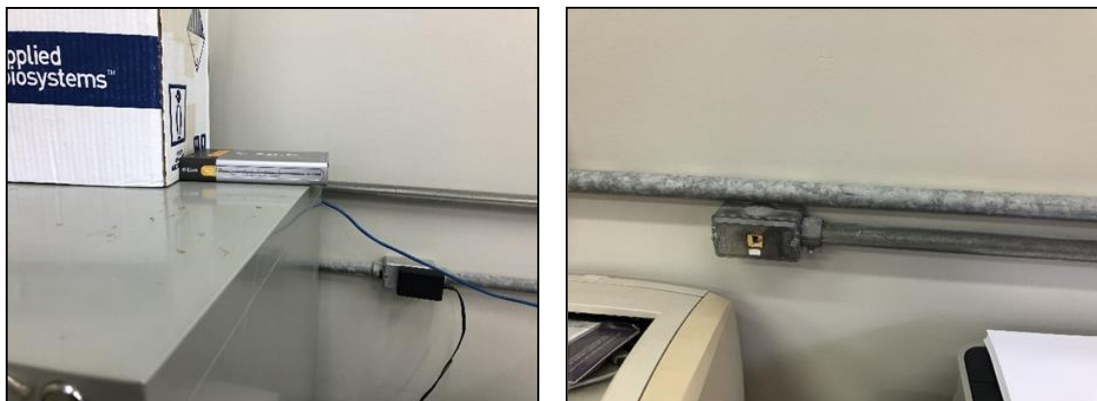
Figura 21: Roteador e ponto de lógica sem identificação.
