MINISTÉRIO DA EDUCAÇÃO
UNIVERSIDADE FEDERAL DO RIO GRANDE DO NORTE

**PROJETO DE DESENVOLVIMENTO INSTITUCIONAL COM ÊNFASE NA
MELHORIA E IMPLEMENTAÇÃO DOS AMBIENTES LABORATORIAIS**

META 05
RELATÓRIO FINAL

Natal/RN
JUNHO DE 2021

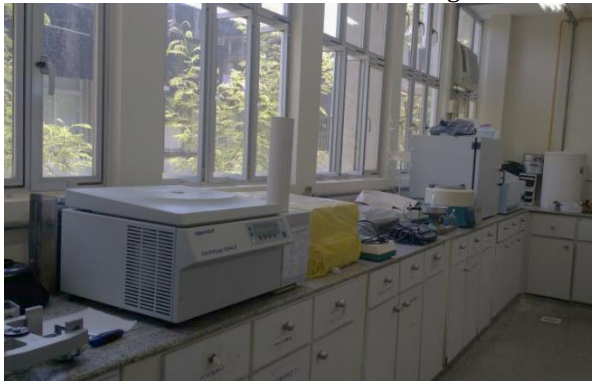
Observou-se um nível muito baixo de laboratórios da amostra que dispõe de mobiliário acessível, nos parâmetros avaliados. Entre os problemas detectados comumente nos laboratórios incluem-se as bancadas que não permitem a aproximação para pessoas em cadeiras de rodas, por possuírem bases que inviabilizam a relação adequada entre usuário e mobiliário (Figura 14 e

Figura 14: Bancadas sem espaço para aproximação no Laboratório de Glicobiologia

Postos de trabalho acessíveis a pessoas em cadeiras de roda, na verdade, são de fácil obtenção ou fabricação. Mesas acessíveis simples, com medidas minimamente dentro dos parâmetros estabelecidos pela ABNT NBR 9050:2015, são muito próximas (ou, em certos casos, indistinguíveis) de modelos comerciais comuns. No caso de bancadas fixas, seria necessária a previsão, no projeto arquitetônico, de trechos dentro das medidas prescritas - que ocupam, no geral, pouco espaço, e ainda podem ser utilizadas por qualquer usuário na posição sentada, se projetados também em acordo com essa situação. Em laboratórios existentes, pequenas reformas

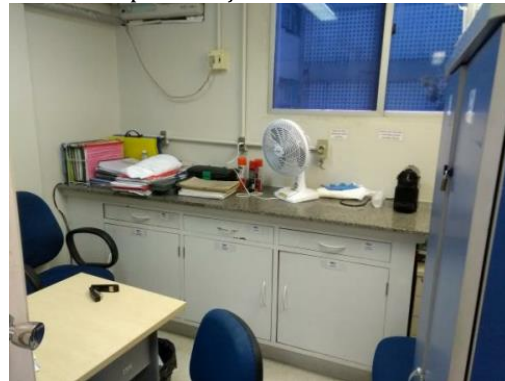
Figura 15). Esse tipo de bancada é comumente vista nos laboratórios por ser provavelmente projetada para trabalho em pé, com aproveitamento do espaço abaixo para armazenamento de materiais.

Figura 15: Bancadas sem espaço para aproximação no LabMult

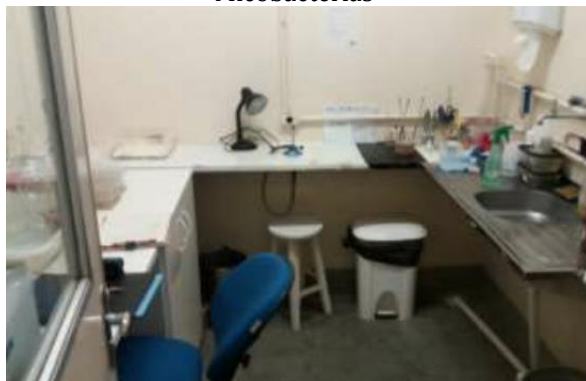
Os índices de correspondência entre as dimensões das aberturas observadas nos ambientes laboratoriais e as prescrições dos códigos de obras podem ser considerados baixos. Foram observados diversos níveis desse problema nos laboratórios. Alguns possuíam aberturas para espaços externos, mas insuficientes, se considerado o parâmetro utilizado. Outros possuíam cômodos que cumpriam o requisito, e cômodos que não cumpriam; em outros casos, o laboratório era desprovido de qualquer janela para ambiente externo (Figura 23 e Figura 24). Essas situações

Figura 23: Falta de janelas no Laboratório de Micobactérias

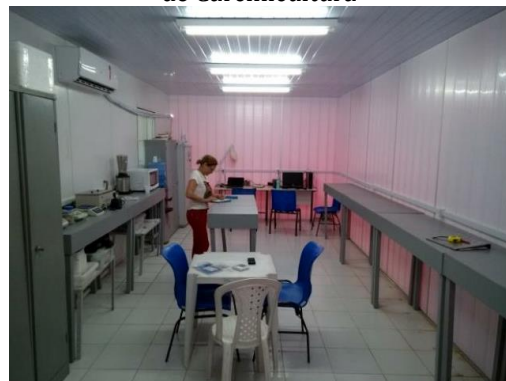
Figura 24: Ambiente sem janelas no Laboratório de Carcinicultura

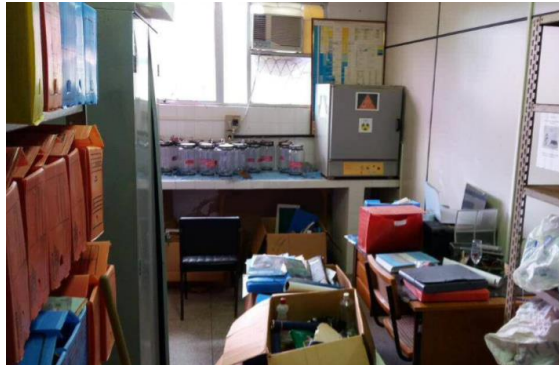
A falta de espaços seguros, adequados e suficientes para a armazenagem de materiais é um problema comum, e que pode causar transtornos funcionais aos laboratórios (Figura 27 e Figura 28). Materiais dispostos no piso podem comprometer os fluxos dos usuários, e em certos casos mais graves, prejudicar o desempenho das atividades ou causar acidentes, como quedas. O tipo de material armazenado inadequadamente pode ser agravante à segurança, como inflamáveis ou tóxicos voláteis. Vidrarias armazenadas em compartimentos sem portas (algo visto em vários laboratórios), se caírem, podem causar acidentes com cortes. Há, ainda, casos de substâncias de uso restrito, que devem ser estocadas em compartimentos seguros sob a responsabilidade de pessoas designadas para o controle. Algumas vezes, a carência de espaço adequado estende-se aos ambientes comuns: no Centro de Biociências e Faculdade de Farmácia, por exemplo, foi observada a disposição de armários com materiais de pesquisa nos corredores – o que diminui a largura útil desses espaços de circulação.

Figura 27: Laboratório de Radioatividade Natural com circulação comprometida pela carência de espaços adequados para o armazenamento de materiais.

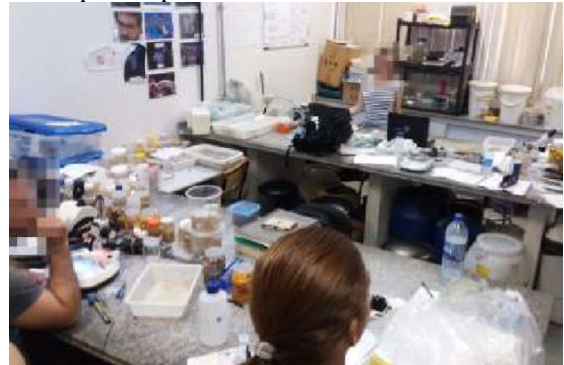
Figura 28: Laboratório de Fauna Aquática/GEEFA com materiais e substâncias armazenadas inadequadamente, por carência de espaços adequados para armazenamento ou descarte.

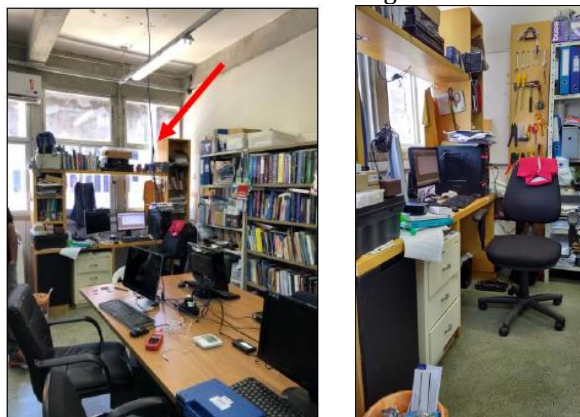
Figura 30: Falta de espaço físico para armazenamento dos materiais de uso do Lab. de Neurobiologia e Ritmicidade Biológica.

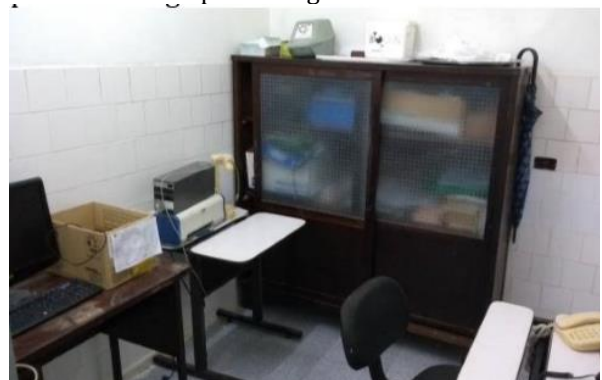
Em uma parcela expressiva da amostra foram observados ambientes com dimensões fora das prescrições dos Códigos de Obras (exemplos da Figura 39 à Figura 41), especialmente em área e dimensão mínima (a situação do parâmetro “pé-direito” foi geralmente positiva). Essa situação pode ser resultado da pouca disponibilidade de área total para o laboratório – o que leva a se encaixar o programa de necessidades em ambientes pequenos; compartimentação excessiva (que poderia ser repensada), desempenho de atividade permanente em cômodo que originalmente não foi projetado para esse fim, ou simplesmente decorrente da idade do laboratório, construído antes dos padrões terem sido estabelecidos. A necessidade da compartimentação pode estar associada, por exemplo, à territorialidade (estabelecer o espaço individual do pesquisador), funcionalidade (separar usos para se evitar distrações ou cruzamento de atividades indesejadas), ou adaptação espontânea ao ambiente em face das transformações das atividades, necessidades imprevistas e número de ocupantes.

Figura 40: Ambiente do Lab. de Microbiologia Oral com área e dimensão mínimas inferiores às estabelecida pelo Código de Obras de Natal

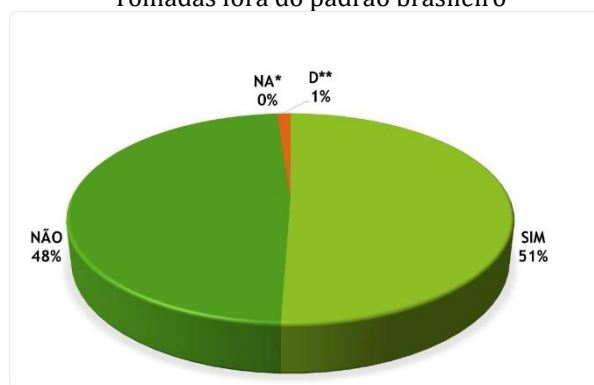
Figura 59: Situação geral dos Laboratórios Visitados – Tomadas fora do padrão brasileiro

Nos ambientes laboratoriais o uso de tomada no novo padrão brasileiro também é obrigatório. Analisando a Figura 59 percebe-se que em alguns laboratórios da amostra analisada, cerca de 51%, ainda existem tomadas antigas, que podem ocasionar risco aos usuários.

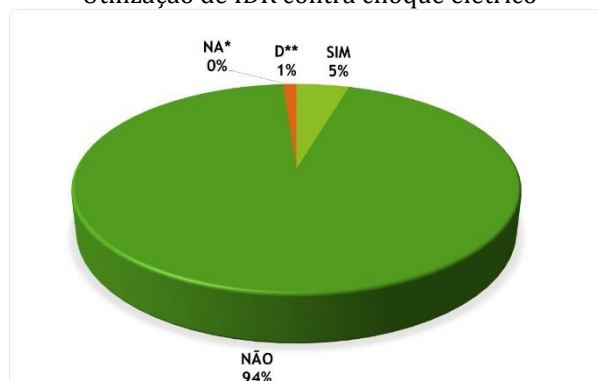
Figura 61: Situação geral dos Laboratórios Visitados – Utilização de IDR contra choque elétrico

Observando-se a Figura 61, percebe-se um dado muito preocupante, pois praticamente nenhum laboratório utiliza esse dispositivo de proteção. O DR (Diferencial Residual) detecta

anomalias no circuito elétrico – por exemplo, um choque – e desarma o disjuntor de onde está ocorrendo o problema, evitando os acidentes.

- É necessária a instalação de dispositivos de proteção (como DR) nos quadros elétricos, com intuito de evitar choques elétricos provenientes de fugas de corrente, conforme orientações normativas para cada caso. Quaisquer barramentos expostos nos quadros elétricos devem ser providos de proteção contra contato acidental;

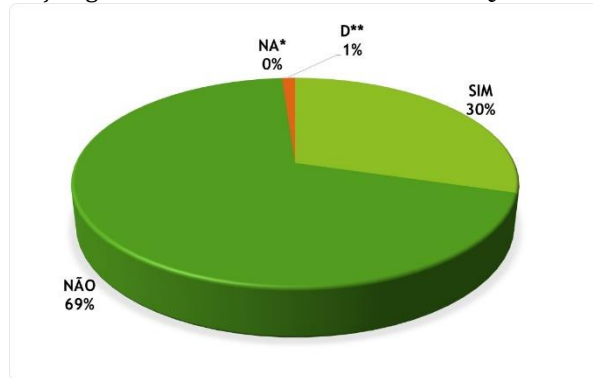
Figura 62: Situação geral dos Laboratórios Visitados – Quadro elétrico precário

Durante as visitas técnicas, foi percebido que 30% dos quadros elétricos que atendem aos laboratórios estão comprometidos, um dado que reforça a necessidade de se providenciar manutenções preventivas adequadas e aquisições de materiais de procedência confiável.

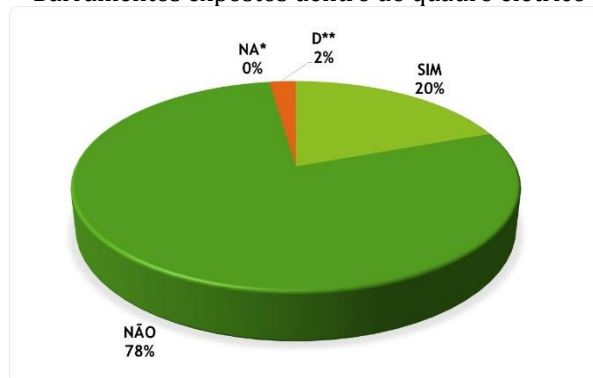
Figura 63: Situação geral dos Laboratórios Visitados – Barramentos expostos dentro do quadro elétrico

Dentro dos quadros de energia para conduzir as correntes elétricas, utiliza-se sempre que possível barramentos de distribuição. Esses barramentos deverão estar energizados, e por conta disso, esse material exposto pode ocasionar um grande perigo para pessoas. Na Figura 63, observa-se que a ocorrência de uma quantidade relativamente baixa de barramentos expostos dentro dos ambientes laboratoriais indica que a Universidade vem se preocupando com a segurança. Mesmo assim, reforça-se a necessidade de utilização de materiais de proteção contra o contato direto a esses barramentos em todos os quadros elétricos, a fim de evitar choque elétrico e perda de vida. O item 10.2.1 da NR-10 nos diz que medidas de controle necessitam ser implementadas no ambiente de trabalho:

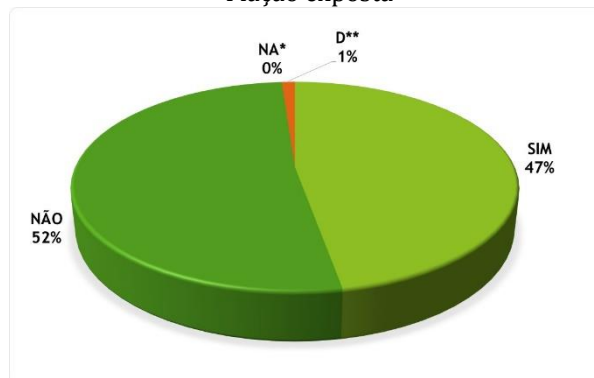
Figura 65: Situação geral dos Laboratórios Visitados – Fiação exposta

Analisando-se a Figura 65 verifica-se que 47% dos ambientes visitados precisam realizar reparos em suas instalações, a fim de evitar algum acidente, trazendo mais segurança.

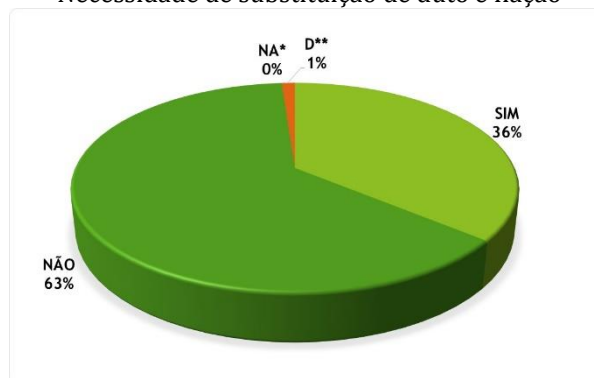
Figura 66: Situação geral dos Laboratórios Visitados – Necessidade de substituição de duto e fiação

Os dutos são utilizados para passagem e proteção da fiação. Esse material foi encontrado danificado em cerca de 36% das visitas a ambientes laboratoriais (Figura 66). Reforça-se que dutos comprometidos originam fiações expostas, o que pode provocar incêndios e choques elétricos.

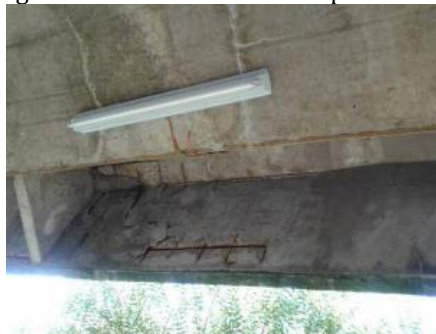
Figura 75: Prédio de Física Experimental

O que se observou durante as vistorias foi que a maioria das edificações que apresentavam algum problema de exposição de armaduras também eram acometidas com sérias infiltrações, principalmente oriundas da cobertura, demonstrando alta vulnerabilidade da estrutura às ações deletérias do meio agressivo, indicando também a necessidade urgente de manutenção preventiva nos sistemas de impermeabilização, sobretudo das edificações mais antigas. Exemplificando, cita-se o Centro de Biociências, Figura 74, e o prédio que abriga o Laboratório de Física Experimental, Figura 75.

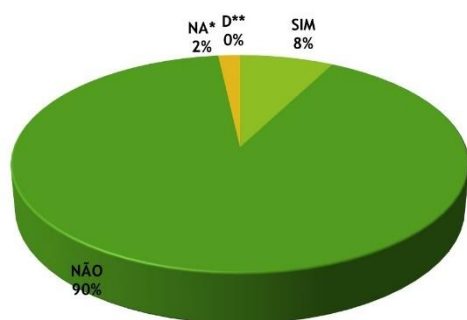
Figura 76: Ferragens expostas

Após a compilação dos dados de todos os laboratórios vistoriados em relação ao parâmetro “ferragens expostas” obteve-se o gráfico da Figura 76. Verifica-se que 8,0% dos laboratórios realmente apresentaram armaduras expostas no seu espaço interno, como foi o caso do Laboratório de Biologia Molecular de Doenças Infecciosas e do Câncer, enquanto 90% não apresentaram essa patologia. Repise-se mais uma vez que esses dados não traduzem necessariamente a situação das edificações que abrigam esses laboratórios, pois nesse universo de 90% há situações de ambientes laboratoriais em boas condições internas, mas que estão inseridos em uma edificação que sofre com tal patologia (demais informações podem ser obtidas nos relatórios individuais). Os casos de “Não se Aplica”, 2,0%, referem-se, por exemplo, a

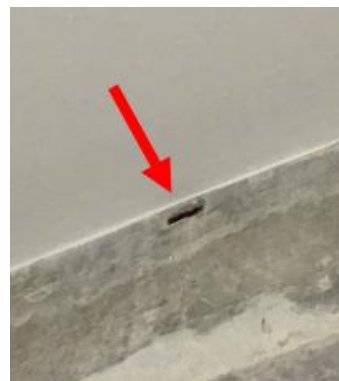
Figura 77: laboratório com armadura exposta

estruturas laboratoriais que não foram construídas em concreto armado. O percentual para “Desconhecido” foi 0%. A Figura 77 traz um exemplo de armadura exposta.

Laboratório de Biologia Molecular de Doenças Infecciosas e do Câncer

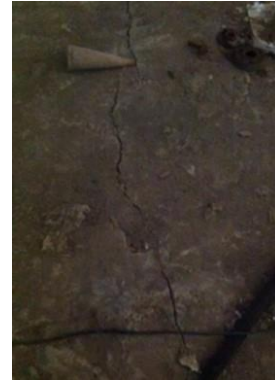
Figura 83: Deformação/rachadura na laje de cobertura do Laboratório de Processos Químicos Têxteis

Após a reunião dos dados verifica-se que existiu um caso de deformações excessivas dentro dos ambientes laboratoriais, que corresponde a 1,0% dos laboratórios visitados. 96% não apresentaram a patologia, 3% dos casos se enquadram na situação “Não se Aplica”, e 0% “Desconhecido” (Figura 82). A Figura 83 traz um exemplo de deformação/rachadura em uma laje de cobertura.

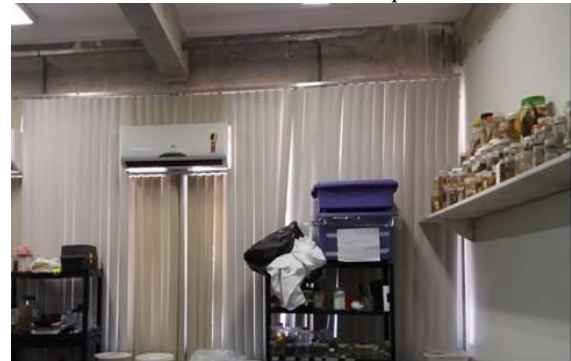
Figura 85: Deslocamento de concreto da viga do Laboratório de Fauna Aquática

Como pode ser visto na Figura 84, noventa e dois por cento (92%) dos ambientes laboratoriais vistoriados não apresentaram deslocamento de concreto, 5,0% apresentaram, a 3,0% “Não se Aplica” e 0% de “Desconhecido”. A Figura 85 traz um exemplo de deslocamento de concreto em uma viga.

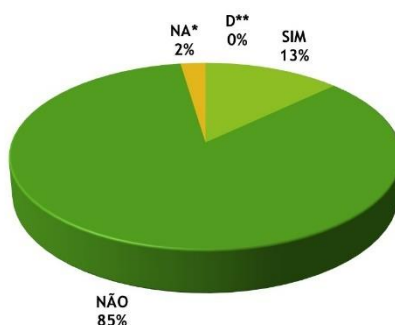
Figura 89: Trincas ou Fissuras Elementos Estruturais

No universo de laboratórios da amostra pode-se verificar um número razoável de 13% que apresentam fissuração em elementos estruturais (Figura 89). Apesar de representar um baixo valor percentual, este tipo de manifestação patológica deve ser entendido como **risco médio a grave**, dependendo dos casos. Um caso muito comum de patologia que ocorreu nos laboratórios visitados foi o de fissuração de lajes devido à sobrecarga de utilização. Em muitas vezes o responsável pelo laboratório inseriu equipamentos pesados apoiados em lajes de concreto

armado, sem realização de consulta a um setor de engenharia apropriado, ocorrendo fissuração no piso e na laje devido à sobrecarga instalada. Nesses casos, a situação correta é sempre comunicar ao setor de engenharia responsável para verificação da capacidade resistente da laje e da necessidade de um possível reforço estrutural desta para suportar as cargas novas de equipamentos.

O tratamento de cada caso de fissura deve ser executado conforme situação específica, para evitar seu aumento e o início do processo de corrosão das armaduras, com o objetivo de garantir a vida útil de projeto (VUP). Recomendamos que os procedimentos apresentados nos diversos relatórios referentes a cada laboratório sejam executados em concordância com planos de manutenção sugeridos pela ABNT NBR 5674.

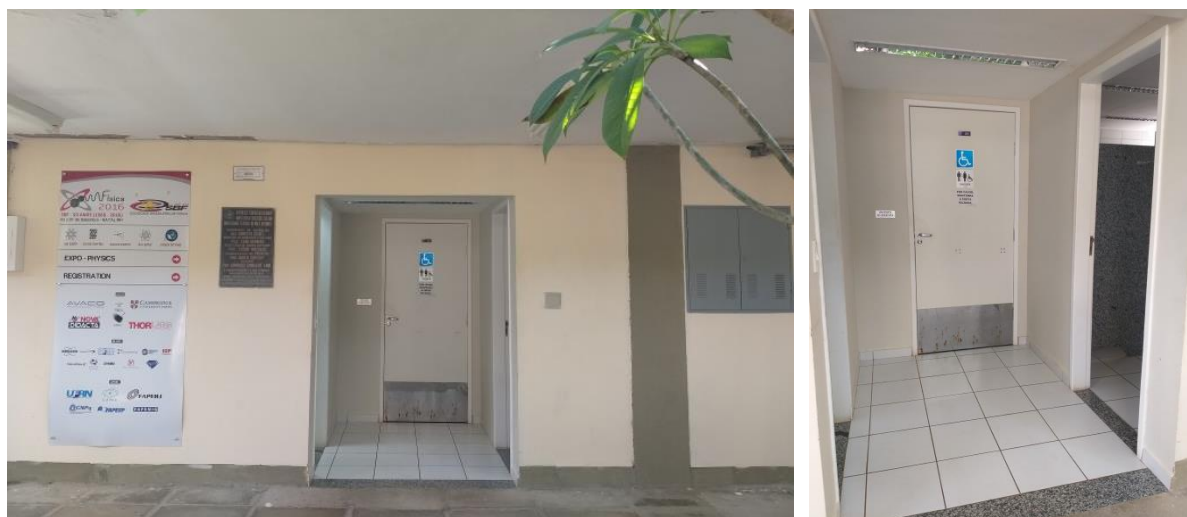
Figura 94: Vistas do acesso aos banheiros masculino, feminino e acessível.

Na visita de retorno realizada em 23/02/2021, verificou-se que a obra foi concluída, e os banheiros estão em conformidade com a NBR 9050/2015, conforme se pode verificar nas fotos registradas nas Figura 94 e Figura 95. Não foi possível o registro fotográfico da parte interna do banheiro acessível, por estar trancado, porém como esta obra foi recente, vistoriado e recebido pela fiscalização da Infra/UFRN, concluímos que o mesmo esteja em conformidade com a norma vigente da época.

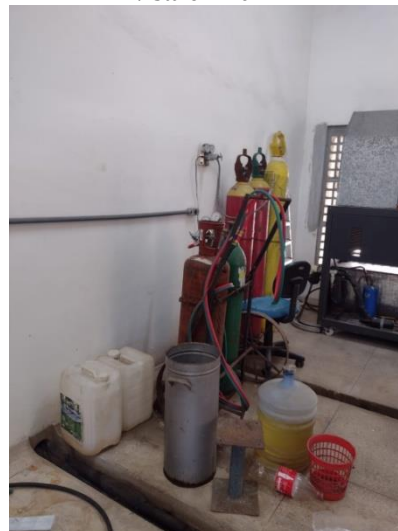
Figura 100: Cilindro de gás hidrogênio dentro do laboratório na vista em 2021

Verificou-se no **Laboratório de N2** que o cilindro de Gás Hidrogênio ainda permanece dentro do ambiente, junto de motores, instalações elétricas abertas que são equipamentos que podem produzir faíscas. Alertamos inclusive em um **Memorando nº 410/2016-DPO/INFRA**, para o risco de explosão, visto que o ambiente se tornou uma atmosfera explosiva, onde na presença do gás uma faísca, curto circuito ou até mesmo o aquecimento de um aparelho provocará a explosão (Figura 99 e Figura 100).

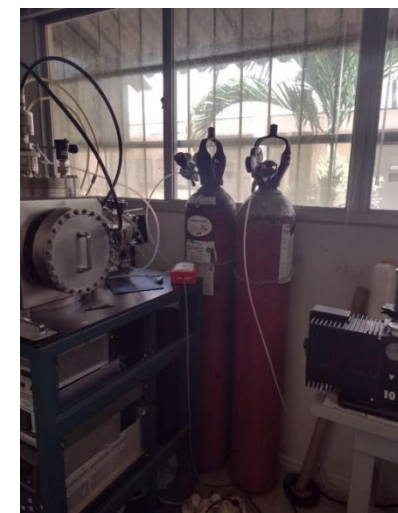
Figura 102: Cilindro de gás argônio dentro do laboratório na vista em 2021.

Na visita em 2016 no laboratório de filmes finos recomendamos a retirada dos cilindros gás argônio de dentro do laboratório, no retorno da vista em 2021 observamos que os mesmo permanecem no mesmo local dentro do ambiente laboratorial (Figura 101 e Figura 102).

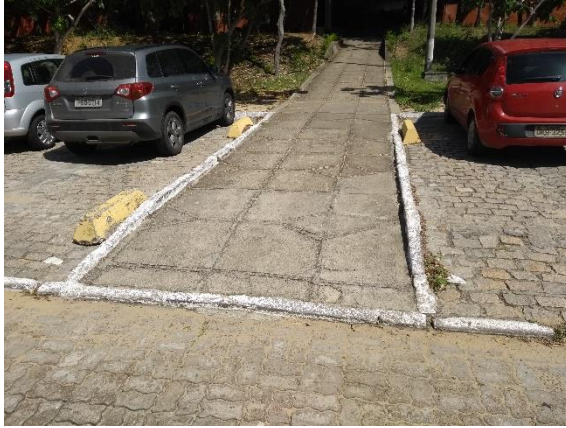
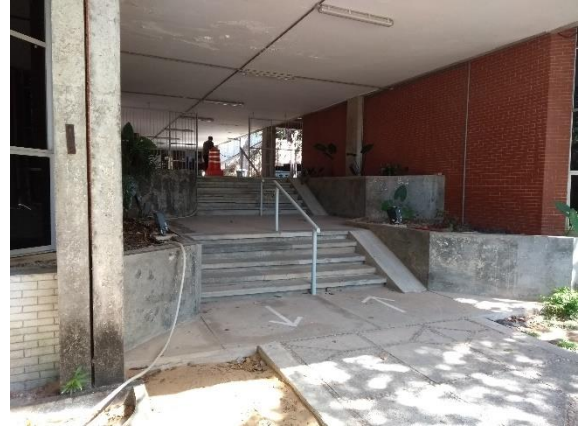
Figura 123: Acesso principal do CB a partir do estacionamento da Rua das Biociências

Em visita realizada ao CB nos dias 02 e 08 de junho de 2021, foi possível observar que os acessos continuam, no geral, inadequados aos padrões de desenho universal e acessibilidade esperados. Conforme visto nas Figura 123 e Figura 124, o acesso principal à edificação a partir do estacionamento da Rua das Biociências é dado por uma calçada fora dos padrões atualmente

adotados na instituição para áreas de grande circulação, assim como o desnível da entrada é vencido por uma escada fora das prescrições da ABNT NBR 9050.

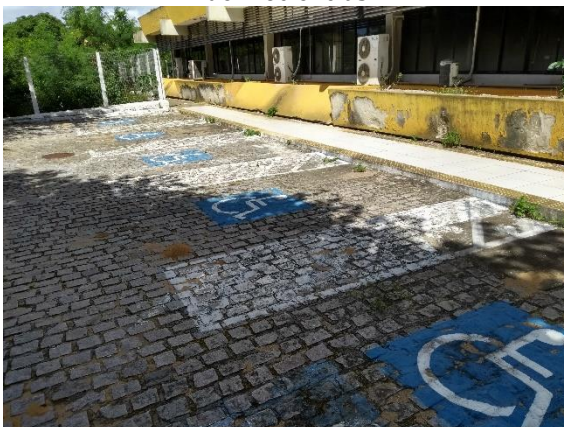
Figura 125: Estacionamento do anexo do Centro de Biociências

Sobre os acessos secundários, foi observado que não há rebaixamento da calçada no estacionamento próximo ao anexo (Figura 125), assim como o acesso pelos fundos da edificação, através do estacionamento adjacente ao Anel Viário, possui acesso e vaga não conforme com a ABNT NBR 9050, e Resoluções 236/2007¹² e 304/2008¹³ do Conselho Nacional de Trânsito – CONTRAN, além de não possuir pavimentação adequadamente nivelada por todo o trajeto ou maçaneta/puxador apropriados no portão de acesso (Figura 126).

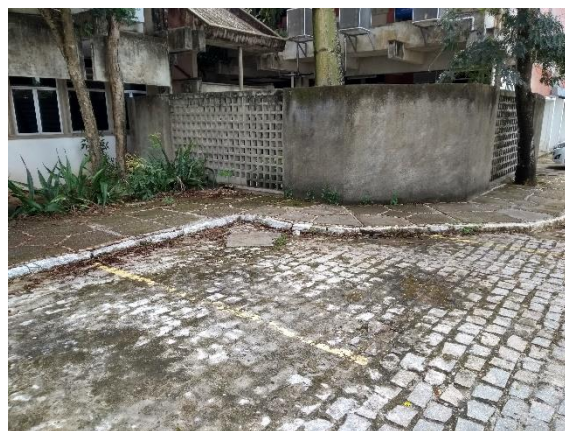
Figura 128: Calçada no entorno do CB

Outro aspecto que merece atenção é a ligação entre a edificação e o espaço urbano através das calçadas e acesso ao ponto de ônibus próximo. Foi observado no CB, como em outros casos em todo o campus, que faltam algumas intervenções que possibilitem a ligação apropriada entre acessos urbanos e edificação. Por exemplo, não há travessia para pedestres acessível entre o estacionamento e a parada do anel viário próxima (Figura 127), assim como faltam calçadas dentro dos padrões exigidos atualmente no estacionamento e arredores da edificação (Figura 128), o que dificulta o acesso a quem porventura use carro particular.

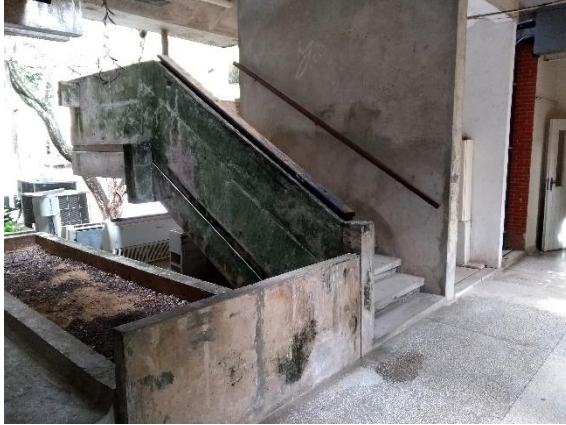
Figura 129: Escada interna no CB

As escadas do edifício continuam fora dos padrões estabelecidos pela ABNT NBR 9050¹⁴, ABNT NBR 16537¹⁵, ABNT NBR 14718¹⁶ e IT-11 CBM¹⁷, como pode ser visto pelas Figura 129 e Figura 130. Por outro lado, as plataformas de circulação vertical encontravam-se em funcionamento no dia da visita, o que viabilizaria a circulação de pessoas com deficiência. É

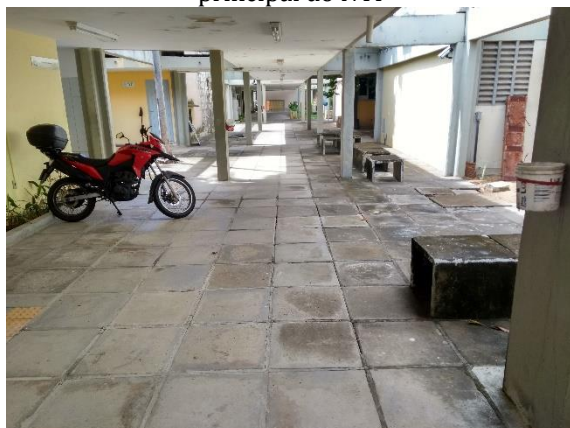
Figura 135: Vista geral da circulação do bloco principal do NTI

As circulações do NTI apresentam piso em placas cimentícias que, provavelmente com o tempo, tornaram-se desniveladas, o que forma uma superfície trepidante (Figura 135). Em alguns pontos, inclusive, há placas soltas, o que pode agravar o risco de tropeços e outros acidentes (Figura 136). Além de tanto, as circulações são amplas e não possuem sinalização tátil no piso para orientação de pessoas cegas.

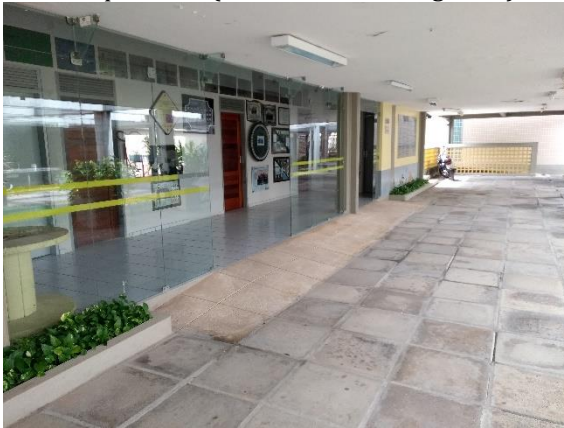
Foram também observados vários desníveis entre os ambientes e a circulação. Alguns são guarnecidos com inclinações que fazem o papel de rampas, mas fora dos padrões normativos vigentes, como visto no exemplo da Figura 137; em outros casos, há degraus entre o ambiente e a circulação (Figura 138), o que faz desses espaços inacessíveis a pessoas que não consigam vencer estes obstáculos com independência.

Figura 137: Entrada de ambiente com rampamento (fora das normas vigentes)

Segundo o item 6.3.4.1 da ABNT NBR 9050, desníveis acima de 2cm de altura devem ser tratados como degraus, saindo da margem que permite tratamento de inclinação 1:2. Dessa maneira, seriam necessárias as construções de rampas, dentro das prescrições normativas, ou elevação do nível dos pisos da circulação, para esses casos.

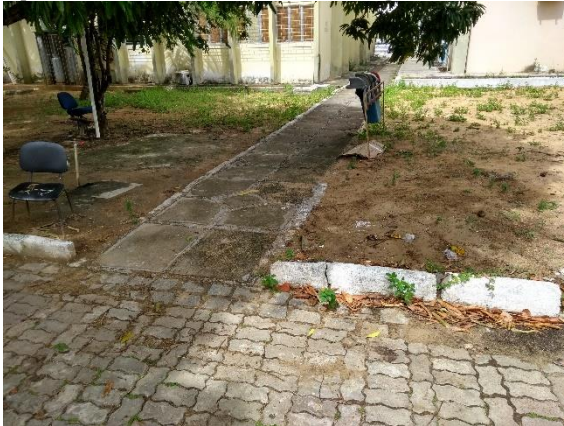
Também foi observada a inadequação de várias calçadas no entorno dos edifícios, muitas vezes por estarem em padrões construtivos desatualizados em relação às exigências atuais para espaços de circulação geral (Figura 139). Um ponto particularmente ilustrativo é a vaga com intenção de ser acessível, mas inconforme com a ABNT NBR 9050, e Resoluções 236/2007¹⁸ e 304/2008¹⁹ do Conselho Nacional de Trânsito – CONTRAN, além de possuir uma parte de sua faixa adicional de circulação rampada, uma configuração não prevista em norma (Figura 140).

Figura 139: Calçada fora dos padrões atuais próxima aos Laboratórios de Engenharia Têxtil

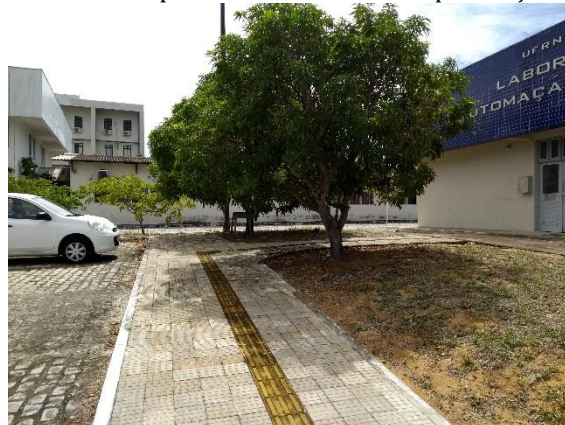
Outro problema encontrado no entorno do NTI é a incompatibilidade das podas das árvores contíguas às calçadas com as prescrições da ABNT NBR 9050 de haver espaço livre de pelo menos 2,10m de altura aos pedestres que circulem pelos passeios (Figura 141).

Figura 141: Árvore com poda conflitante com as prescrições normativas

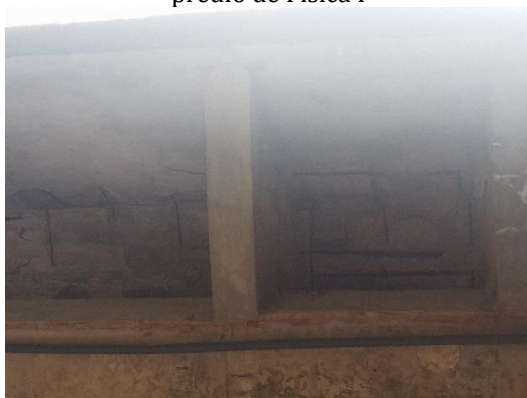
Em visita realizada ao prédio do Laboratório de Física I, no dia 04 de maio de 2021, identificou-se que não houve mudanças estruturais significativas, apesar de algumas regiões mais graves, aparentemente, terem recebido algum tipo de melhoria, visto que na ocasião da primeira vistoria a situação era mais crítica. Ainda assim, existem pontos que necessitam de intervenções imediatas, como as demonstradas nas Figura 142 e Figura 143.

Figura 142: Ferragens expostas cobertura do prédio de Física I

É importante destacar que a demora em iniciar a manutenção de uma obra torna os reparos mais trabalhosos e onerosos. A lei de evolução dos custos, conhecida como lei dos 5 ou regra de Sitter, mostra que os custos de intervenção crescem em função do tempo e segundo uma progressão geométrica de razão cinco. Sendo assim, reiteramos a necessidade de uma intervenção o mais rápido possível na estrutura do prédio dos Laboratórios de Física I.

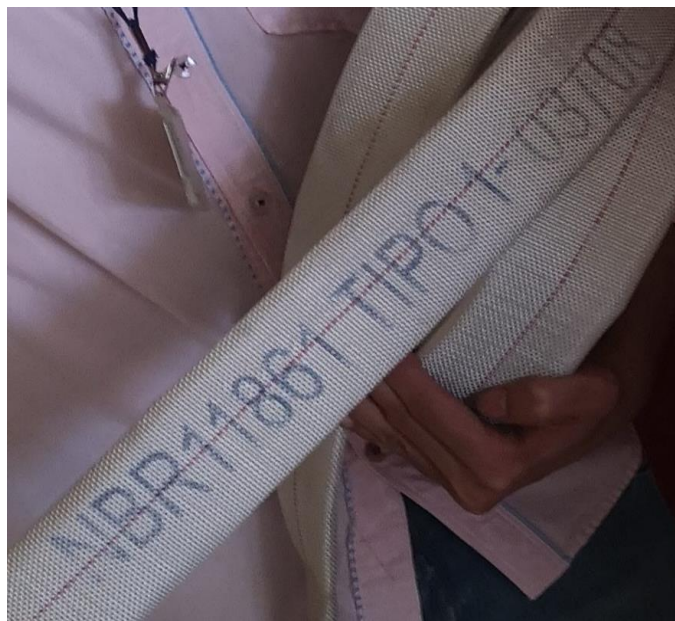
- No abrigo para Hidrantes: a mangueira para abastecer os hidrantes está vencida e é do tipo I, mas para esse tipo de edificação a mangueira para rede de hidrantes deve ser do tipo II; também devem ser avaliados todos os componentes dentro do abrigo, conforme determina a norma do Corpo de Bombeiros Militar do RN – IT-18/2018, e recomendamos a substituição das mangueiras para atender a norma de incêndio de RN (Figura 145);

Figura 145: Tipo da mangueira e data de validade

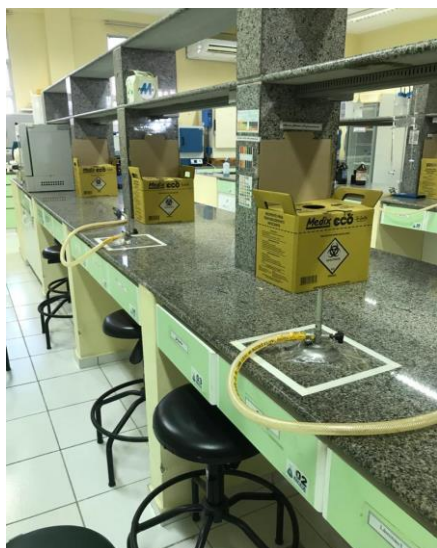
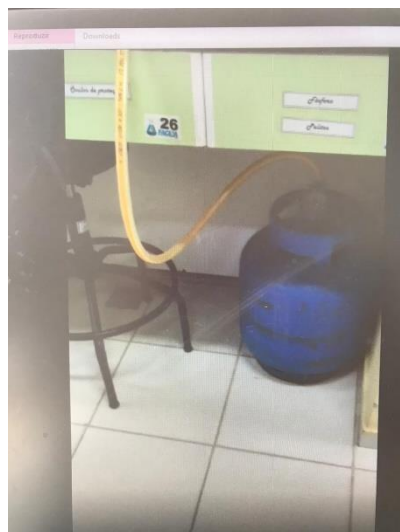
Figura 146: Laboratório Multidisciplinar

- Foi observada no **Laboratório Multidisciplinar** a presença de botijões de gás do tipo P13 (Figura 146 e Figura 147), no entanto no momento da visita, este laboratório estava interdito para o uso. Recomendamos que os botijões sejam removidos e que seja realizado um projeto para gás G.L.P, eliminando assim o uso inadequado dos botijões dentro do laboratório.

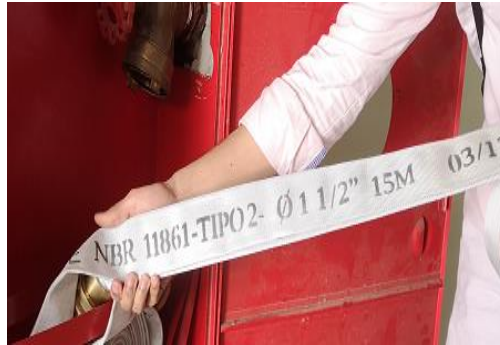
- No abrigo para Hidrantes: a mangueira para abastecer os hidrantes está vencida, e é do tipo II (Figura 151). Mesmo que para esse tipo de edificação esse tipo de mangueira para rede de hidrantes seja adequado, ela deve ser substituída por estar fora de validade. Outros componentes

do conjunto devem ser avaliados e estar em conformidade com o que determina a norma do Corpo de Bombeiros Militar do RN – IT-18/2018.

Figura 151: Tipo da mangueira e data de validade

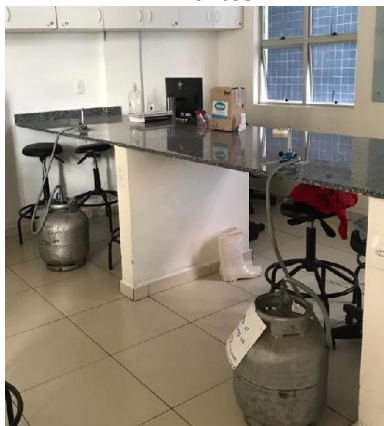
- Foi observada **no Laboratório de Microbiologia de Alimentos** a presença de botijões de gás do tipo P13 (Figura 152 e Figura 153), no entanto no momento da visita, este laboratório estava interditado para o uso. Recomendamos que os botijões sejam removidos e que seja realizada uma avaliação na rede de gás existente para que ela funcione perfeitamente, e assim, atenda ao laboratório, eliminando o uso inadequado dos botijões em seu espaço interno.

Figura 152: Laboratório de Microbiologia de Alimentos

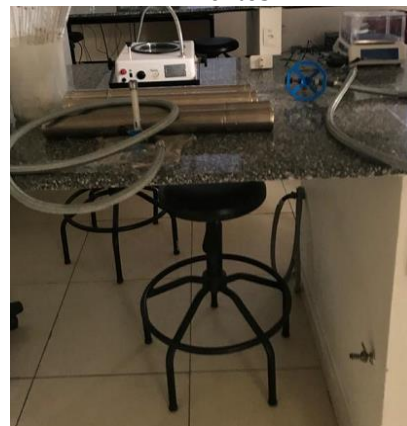
Figura 153: Laboratório de Microbiologia de Alimentos

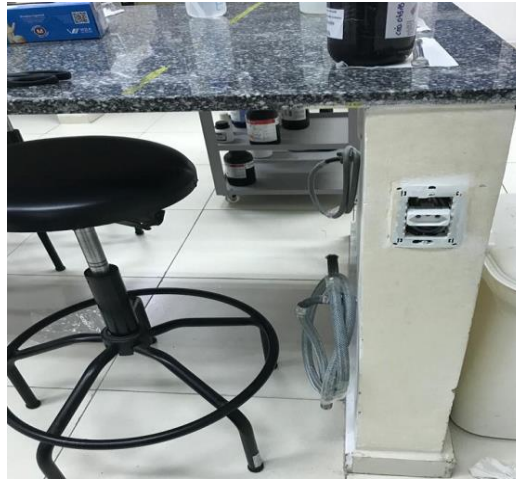
- Observou-se no **Laboratório de Análise de Alimentos** a presença de pontos de gás G.L.P encanado, nas bancadas, mas no momento da visita, esse laboratório não fazia uso do botijão P13 no seu interior (Figura 154);

Figura 154: Laboratório de Análise de Alimentos

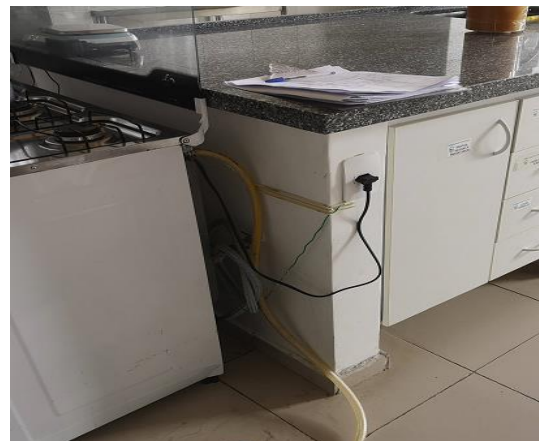
- Para o **Laboratório de Técnicas e Dietéticas**, não foram encontrados botijões de gás tipo P13 no seu interior, apenas as mangueiras dos fogões e pontos de gás G.L.P. encanado, mas sem o uso da rede (Figura 155 e Figura 156);

Figura 155: Pontos de Gás G.L.P na alvenaria; e Figura 156: Fogão com mangueira de borracha, sem a presença do botijão P13, no momento da visita técnica.

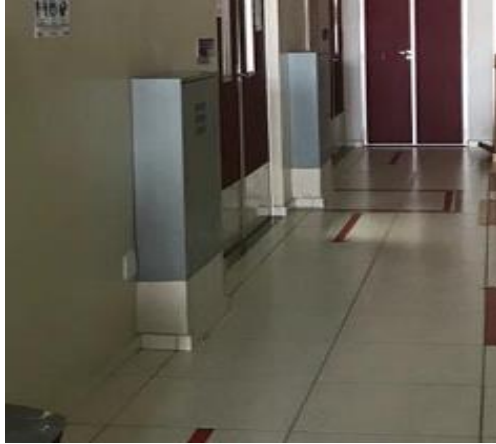
- As caixas que abrigam os reguladores de pressão localizados nos pavimentos 1 e 2 não tem saída de ar na parte inferior e superior e estão posicionados em um local sem possibilidade de ventilação permanente, dessa forma, devem ser ventiladas conforme item 7.5.2.3 da Norma ABNT NBR 15526 (Figura 157 e Figura 158);

Figura 157: Caixas que abrigam reguladores de pressão na circulação e sem ventilação, 1º pavimento.

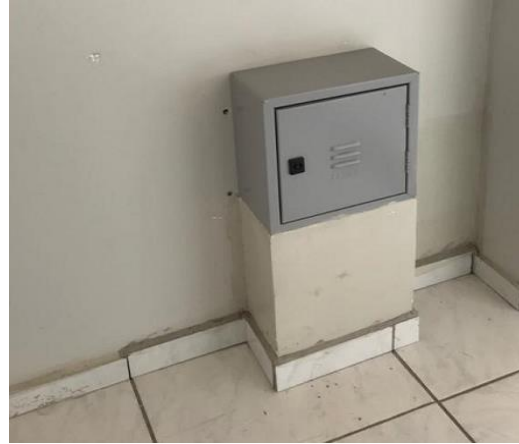
Figura 158: Caixas que abrigam reguladores de pressão na circulação e sem ventilação, 2º pavimento.

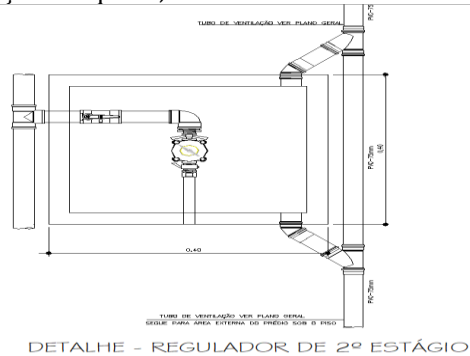
Figura 159: Caixa que abriga regulador de pressão com ventilação adequada, diâmetro do tubo - PVC – 75mm.

-Na Figura 159, segue exemplo de como deve ser realizada a ventilação das caixas com reguladores de pressão:

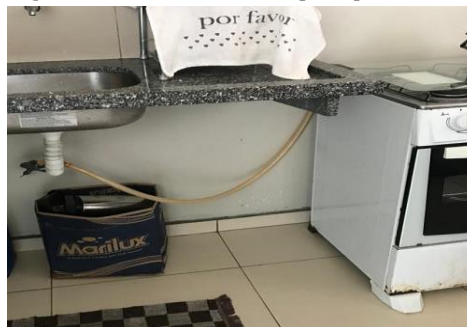
- A copa fica no 2º pavimento, e também fazia uso do botijão P13; no entanto, no momento da visita, verificou-se a ausência do botijão de gás, já que todos os espaços tinham sido interditados para segurança da edificação e solução para o uso do gás (Figura 160).

Figura 160: Interior da copa 2 pavimento

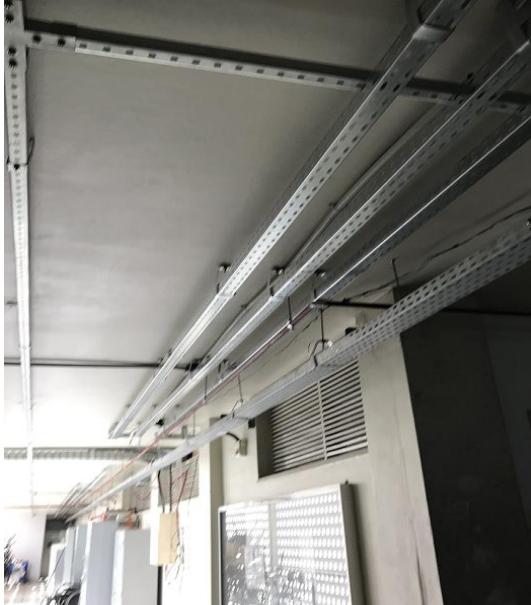
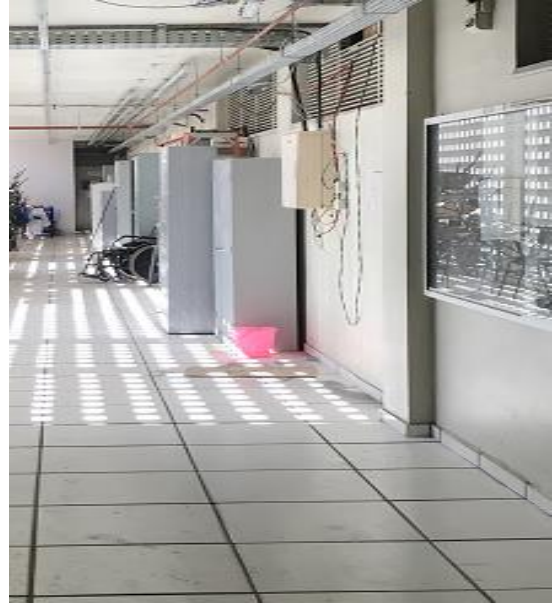
O primeiro pavimento, onde estão localizados os laboratórios, estava sendo reformado no momento da visita, o que incluía a modificação e complementação das eletrocalhas das instalações elétricas e modificação na rede de gás G.L.P (Figura 161 e Figura 162).

Figura 161: Circulação do 1º pavimento – Calhas elétricas novas e adequações a rede de gás G.L.P

Figura 162: Circulação do 1º pavimento – Calhas elétricas novas e adequações a rede de gás G.L.P

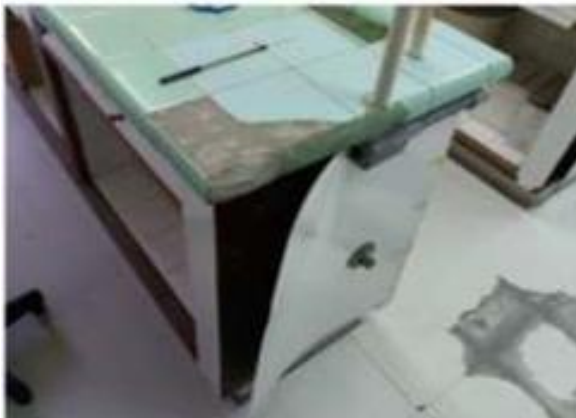
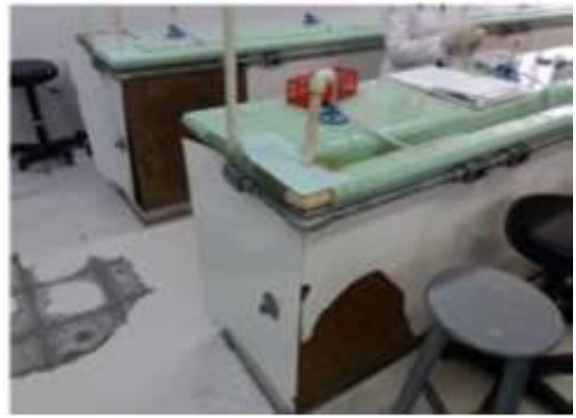
No **Laboratório de Microbiologia Clínica** está havendo mudanças para melhoria das instalações e espaços físicos. O piso que antes era laminado vinílico e as bancadas azulejo agora serão em porcelanato, assim como algumas alvenarias também receberão esse revestimento. A Figura 163 e a Figura 164 mostram como eram as instalações anteriores; Já para a reforma, podemos observar na Figura 165 e Figura 166 que toda a instalação elétrica dentro do laboratório foi refeita, assim como as instalações de gás G.L.P, em atendimento às normas vigentes;

Figura 163: Interior do Laboratório de Microbiologia Clínica antes da reforma

Figura 164: Interior do Laboratório de Microbiologia Clínica antes da reforma

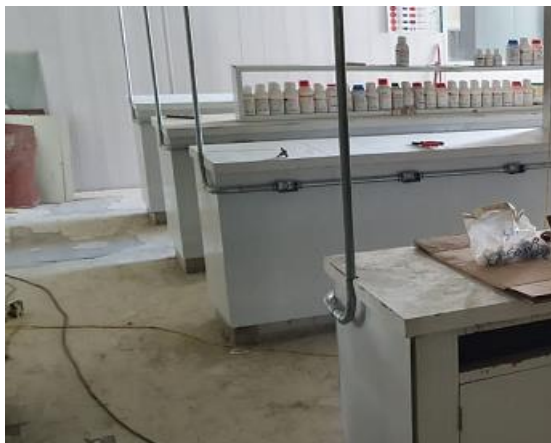
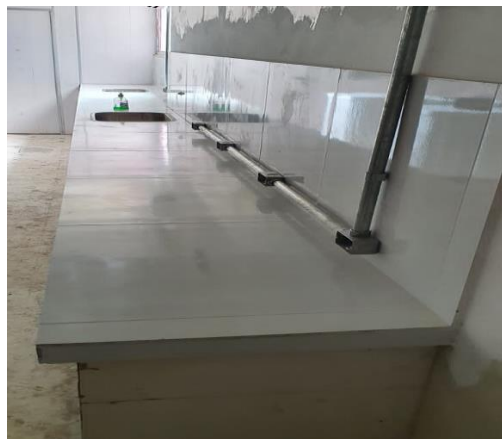
Figura 165: Momento da revisita: piso retirado e porcelanato aplicado sobre as bancadas e alvenarias, instalações elétricas novas bem como rede de gás G.L.P

Figura 166: Momento da revisita: piso retirado e porcelanato aplicado sobre as bancadas e alvenarias, instalações elétricas novas bem como rede de gás G.L.P

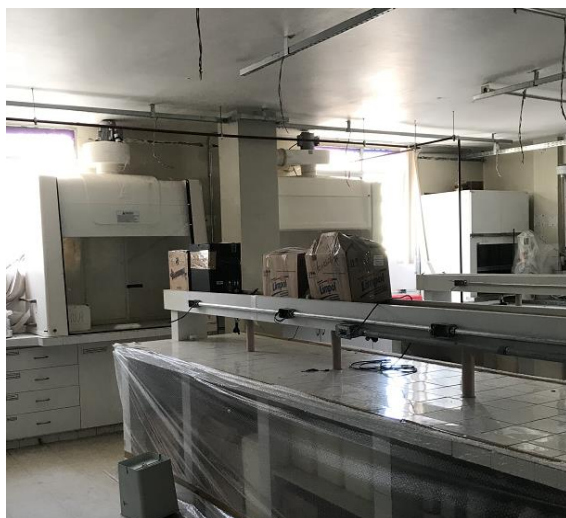
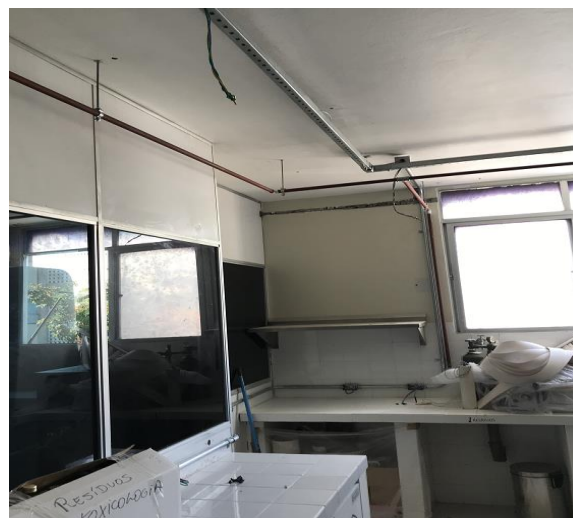
A respeito do **Laboratório de Toxicologia**, no momento da revisita viu-se que estavam substituindo as instalações elétricas e gás G.L.P, mas não havia mudanças como troca de pisos ou bancadas (Figura 167 e Figura 168).

Figura 167: Momento da revisita, instalações elétricas novas bem como rede de gás G.L.P

Figura 168: Momento da revisita, instalações elétricas novas bem como rede de gás G.L.P

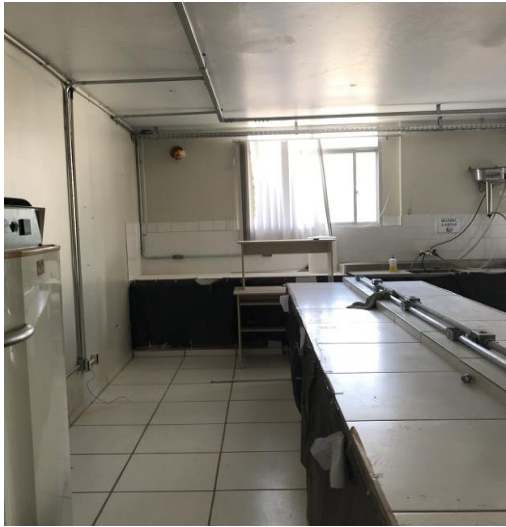
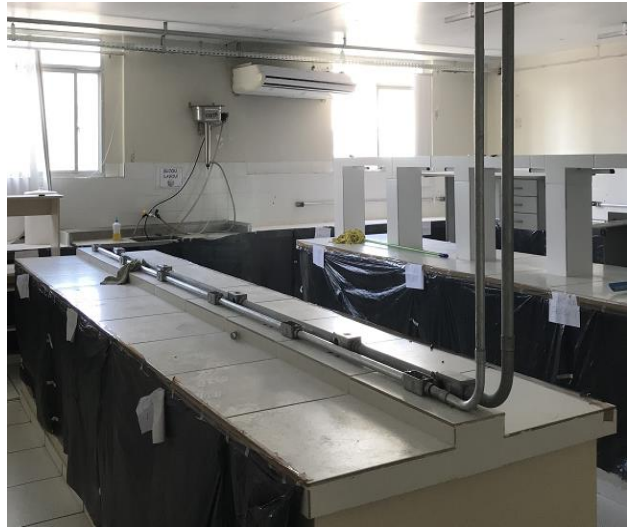
Para o **Laboratório de Desenvolvimento de Medicamentos**, no momento da revisita, observou-se que as instalações elétricas também estavam sendo substituídas, e não havia instalações para gás G.L.P no interior desse laboratório (Figura 169 e Figura 170).

Figura 169: Momento da revisita, observou-se a substituição das instalações elétricas, não havia rede de gás no laboratório

Figura 170: Momento da revisita, observou-se a substituição das instalações elétricas, não havia rede de gás no laboratório

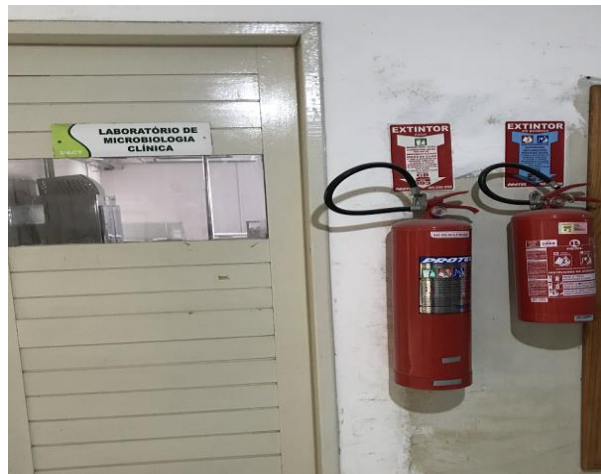
- Os extintores estavam na validade, e tinham sinalização, porém alguns ainda estavam para serem recolocados, por causa da reforma no pavimento (Figura 171).

Figura 171: Extintores na validade e com sinalização
