**PROJETO DE DESENVOLVIMENTO
INSTITUCIONAL COM ÊNFASE NA
MELHORIA E IMPLEMENTAÇÃO
DOS AMBIENTES LABORATORIAIS**

**ESTUDO DO MAPEAMENTO E LEVANTAMENTO
DE DADOS SOBRE AMBIENTES LABORATORIAIS
PARTE 05**

**META 03
ESTUDO DO MAPEAMENTO E LEVANTAMENTO
DE DADOS SOBRE AMBIENTES LABORATORIAIS
*PARTE 05***

**Natal/RN
OUTUBRO DE 2019**

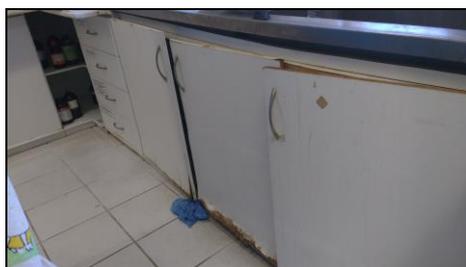
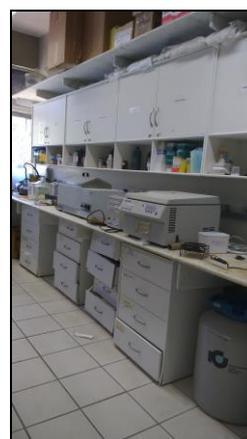
Armários em péssimo estado de conservação, ver Figuras 8 e 9.

Figura 8: Mobiliários do laboratório

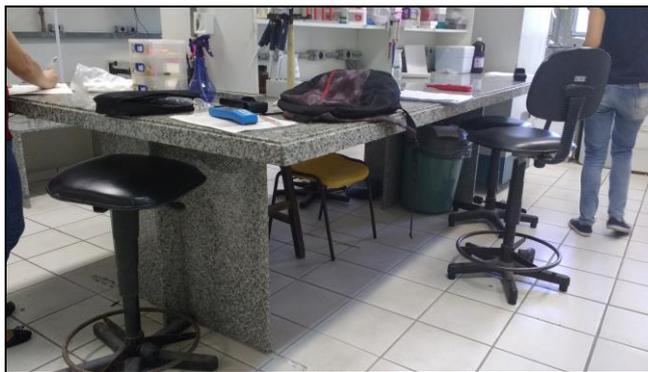
Figura 9: Mobiliários / Cadeiras

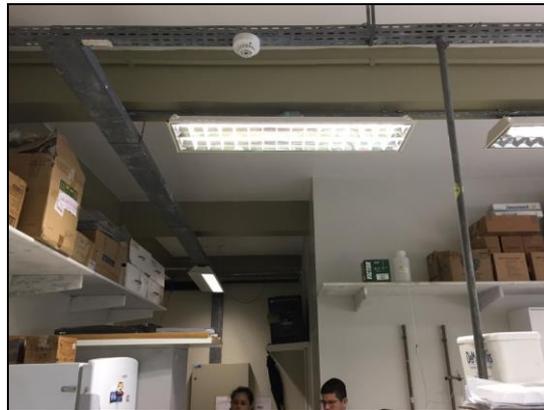
Figura 13: Luminárias do laboratório

5. Foram encontradas luminárias com lâmpadas queimadas;
6. Realizamos medições para observar as condições do nível de iluminação. Em vários trechos o nível de iluminação está próximo ao nível aceitável para o tipo de atividade realizada. Segundo a NBR 8995-1 para ambientes laboratoriais a iluminancia média tolerável é de aproximadamente 500lux e a medição no local detectou 419lux;

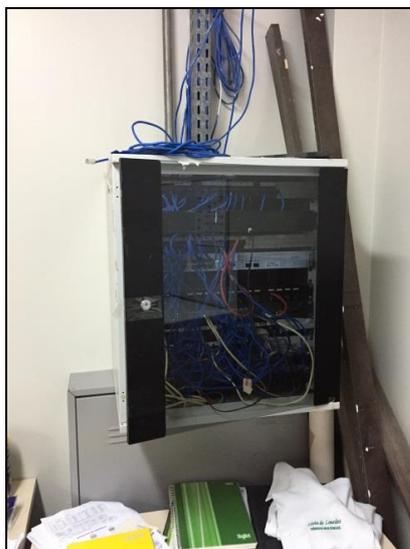
1. Haverá a necessidade de mais pontos de lógica;
2. As tomadas de lógica estão em ótimo estado de funcionamento e estão identificadas;

Figura 15: Rack de lógica que atende o laboratório

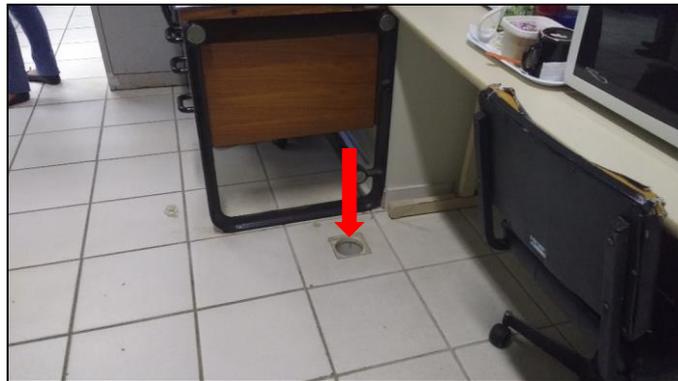
- a) Verificamos a presença de um ralo aberto que está seco, porém os usuários não sabem se está funcionando, ver **Figura 16**;

Figura 16: Ralo aberto dentro do laboratório.

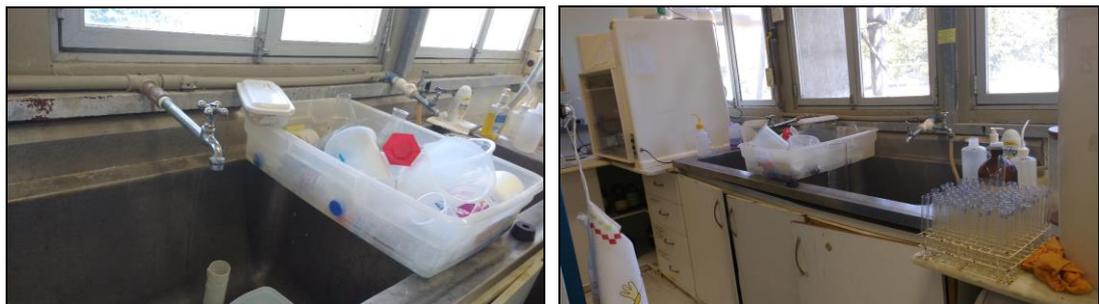
- b) Segundo informações dos usuários do laboratório, o dreno do destilador foi retirado da rede de esgoto e foi direcionado para um destino desconhecido. Já houve reclamação de professor que utiliza o laboratório abaixo desse laboratório.
- c) Verificamos a presença de torneira de pia pingando e tubulações com várias emendas, ver figura 17.

Figura 17: Ralo aberto dentro do laboratório.

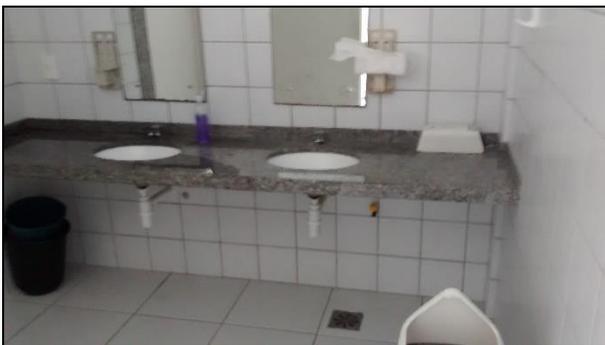
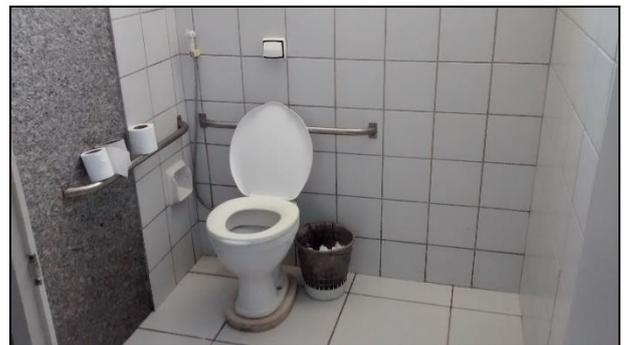
- Bacia sanitária sem barra vertical reta, assento com altura de 0,48m, e com as barras horizontais lateral e posterior instaladas com distâncias diferentes às estabelecidas pela NBR: Distância entre a face da bacia e o fim do comprimento da barra horizontal lateral de 0,28m; distância entre o eixo da bacia e o fim do comprimento da barra horizontal posterior de 0,39m;

- Altura do eixo do dispositivo de acionamento de descarga superior a 1,00m (h=1,10m);
- Pia sem barras de apoio, sem torneira com acionamento por alavanca; e cuba com superfície superior maior que 0,80m (Altura=0,82m).

Figura 11: Vistas do banheiro masculino

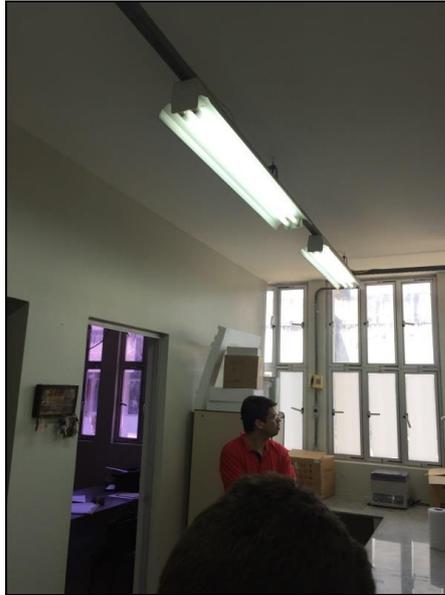
Figura 13: Luminárias do laboratório

5. Foram encontradas luminárias com lâmpadas queimadas;
6. Realizamos medições para observar as condições do nível de iluminação. Em vários trechos o nível de iluminação está adequado para o tipo de atividade realizada. Segundo a NBR 8995-1 para ambientes laboratoriais a iluminância média tolerável é de aproximadamente 500lux e a medição no local detectou 783lux;

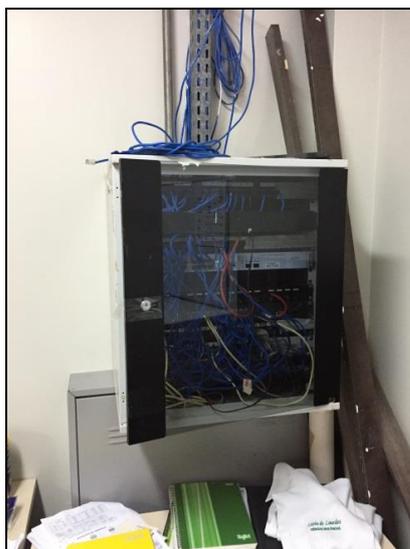
1. Haverá a necessidade de mais pontos de lógica;
2. As tomadas de lógica estão em ótimo estado de funcionamento e estão identificadas;
3. Utilização de roteadores para compensar a ausência de pontos de logica no laboratório;

Figura 15: Rack de logica que atende o laboratório

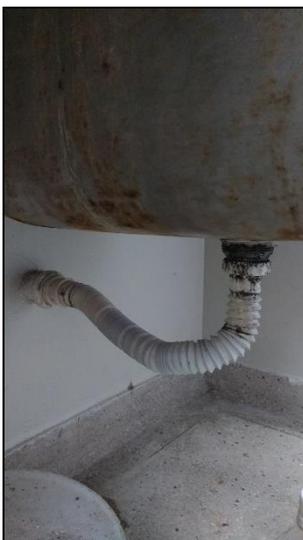
- a) Verificamos que as instalações de esgoto de uma das pias necessitam de manutenção, pois o sifão não está com a altura do fecho hídrico recomendado por norma, ver **Figura 16**;

Figura 16: Sifão com o fecho hídrico fora de norma.

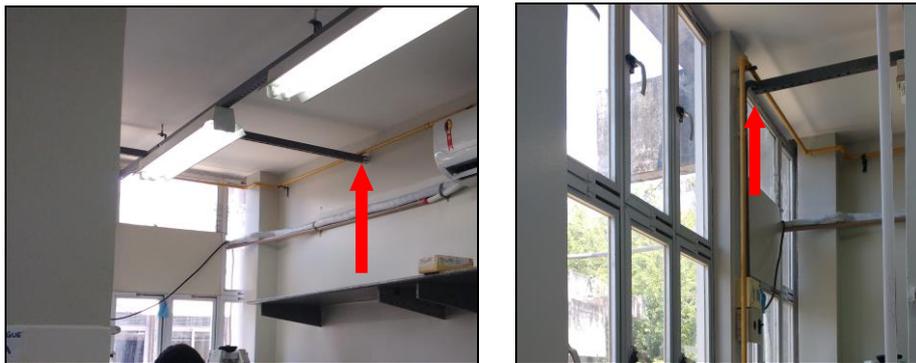
Figura 17: Cruzamento da tubulação de gás GLP com a eletrocalha de instalações elétricas.

- a. Recomendamos o afastamento entre a tubulação de gás GLP e a eletrocalha conforme recomenda a Norma NBR 15526/2012, que é o mínimo de 0,50m.

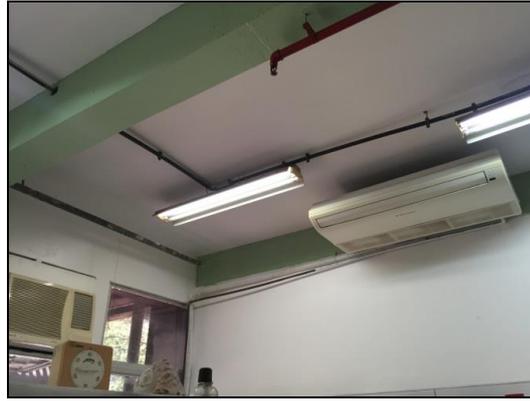
Figura 12: Luminárias do laboratório

5. Foram encontradas luminárias com lâmpadas queimadas;
6. Realizamos medições para observar as condições do nível de iluminação. Em vários trechos o nível de iluminação está bem abaixo para níveis aceitáveis do tipo de atividade realizada. Segundo a NBR 8995-1 para ambientes laboratoriais a iluminância média tolerável é de aproximadamente 500lux e a medição no local detectou 163lux;

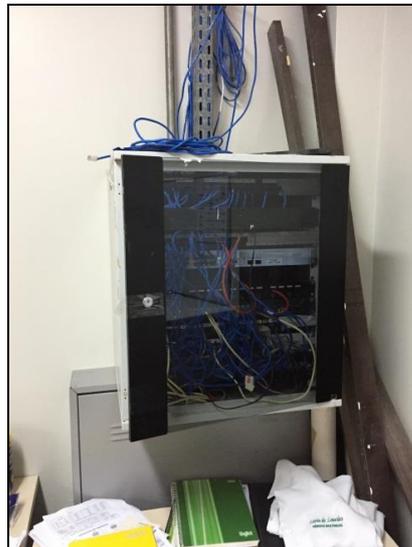
1. Haverá a necessidade de mais pontos de lógica;
2. As tomadas de lógica estão ótimo estado de funcionamento e estão identificadas;
3. Utilização de roteadores para compensar a ausência de pontos de logica no laboratório;

Figura 14: Rack de logica que atende o laboratório

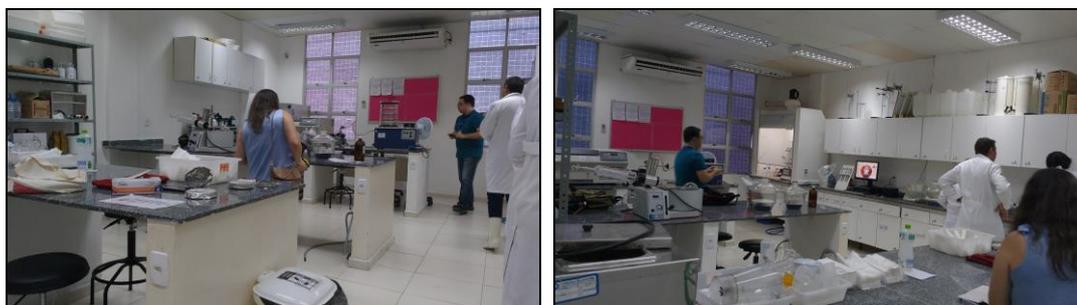
Figura 4: Vistas internas do Laboratório de Análise e Bioquímica de Alimentos

O responsável técnico também solicitou um sistema de exaustão para o Laboratório, existe apenas a exaustão da capela que não é suficiente para as atividades desempenhadas; e também uma sala de apoio para os técnicos, onde possam ficar enquanto o laboratório estiver em atividade de pesquisas.

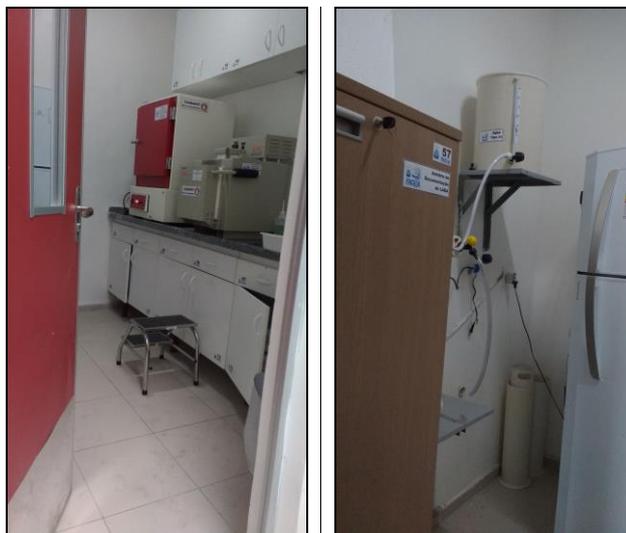
Figura 5: Vistas internas da sala de apoio

Na sala de apoio existem alguns equipamentos como estufas, freezer e armários, a circulação é reduzida devido ao espaço físico.

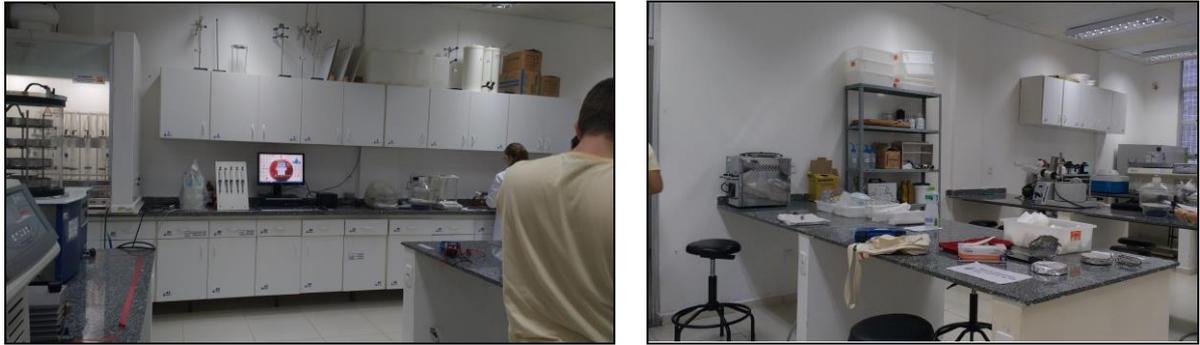
Figura 9: Mobiliários do laboratório

Conforme informações do responsável pelo laboratório o mobiliário existente é suficiente e em bom estado de conservação, porém não são acessíveis.

As circulações internas no laboratório em alguns pontos precisam ser revisadas.

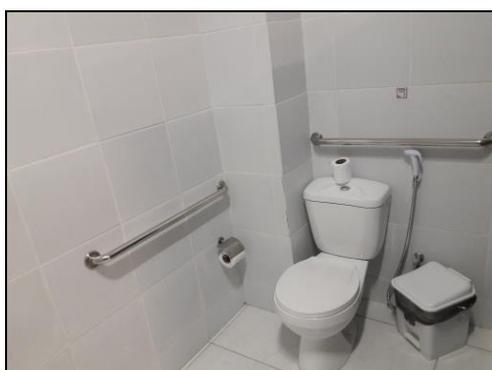
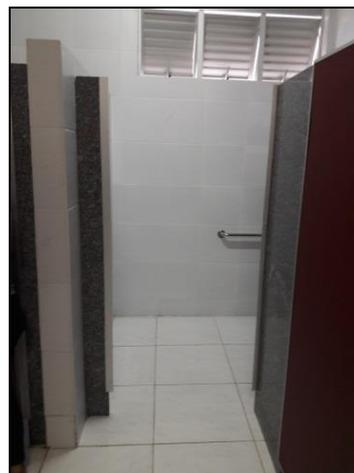
- Dimensões: 2,00m x 1,30m;
- - Porta da cabine acessível possui vão livre de 0,68 m;
- - Ausência de barra de apoio vertical próximo ao sanitário;
- - Ausência de pia e acessórios acessíveis no interior da cabine.

Figura 11: Vistas do banheiro.

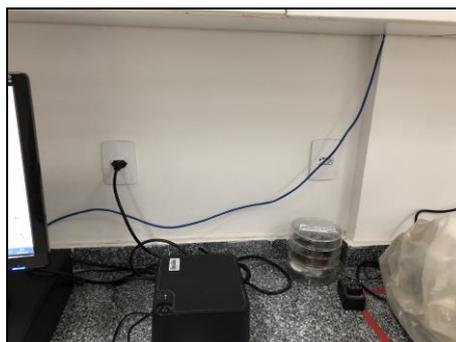
1. Foi realizado teste e o interruptor está funcionando adequadamente;
2. Os interruptores não estão identificados adequadamente com seu respectivo circuito conforme a recomendação da NR-10;
3. Em todo o laboratório as tomadas estão em conformidade a NBR-14136, e não se encontram identificadas;

Figura 12: – Tomadas conforme a NBR-14136 e interruptor ambos não identificados.

2. O laboratório deverá adotar os seguintes procedimentos paliativos:
 - a) Todas as tomadas deverão ser identificadas;
 - b) Todos os interruptores deverão ser identificados;
 - c) Instalação DR no quadro elétrico com intuito de evitar choque elétrico proveniente de uma fuga de corrente;
 - d) Não obstruir o acesso aos quadros elétricos;
 - e) Remoção de todas as tomadas que estão desativadas;
 - f) Substituição das lâmpadas queimadas caso exista;
 - g) Os maquinários e equipamentos terão que se adequar as tomadas do novo padrão brasileiro e não ao contrário.
 - h) Instalação de novos pontos de logica;
 - i) Instalação de novos pontos de tomadas.
 - j) Recomenda a retirada de todos GLP's próximo aos pontos elétricos, para evitar explosões.

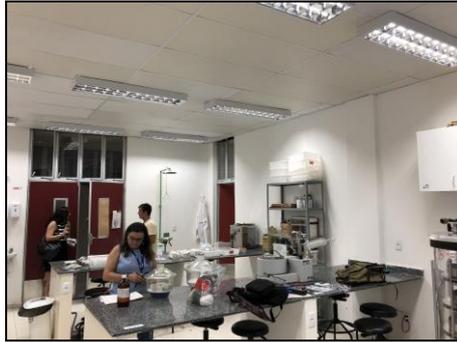
Figura 13: Luminárias do laboratório

4. As luminárias estão em perfeito estado e não apresenta lâmpadas queimadas;
5. Realizamos medições para observar as condições do nível de iluminamento. Em vários trechos o nível de iluminamento não está adequado para o tipo de atividade realizada. Segundo a NBR 8995-1 para ambientes laboratoriais a iluminancia média tolerável é de aproximadamente 500lux e a medição no local detectou 423lux;
6. O nível de tensão se encontra adequada permitida pela Concessionaria de Energia para atender todos os equipamentos e computadores. $V = 226 V$ (tomadas 220 V);
7. Em todas as bancadas foram encontrados previsão de gás próximo as tomadas elétricas;

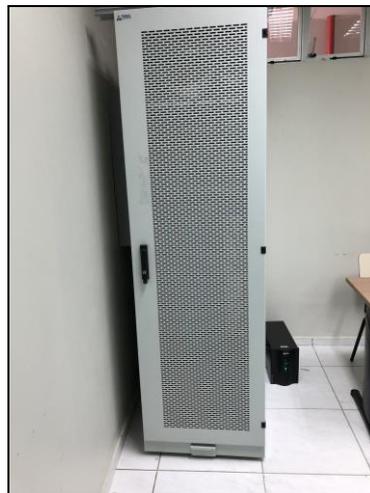
Figura 16: Rack de lógica que atende o laboratório.

1. Haverá a necessidade de mais pontos de lógica;
2. As tomadas de lógica estão ótimo estado de funcionamento e estão identificadas;

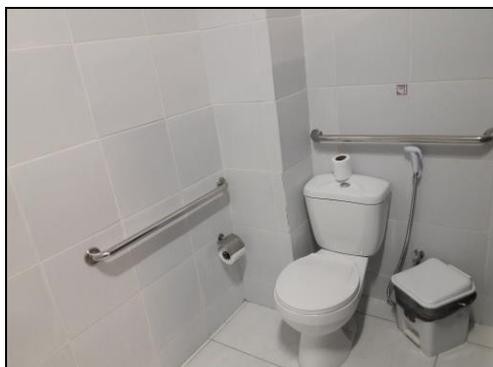
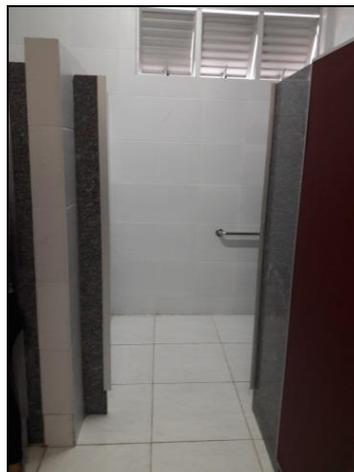
- Dimensões: 2,00m x 1,30m;
- - Porta da cabine acessível possui vão livre de 0,68 m;
- - Ausência de barra de apoio vertical próximo ao sanitário;
- - Ausência de pia e acessórios acessíveis no interior da cabine.

Figura 8: Vistas do banheiro.

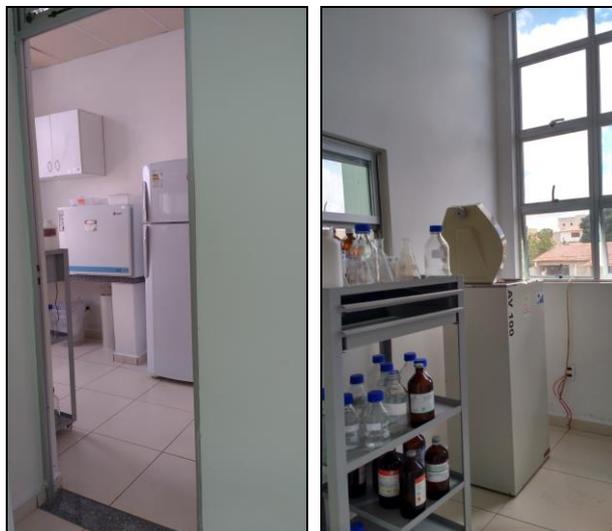
Figura 6: Vistas internas da sala de esterilização

Na Sala de Esterilização de material, o espaço também é suficiente, circulação boa, iluminação boa, ver figura 6.

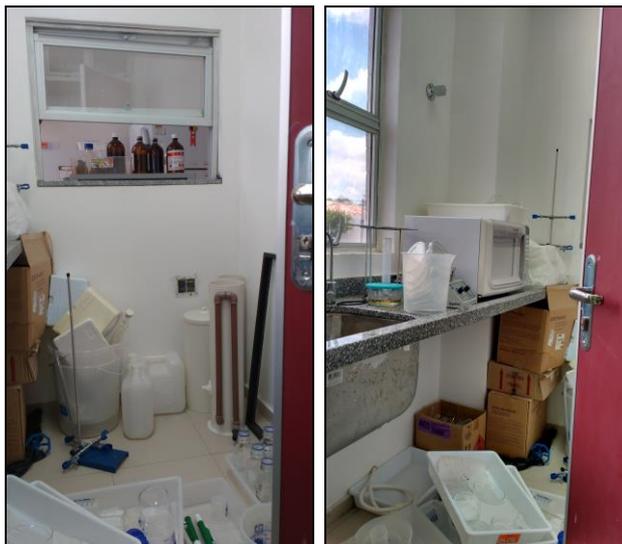
Figura 11: Mobiliários da sala de preparo

O laboratório tem armários suficientes para o uso, porém faltam prateleiras na sala de preparo de materiais, para disposição dos mesmos e liberando a circulação nesta sala, ver figura 11.

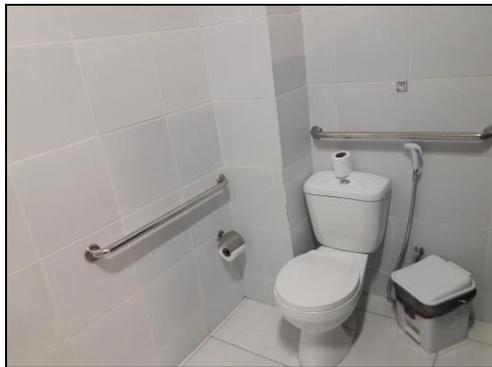
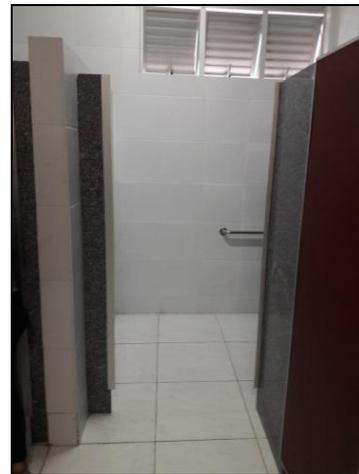
- Dimensões: 2,00m x 1,30m;
- - Porta da cabine acessível possui vão livre de 0,68 m;
- - Ausência de barra de apoio vertical próximo ao sanitário;
- - Ausência de pia e acessórios acessíveis no interior da cabine.

Figura 13: Vistas do banheiro.

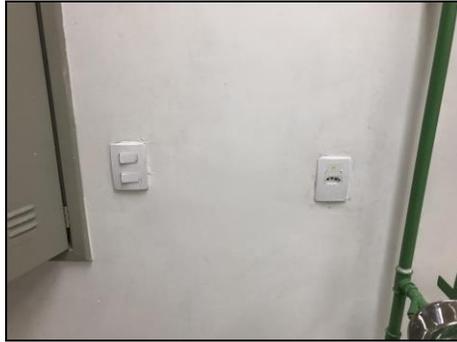
1. Foi realizado teste e o interruptor está funcionando adequadamente;
2. Os interruptores não estão identificados adequadamente com seu respectivo circuito conforme a recomendação da NR-10;
3. Em todo o laboratório as tomadas estão em conformidade a NBR-14136, e se encontram identificadas;

Figura 14: - Tomadas conforme a NBR-14136 e interruptor ambos não identificados.

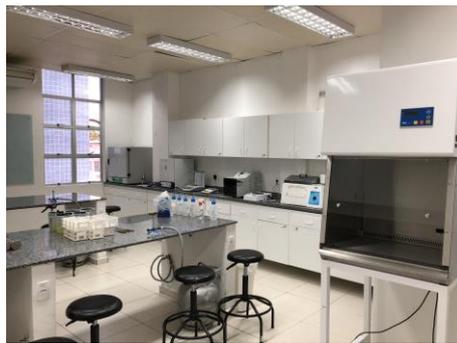
Figura 15: Luminárias do laboratório

4. As luminárias estão em perfeitos estado e não apresenta lâmpadas queimadas;
5. Realizamos medições para observar as condições do nível de iluminação. Em vários trechos o nível de iluminação está adequado para o tipo de atividade realizada. Segundo a NBR 8995-1 para ambientes laboratoriais a iluminancia média tolerável é de aproximadamente 500lux e a medição no local detectou 596lux;
6. O nível de tensão se encontra adequada permitida pela Concessionaria de Energia para atender todos os equipamentos e computadores. $V = 226$ V(tomadas 220 V);
7. Em todas as bancadas foram encontrados GLP's próximo as tomadas elétricas;

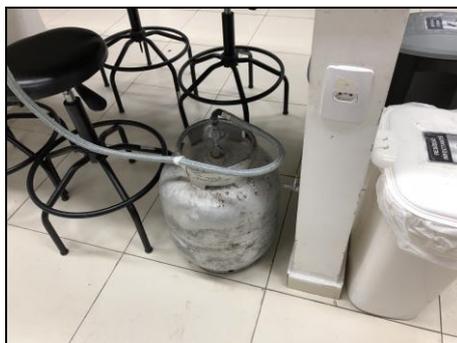
Figura 16: GLP próximo a tomada elétrica.

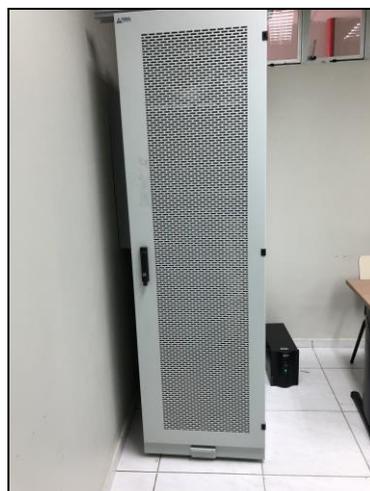
Figura 18: Rack que atende o laboratório.

1. Haverá a necessidade de mais pontos de lógica;
2. As tomadas de lógica estão ótimo estado de funcionamento e estão identificadas;

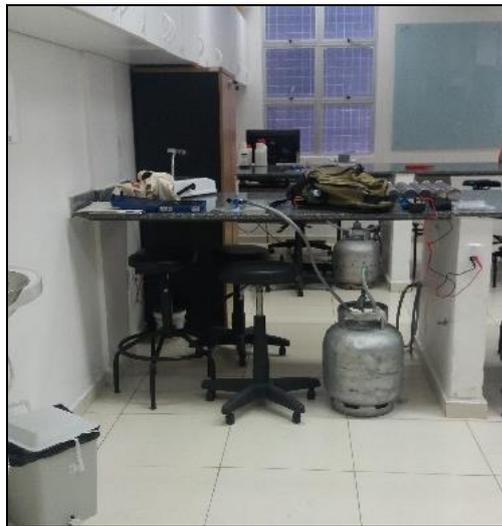
- a) Verificamos a presença de botijões de GLP dentro do laboratório, ver Figura 19;

Figura 19: Botijão de GLP dentro do laboratório

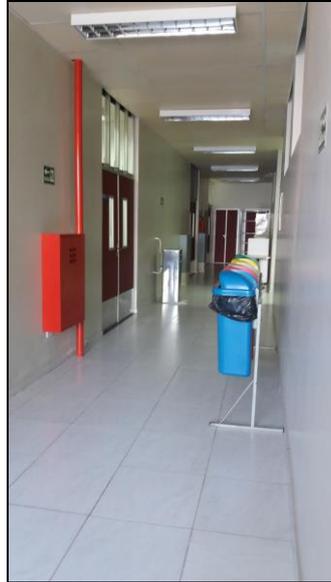
A escada apresenta largura de 1,69 m, com espelho de 17,5 cm, piso de 31,5 cm e bocel de 1,5 cm. O corrimão é descontinuo e de altura única. Ao chegar ao segundo pavimento, as circulações variam entre 1,60m e 2,20m.

Figura 7: Vista do corredor 1º andar (fotos: Patrícia Jales)

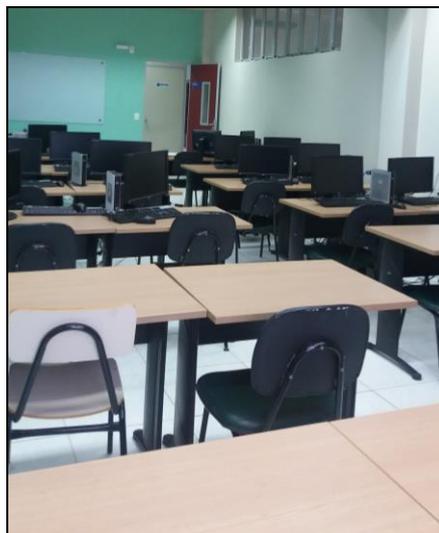
Conforme informações do responsável pelo laboratório o mobiliário existente é suficiente e em bom estado de conservação, porém não são acessíveis.

As circulações internas no laboratório não estão adequadas de acordo com a Norma técnica de Acessibilidade - NBR9050/2015.

Figura 8: Mobiliários do laboratório

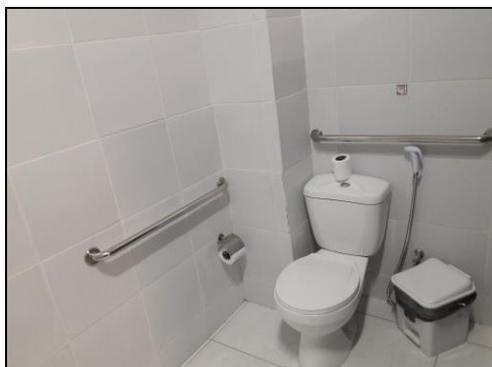
- Dimensões: 2,00m x 1,30m;
- - Porta da cabine acessível possui vão livre de 0,68 m;
- - Ausência de barra de apoio vertical próximo ao sanitário;
- - Ausência de pia e acessórios acessíveis no interior da cabine.

Figura 9: Vistas do banheiro.

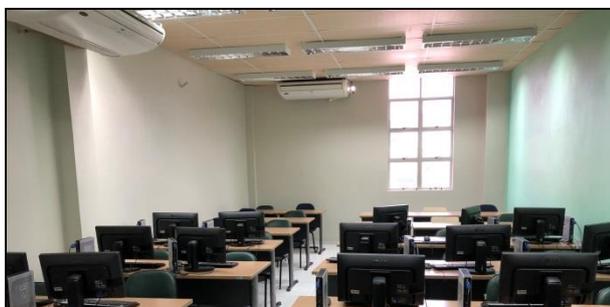
Figura 11: Luminárias do laboratório

5. Não foram encontradas luminárias com lâmpadas queimadas;
6. Realizamos medições para observar as condições do nível de iluminação. Em vários trechos o nível de iluminação está adequado para o tipo de atividade realizada. Segundo a NBR 8995-1 para ambientes laboratoriais a iluminancia média tolerável é de aproximadamente 500lux e a medição no local detectou 574lux;

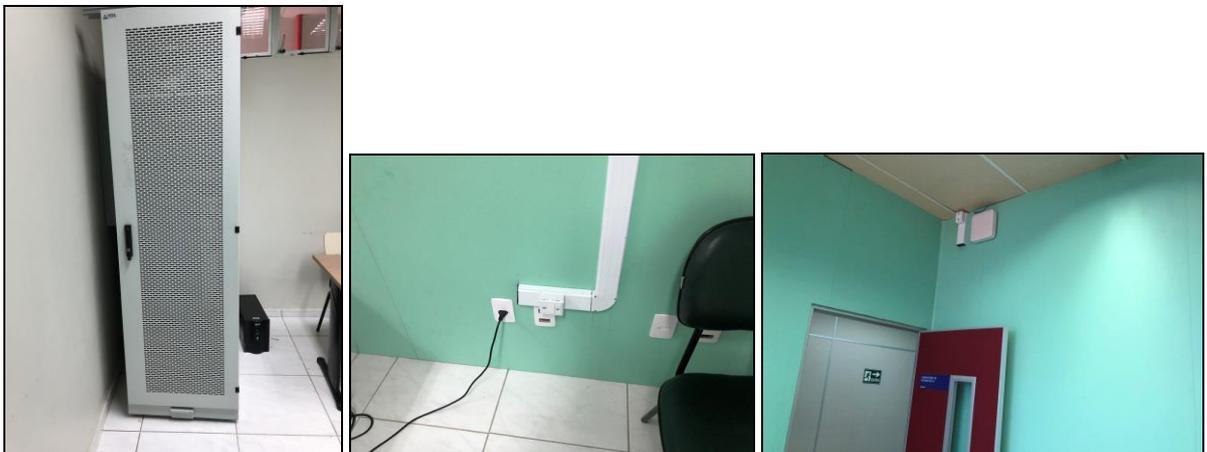
1. Haverá a necessidade de mais pontos de lógica;
2. As tomadas de lógica estão ótimo estado de funcionamento e estão identificadas;
3. Utilização de roteadores para compensar a ausência de pontos de logica no laboratório;

Figura 13: Rack de logica que atende o laboratório, access point e tomadas de logica identificadas.

- b) Todos os interruptores deverão ser identificados;
- c) Os quadros elétricos de acordo com NR-10 deverão ser identificados e também deve conter diagramas e quadros de cargas;
- d) Instalação DR no quadro elétrico com intuito de evitar choque elétrico proveniente de uma fuga de corrente;
- e) Não obstruir o acesso aos quadros elétricos;
- f) Remoção de todas as tomadas que estão desativadas;
- g) Substituição das lâmpadas queimadas caso exista;
- h) Os maquinários e equipamentos terão que se adequar as tomadas do novo padrão brasileiro e não ao contrário.
- i) Instalação de novos pontos de logica;

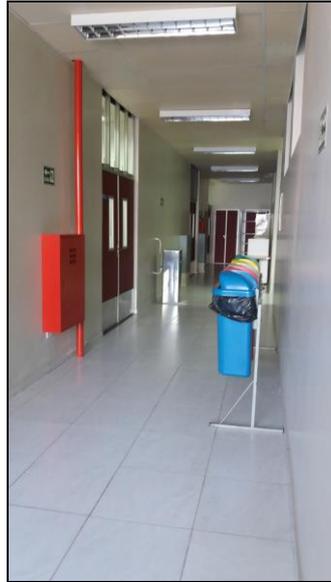
A escada apresenta largura de 1,69 m, com espelho de 17,5 cm, piso de 31,5 cm e bocel de 1,5 cm. O corrimão é descontínuo e de altura única. Ao chegar ao segundo pavimento, as circulações variam entre 1,60m e 2,20m.

Figura 6: Vista do corredor 1º andar (fotos: Patrícia Jales)

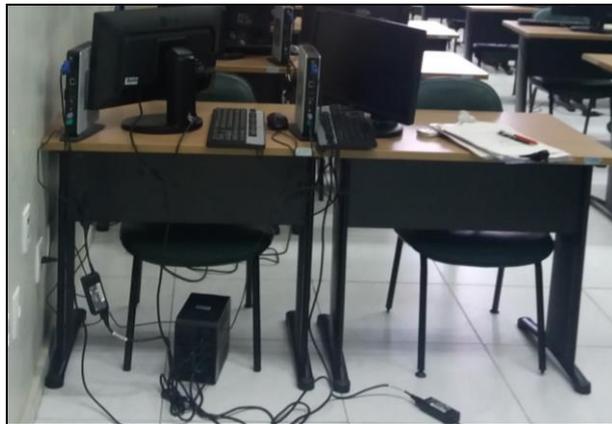
Conforme informações do responsável pelo laboratório o mobiliário existente é suficiente e em bom estado de conservação, porém não são acessíveis.

As circulações internas no laboratório não estão adequadas de acordo com a Norma técnica de Acessibilidade - NBR9050/2015.

Figura 7: Mobiliários do laboratório

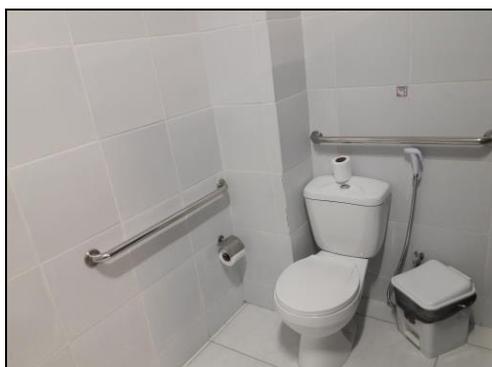
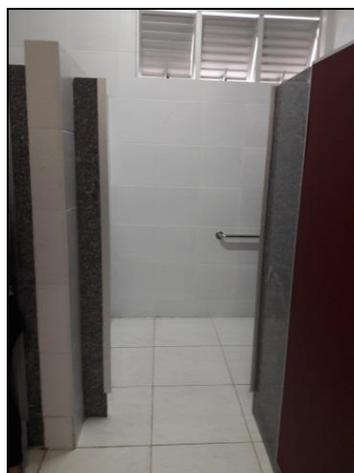
- Dimensões: 2,00m x 1,30m;
- - Porta da cabine acessível possui vão livre de 0,68 m;
- - Ausência de barra de apoio vertical próximo ao sanitário;
- - Ausência de pia e acessórios acessíveis no interior da cabine.

Figura 8: Vistas do banheiro.

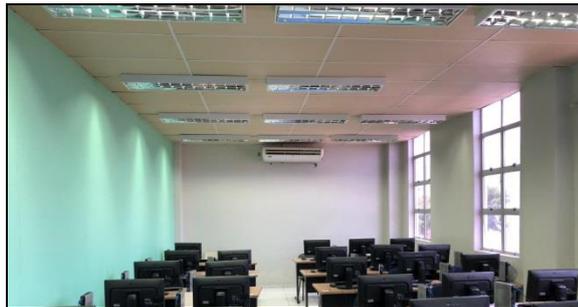
Figura 10: Luminárias do laboratório

5. Não foram encontradas luminárias com lâmpadas queimadas;
6. Realizamos medições para observar as condições do nível de iluminação. Em vários trechos o nível de iluminação está adequado para o tipo de atividade realizada. Segundo a NBR 8995-1 para ambientes laboratoriais a iluminancia média tolerável é de aproximadamente 500lux e a medição no local detectou 574lux;

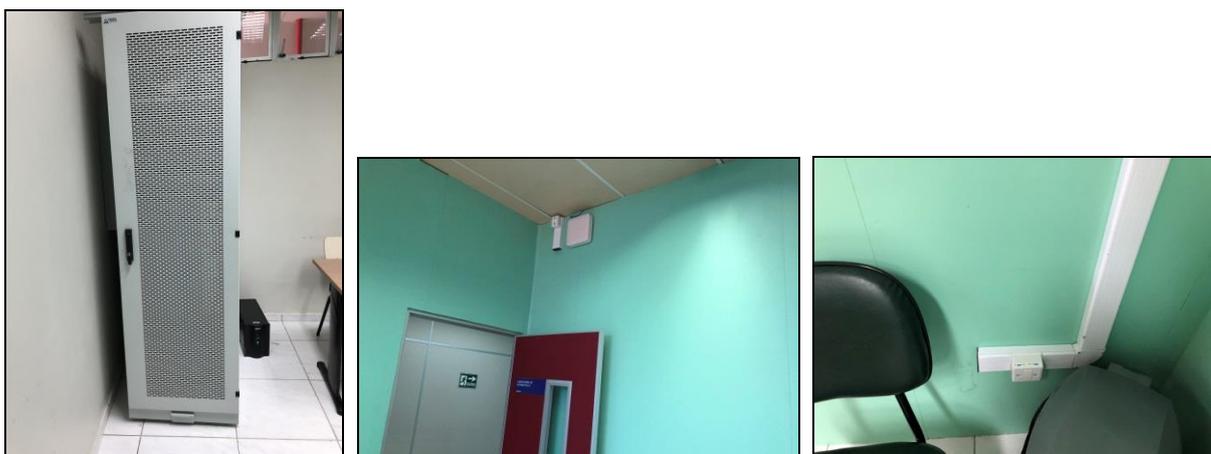
1. Haverá a necessidade de mais pontos de lógica;
2. As tomadas de lógica estão ótimo estado de funcionamento e estão identificadas;
3. Utilização de roteadores para compensar a ausência de pontos de logica no laboratório;

Figura 12: Rack de logica que atende o laboratório, access point e tomadas de logica identificadas.

- c) Os quadros elétricos de acordo com NR-10 deverão ser identificados e também deve conter diagramas e quadros de cargas;
- d) Instalação DR no quadro elétrico com intuito de evitar choque elétrico proveniente de uma fuga de corrente;
- e) Não obstruir o acesso aos quadros elétricos;
- f) Remoção de todas as tomadas que estão desativadas;
- g) Substituição das lâmpadas queimadas caso exista;
- h) Os maquinários e equipamentos terão que se adequar as tomadas do novo padrão brasileiro e não ao contrário.
- i) Instalação de novos pontos de logica;

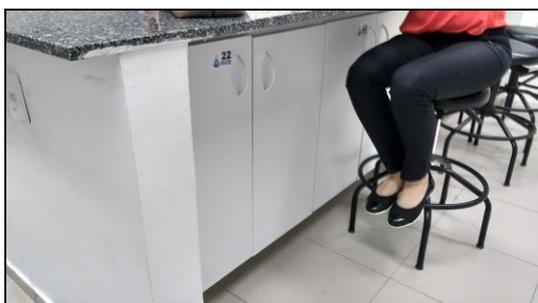
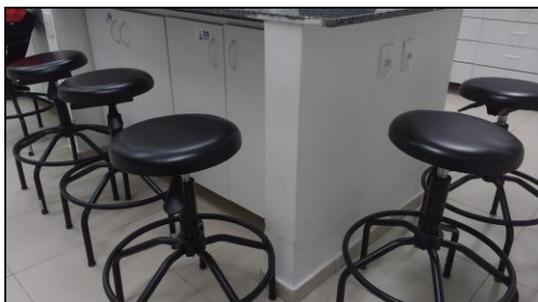
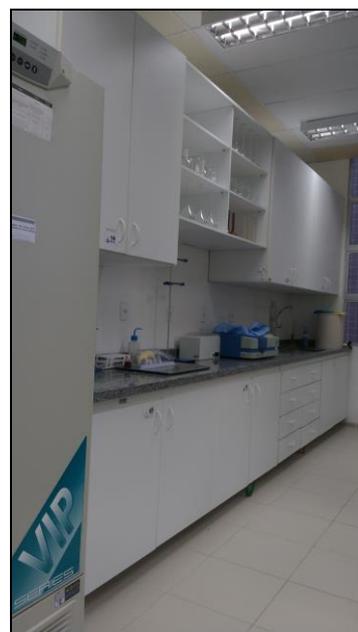
Conforme informações do responsável pelo laboratório o mobiliário existente é suficiente e em bom estado de conservação, porém não são acessíveis e não são adequados para as atividades do laboratório.

As circulações internas no laboratório em alguns pontos precisam ser revisadas.

Figura 8: Mobiliários do laboratório

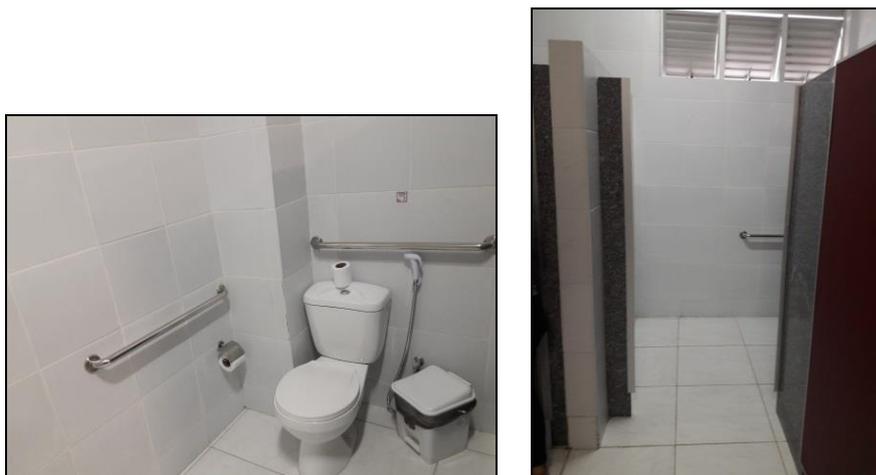
- Dimensões: 2,00m x 1,30m;
- - Porta da cabine acessível possui vão livre de 0,68 m;
- - Ausência de barra de apoio vertical próximo ao sanitário;
- - Ausência de pia e acessórios acessíveis no interior da cabine.

Figura 10: Vistas do banheiro.

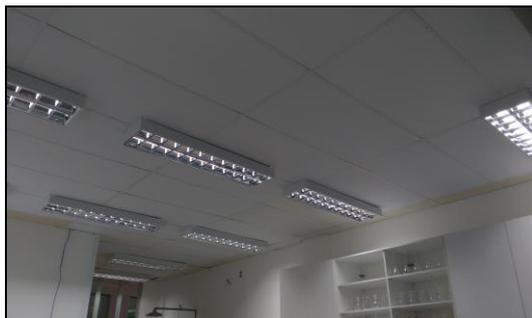
Figura 12: Luminárias do laboratório

4. As luminárias estão em perfeito estado e não apresenta lâmpadas queimadas;
5. Realizamos medições para observar as condições do nível de iluminação. Em vários trechos o nível de iluminação não está adequado para o tipo de atividade realizada. Segundo a NBR 8995-1 para ambientes laboratoriais a iluminância média tolerável é de aproximadamente 500lux e a medição no local detectou 506lux;

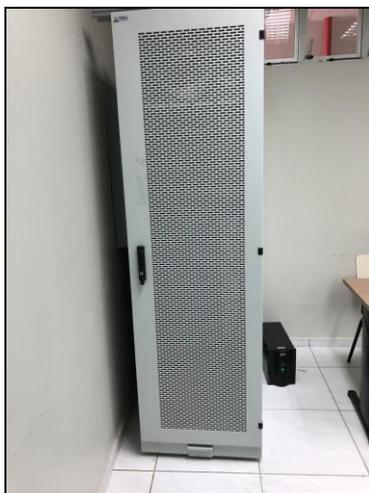
1. Haverá a necessidade de mais pontos de lógica;
2. As tomadas de lógica estão ótimo estado de funcionamento e estão identificadas;

Figura 14: Rack de lógica que atende o laboratório.

1. De acordo com a visita técnica **Lab. de Nutrição Experimental** foi averiguada que não existe a necessidade de projetos complementares de engenharia na parte de elétrica e de cabeamento estruturado;
2. O laboratório deverá adotar os seguintes procedimentos paliativos:
 - a) Todas as tomadas deverão ser identificadas;
 - b) Todos os interruptores deverão ser identificados;
 - c) Instalação DR no quadro elétrico com intuito de evitar choque elétrico proveniente de uma fuga de corrente;
 - d) Não obstruir o acesso aos quadros elétricos;
 - e) Remoção de todas as tomadas que estão desativadas;
 - f) Substituição das lâmpadas queimadas caso exista;
 - g) Os maquinários e equipamentos terão que se adequar as tomadas do novo padrão brasileiro e não ao contrário.
 - h) Instalação de novos pontos de logica;
 - i) Instalação de novos pontos de tomadas.

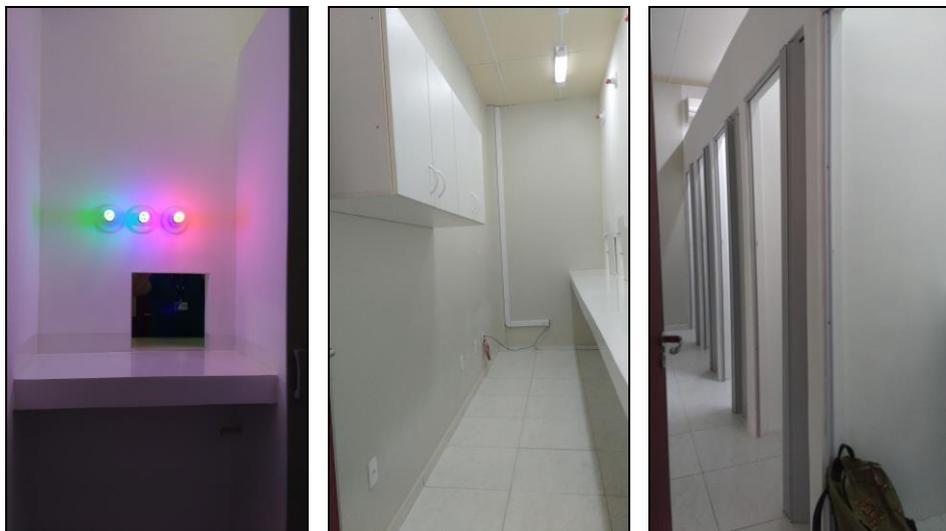
As circulações internas no laboratório do lado de dentro do balcão não é boa devido ao armário alto instalado na parede, e no acesso as cabines o vão livre é inferior a 80cm.

No dia da visita ainda o mobiliário não estava completo.

Figura 8: Mobiliários do laboratório

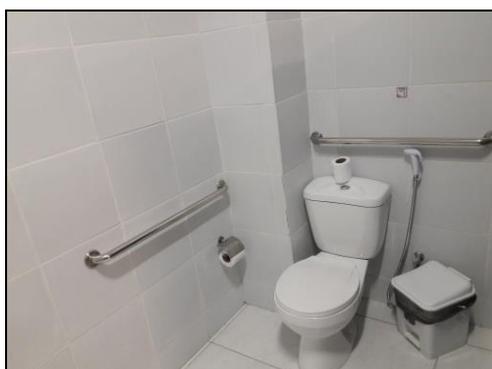
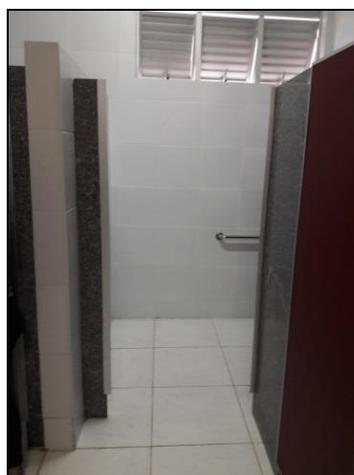
- Dimensões: 2,00m x 1,30m;
- - Porta da cabine acessível possui vão livre de 0,68 m;
- - Ausência de barra de apoio vertical próximo ao sanitário;
- - Ausência de pia e acessórios acessíveis no interior da cabine.

Figura 9: Vistas do banheiro.

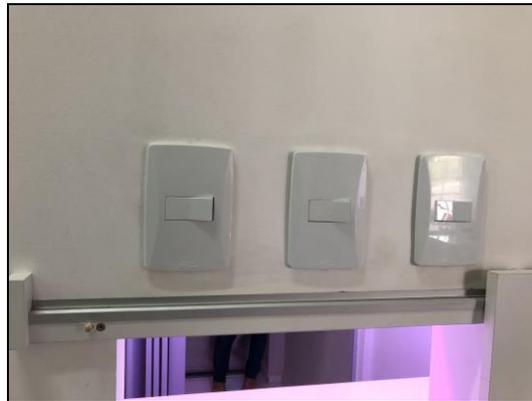
1. Foi realizado teste e o interruptor está funcionando adequadamente;
2. Os interruptores não estão identificados adequadamente com seu respectivo circuito conforme a recomendação da NR-10;
3. Em todo o laboratório as tomadas estão em conformidade a NBR-14136, porém não se encontram identificadas;

Figura 10: - Tomadas conforme a NBR-14136 e interruptor ambos não identificados.

1. De acordo com a visita técnica **Lab. de Análise Sensorial de Alimentos** foi averiguada que não existe a necessidade de projetos complementares de engenharia na parte de elétrica e de cabeamento estruturado;
2. O laboratório deverá adotar os seguintes procedimentos paliativos:
 - a) Todas as tomadas deverão ser identificadas;
 - b) Todos os interruptores deverão ser identificados;
 - c) Instalação DR no quadro elétrico com intuito de evitar choque elétrico proveniente de uma fuga de corrente;
 - d) Não obstruir o acesso aos quadros elétricos;
 - e) Remoção de todas as tomadas que estão desativadas;
 - f) Substituição das lâmpadas queimadas caso exista;
 - g) Os maquinários e equipamentos terão que se adequar as tomadas do novo padrão brasileiro e não ao contrário.
 - h) Instalação de novos pontos de logica;
 - i) Instalação de novos pontos de tomadas.

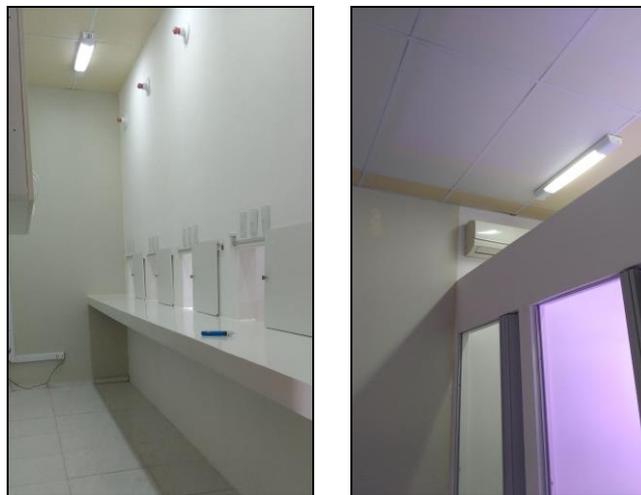
Figura 11: Luminárias do laboratório

4. As luminárias estão em perfeito estado e não apresenta lâmpadas queimadas;
5. Realizamos medições para observar as condições do nível de iluminação. Em vários trechos o nível de iluminação não está adequado para o tipo de atividade realizada. Segundo a NBR 8995-1 para ambientes laboratoriais a iluminancia média tolerável é de aproximadamente 500lux e a medição no local detectou 209lux;

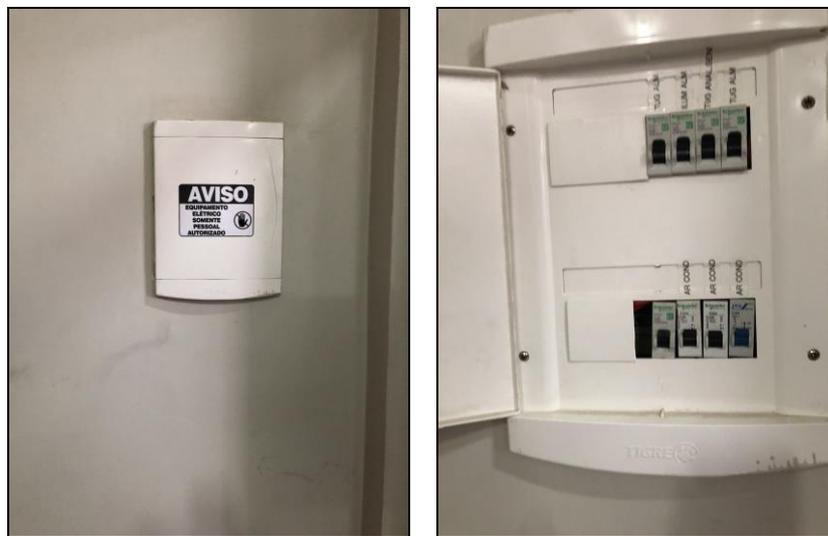
Figura 12: Quadro elétrico que atende o laboratório.

6. O nível de tensão se encontra adequada permitida pela Concessionaria de Energia para atender todos os equipamentos e computadores. $V = 226 V$ (tomadas 220 V);
7. Todas as tomadas estão aterradas;
8. O quadro elétrico se encontra identificado e sinalizado;
9. Os disjuntores estão identificados adequadamente;
10. Não existe diagrama e quadros de cargas adequados dentro do quadro elétrico conforme exigido pela NR-10;
11. O quadro geral não existe DR para proteger suas instalações contra fuga de corrente e pessoas contra choques elétricos;

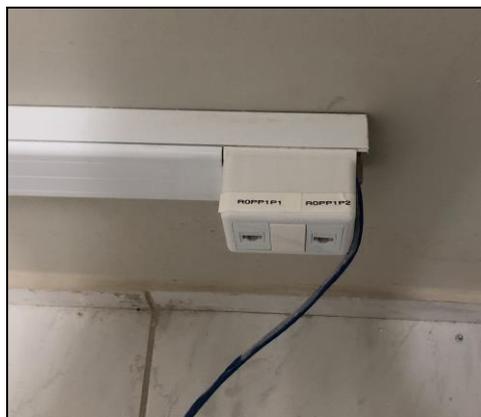
Figura 13: Pontos de lógica identificados.

1. Haverá a necessidade de mais pontos de lógica;
2. As tomadas de lógica estão ótimo estado de funcionamento e estão identificadas;

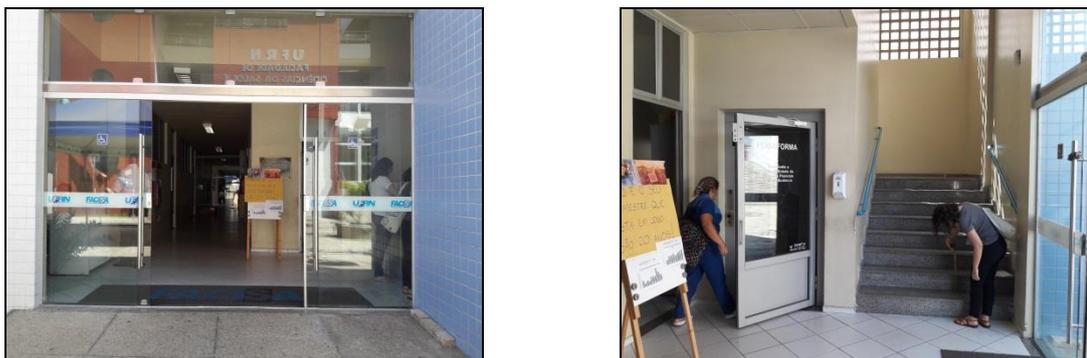
O acesso principal do edifício do Bloco I da Faculdade de Ciências da Saúde do Trairi está no nível da rua, porém a entrada do edifício não apresenta sinalização tátil nem visual. A porta de acesso ao edifício é do tipo correr e possui 1,50m de vão livre, não apresentando sinalização visual recomendada para portas de vidro. Uma vez que o laboratório se localiza no segundo pavimento do edifício, existem duas rotas de acesso, sendo a primeira por meio da escada e a segunda por meio da plataforma elevatória. Ambos os trajetos apresentam piso regular não-trepidante e sinalização visual no interior da edificação, não possuindo sinalização tátil. No entanto, tais acessos apresentam incompatibilidade em relação à NBR 9050/2015, uma vez que apresentam porta de entrada de vidro sem a faixa de sinalização emoldurando-a e ainda largura inadequada.

Figura 5: Acesso principal do prédio e vista do hall da plataforma no anexo.

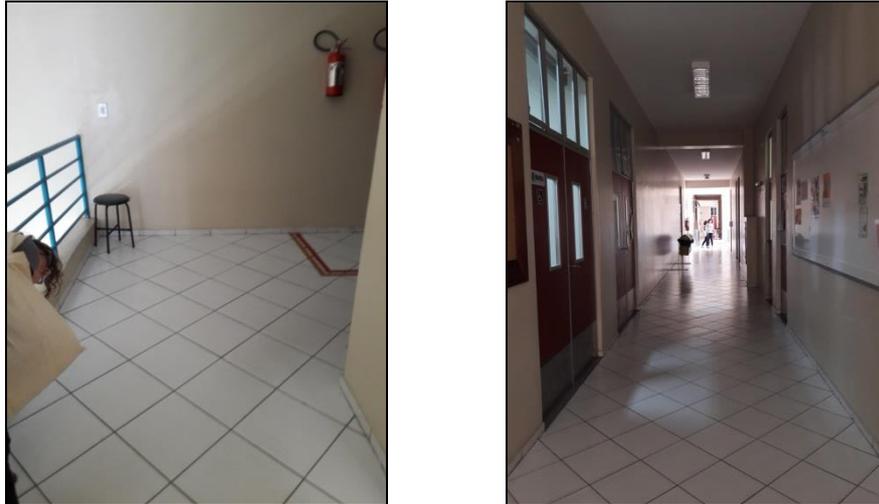
Figura 6: Vista do corredor 1º andar (fotos: Patrícia Jales)

A escada apresenta largura de 1,69 m, com espelho de 17,5 cm, piso de 31,5 cm e bocel de 1,5 cm. O corrimão é descontínuo e de altura única. Ao chegar ao segundo pavimento, as circulações variam entre 1,60m e 2,20m.

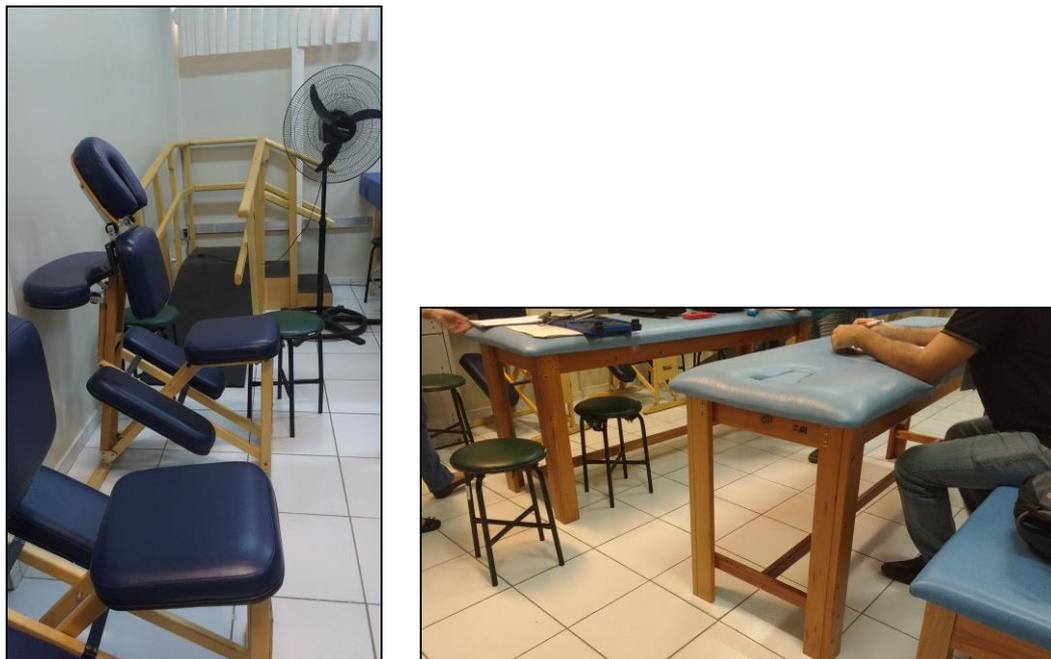
Figura 7: Mobiliários do laboratório

O laboratório tem hoje 05 macas, mas o responsável pelo laboratório informou que seriam necessários o dobro de macas, mas o espaço físico não comporta. Além dessas macas, o laboratório possui mais uma cama, duas cadeiras de massagem e uma plataforma com rampa e escada utilizadas para as aulas.

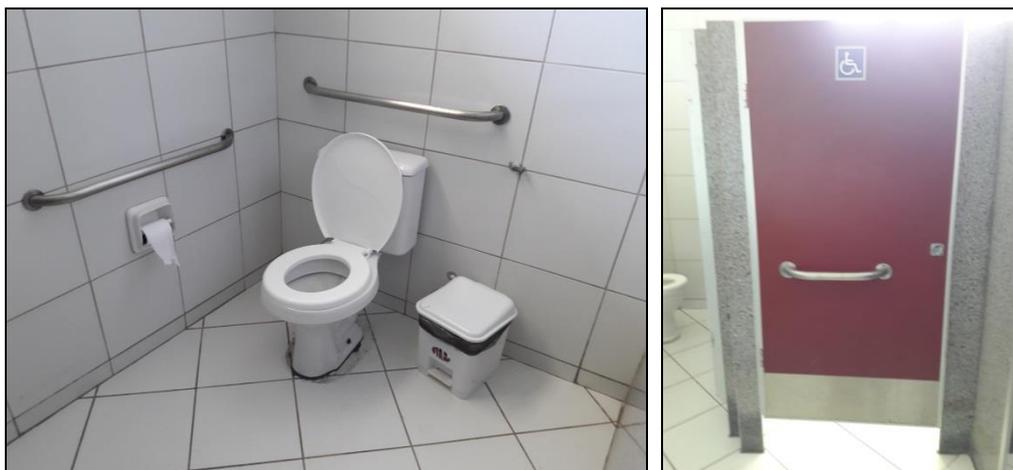
Figura 9: Vistas do banheiro.

Para o banheiro feminino (Figura 09):

- Dimensões: 2,00m x 1,30m;
- - Porta da cabine acessível possui vão livre de 0,76 m;
- - Ausência de barra de apoio vertical próximo ao sanitário;
- - Ausência de pia e acessórios acessíveis no interior da cabine.

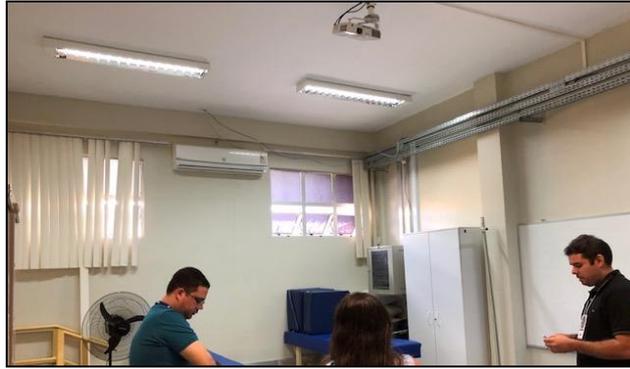
Figura 11: Luminárias do laboratório

4. As luminárias estão em perfeito estado e não apresenta lâmpadas queimadas;
5. Realizamos medições para observar as condições do nível de iluminação. Em vários trechos o nível de iluminação não está adequado para o tipo de atividade realizada. Segundo a NBR 8995-1 para ambientes laboratoriais a iluminância média tolerável é de aproximadamente 500lux e a medição no local detectou 366lux;

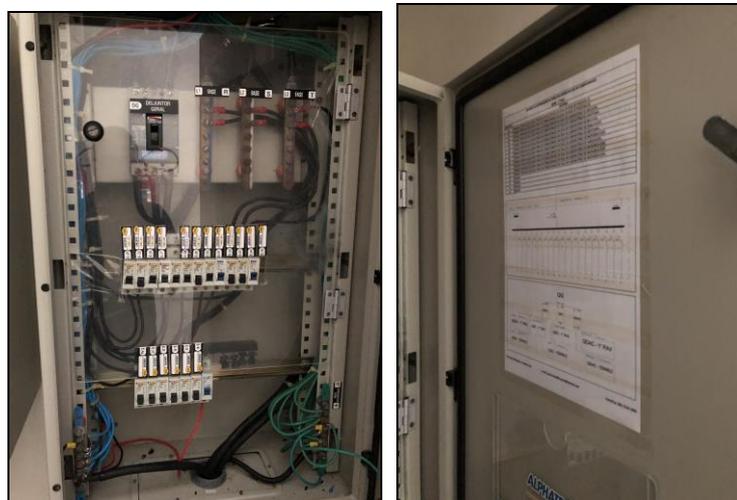
Figura 12: Quadro elétrico que atende o laboratório.

7. Todas as tomadas estão aterradas;
8. O quadro elétrico se encontra identificado;
9. Os disjuntores estão identificados adequadamente;
10. Não existe diagramas e quadros de cargas dentro dos quadros elétricos conforme exigido pela NR-10;

11. O quadro geral não existe DR para proteger suas instalações contra fuga de corrente e pessoas contra choques elétricos;

1. De acordo com a visita técnica **Lab. de Práticas Fisioterapêuticas** foi averiguada que não existe a necessidade de projetos complementares de engenharia na parte de elétrica e de cabeamento estruturado;
2. O laboratório deverá adotar os seguintes procedimentos paliativos:
 - a) Todas as tomadas deverão ser identificadas;
 - b) Todos os interruptores deverão ser identificados;
 - c) Instalação DR no quadro elétrico com intuito de evitar choque elétrico proveniente de uma fuga de corrente;
 - d) Não obstruir o acesso aos quadros elétricos;
 - e) Remoção de todas as tomadas que estão desativadas;
 - f) Substituição das lâmpadas queimadas caso exista;
 - g) Os maquinários e equipamentos terão que se adequar as tomadas do novo padrão brasileiro e não ao contrário.
