**PROJETO DE DESENVOLVIMENTO
INSTITUCIONAL COM ÊNFASE NA
MELHORIA E IMPLEMENTAÇÃO
DOS AMBIENTES LABORATORIAIS**

**ESTUDO DO MAPEAMENTO E LEVANTAMENTO
DE DADOS SOBRE AMBIENTES LABORATORIAIS
PARTE 05**

**META 03
ESTUDO DO MAPEAMENTO E LEVANTAMENTO
DE DADOS SOBRE AMBIENTES LABORATORIAIS
*PARTE 05***

**Natal/RN
OUTUBRO DE 2019**

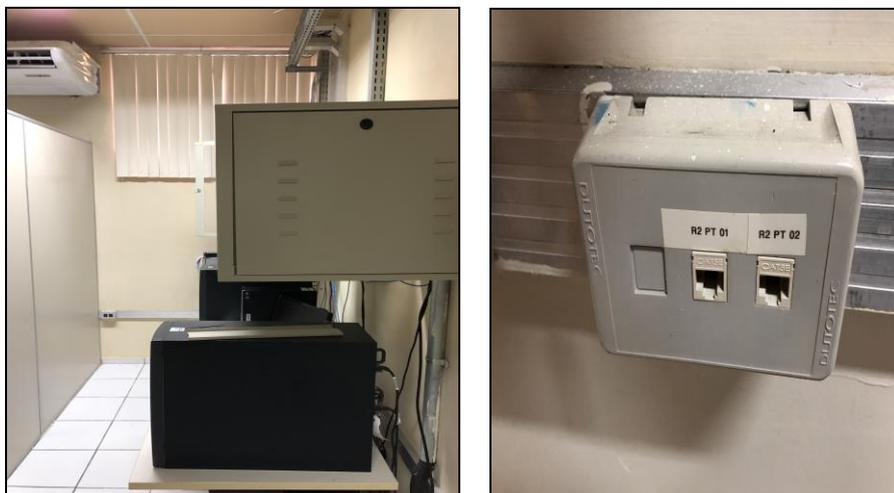
Figura 13: Rack que atende o laboratório e pontos de logica identificados

1. Haverá a necessidade de mais pontos de lógica;
2. As tomadas de lógica estão ótimo estado de funcionamento e estão identificadas;

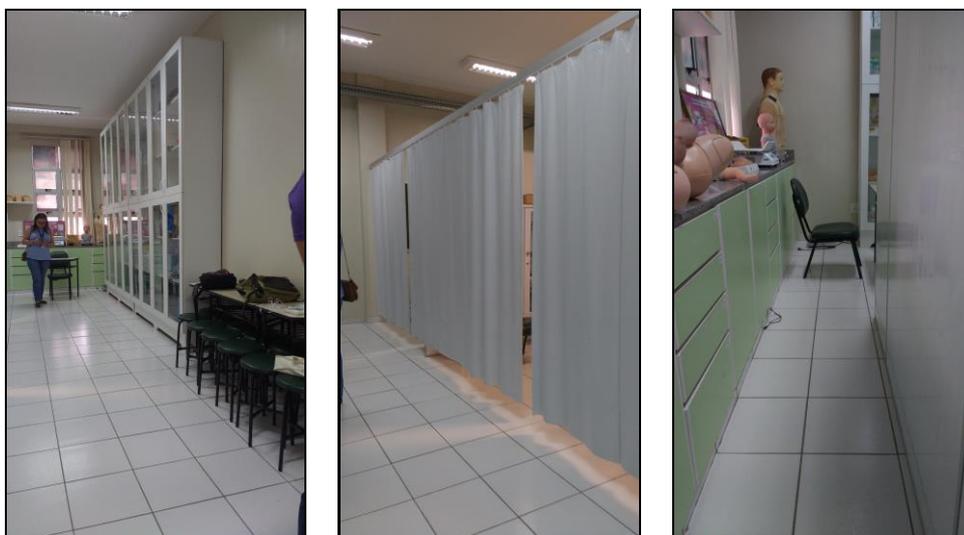
Figura 4: Vistas internas do Laboratório de Semiologia e Semiotécnica

Segundo informações do responsável pelo laboratório, o laboratório estava sem uso pois estavam de mudança, será relocado para o laboratório ao lado. Portanto não foi feito o levantamento total do local já que o mesmo sofrerá modificações, apenas registros de fotos.

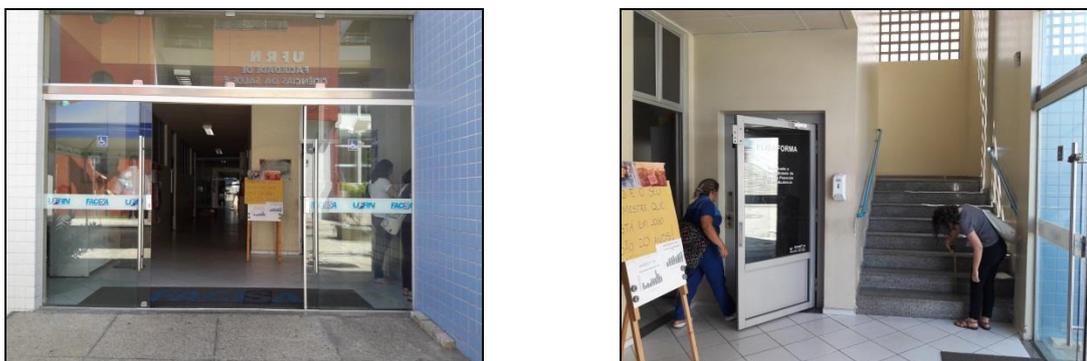
O acesso principal do edifício do Bloco I da Faculdade de Ciências da Saúde do Trairi está no nível da rua, porém a entrada do edifício não apresenta sinalização tátil nem visual. A porta de acesso ao edifício é do tipo correr e possui 1,50m de vão livre, não apresentando sinalização visual recomendada para portas de vidro. Uma vez que o laboratório se localiza no segundo pavimento do edifício, existem duas rotas de acesso, sendo a primeira por meio da escada e a segunda por meio da plataforma elevatória. Ambos os trajetos apresentam piso regular não-trepidante e sinalização visual no interior da edificação, não possuindo sinalização tátil. No entanto, tais acessos apresentam incompatibilidade em relação à NBR 9050/2015, uma vez que apresentam porta de entrada de vidro sem a faixa de sinalização emoldurando-a e ainda largura inadequada.

Figura 5: Acesso principal do prédio e vista do hall da plataforma no anexo.

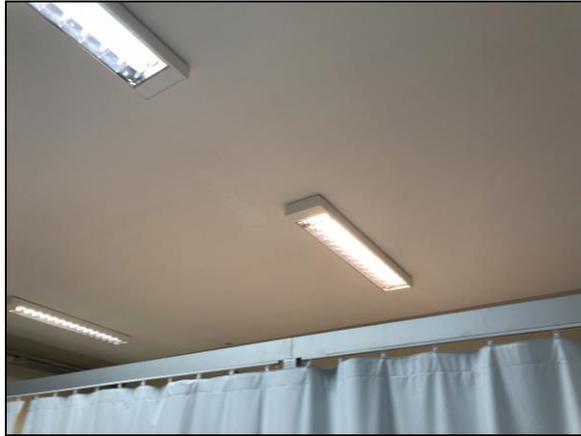
Figura 9: Luminárias do laboratório

4. As luminárias estão em perfeito estado e não apresenta lâmpadas queimadas;
5. Realizamos medições para observar as condições do nível de iluminação. Em vários trechos o nível de iluminação não está adequado para o tipo de atividade realizada. Segundo a NBR 8995-1 para ambientes laboratoriais a iluminância média tolerável é de aproximadamente 500lux e a medição no local detectou 365lux;

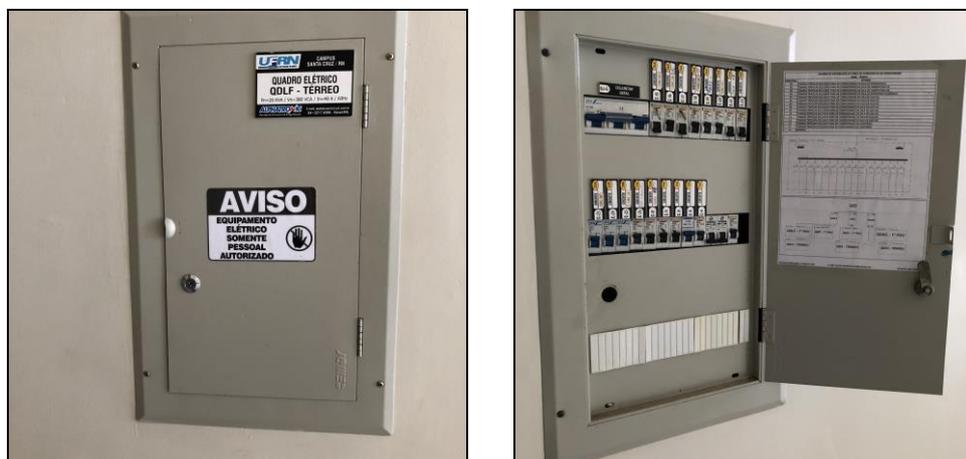
Figura 10: Quadro elétrico que atende o laboratório.

7. Todas as tomadas estão aterradas;
8. O quadro elétrico se encontra identificado;
9. Os disjuntores estão identificados adequadamente;
10. Não existe diagramas e quadros de cargas dentro dos quadros elétricos conforme exigido pela NR-10;

11. O quadro geral não existe DR para proteger suas instalações contra fuga de corrente e pessoas contra choques elétricos;

1. De acordo com a visita técnica **Lab. de Semiologia e Semiotécnica** foi averiguada que não existe a necessidade de projetos complementares de engenharia na parte de elétrica e de cabeamento estruturado;
2. O laboratório deverá adotar os seguintes procedimentos paliativos:
 - a) Todas as tomadas deverão ser identificadas;
 - b) Todos os interruptores deverão ser identificados;
 - c) Instalação DR no quadro elétrico com intuito de evitar choque elétrico proveniente de uma fuga de corrente;
 - d) Não obstruir o acesso aos quadros elétricos;
 - e) Remoção de todas as tomadas que estão desativadas;
 - f) Substituição das lâmpadas queimadas caso exista;

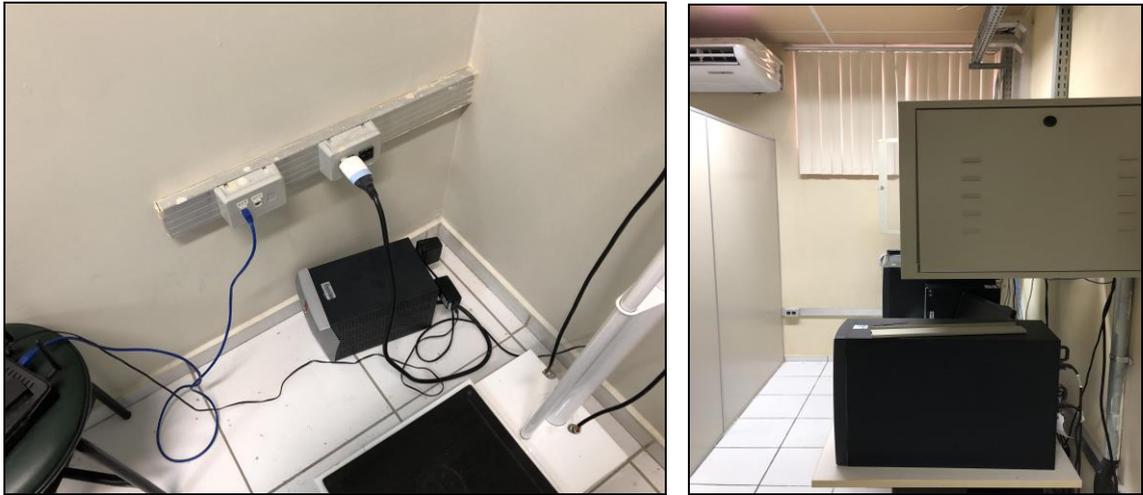
Figura 11: Pontos de logica identificados e Rack que atende o laboratório

1. Haverá a necessidade de mais pontos de lógica;
2. As tomadas de lógica estão ótimo estado de funcionamento e estão identificadas;

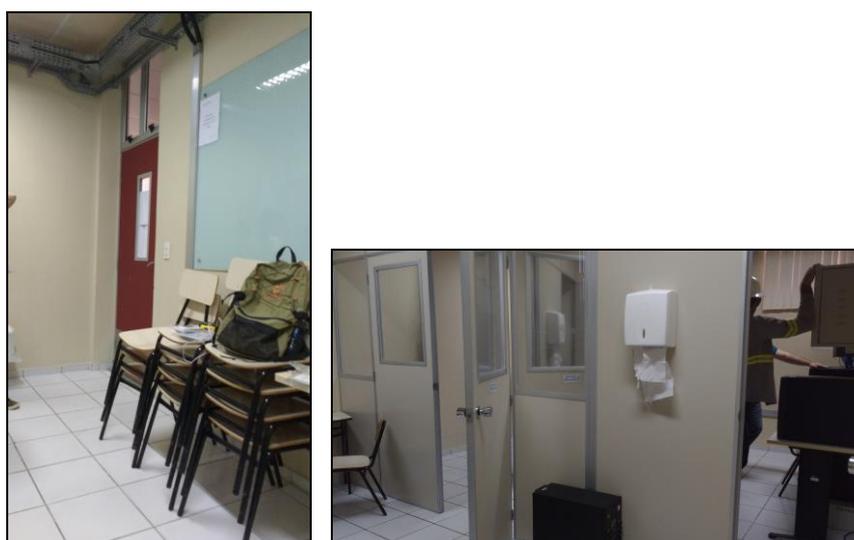
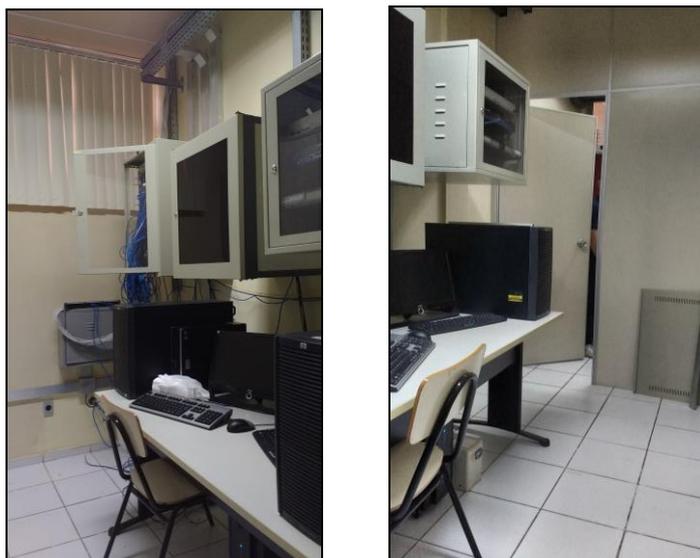
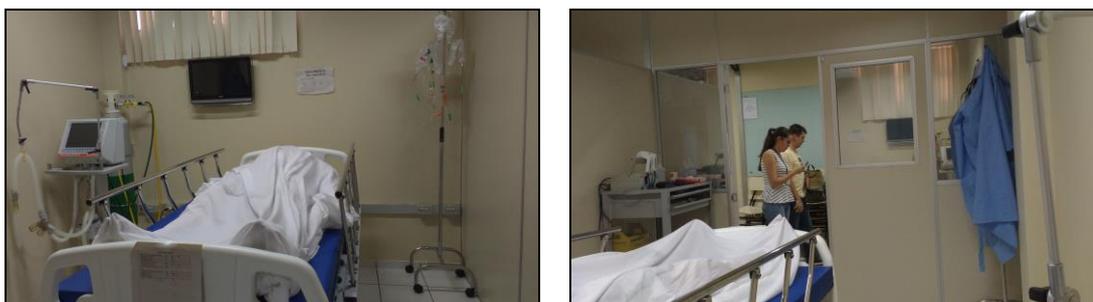
Segundo informações do responsável pelo laboratório, o espaço físico é inadequado, mas não impede as atividades, informa que seria necessário a ampliação das salas de simulação e observação, criar um espaço para secretaria e guarda de materiais e um espaço para controle que não existe.

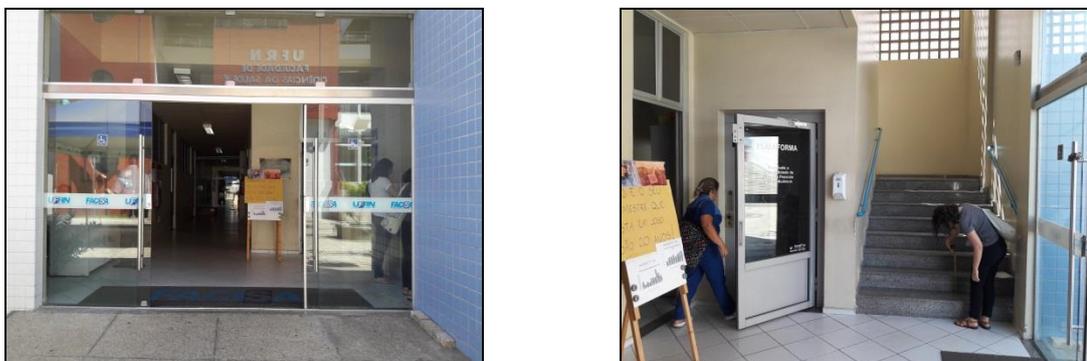
O acesso principal do edifício do Bloco I da Faculdade de Ciências da Saúde do Trairi está no nível da rua, porém a entrada do edifício não apresenta sinalização tátil nem visual. A porta de acesso ao edifício é do tipo correr e possui 1,50m de vão livre, não apresentando sinalização visual

recomendada para portas de vidro. O laboratório se encontra no térreo, o corredor de circulação tem 2,25m de largura, os trajetos apresentam piso regular não-trepicante e sinalização visual apenas nas portas, não possuindo sinalização tátil. No entanto, tais acessos apresentam incompatibilidade em relação à NBR 9050/2015, uma vez que apresentam porta de entrada de vidro sem a faixa de sinalização emoldurando-a e ainda largura inadequada.

Figura 7: Acesso principal do prédio e vista do hall da plataforma no anexo.

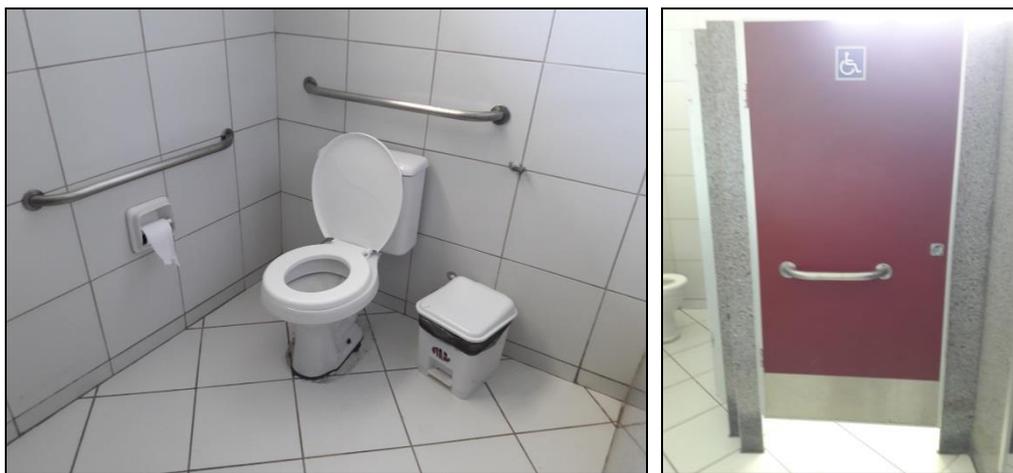
Figura 10: Vistas do banheiro.

- Dimensões: 2,00m x 1,30m;
- - Porta da cabine acessível possui vão livre de 0,76 m;
- - Ausência de barra de apoio vertical próximo ao sanitário;
- - Ausência de pia e acessórios acessíveis no interior da cabine.

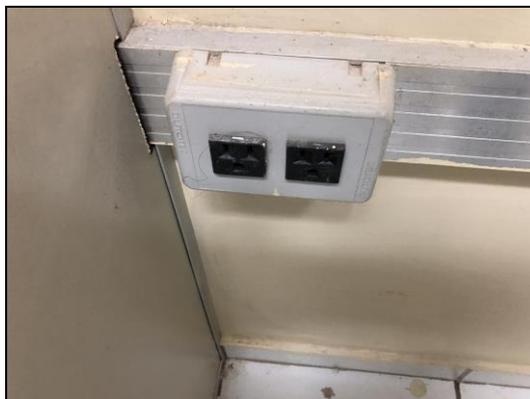
1. Foi realizado teste e o interruptor está funcionando adequadamente;
2. Os interruptores não estão identificados adequadamente com seu respectivo circuito conforme a recomendação da NR-10;
3. As maiorias das tomadas não estão de acordo com novo padrão brasileiro, conforme a NBR-14136 e também não estão identificadas;
4. Foi encontrado em vários pontos uso de filtro de linhas, para atender a necessidade do laboratório;

Figura 11: – Tomadas no padrão antigo.

- c) Instalação DR no quadro elétrico com intuito de evitar choque elétrico proveniente de uma fuga de corrente;
 - d) Troca de tomadas elétricas que estão fora do padrão brasileiro;

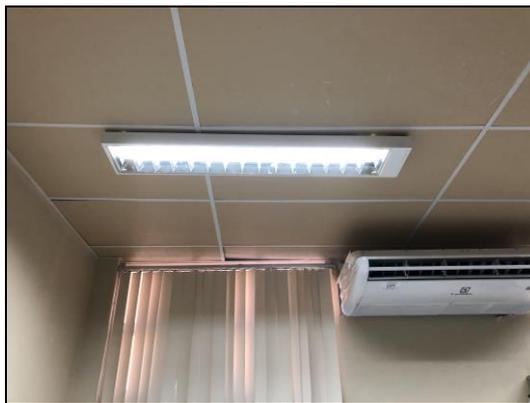
Figura 12: Luminárias do laboratório

5. Não foram encontradas luminárias com lâmpadas queimadas;
6. Realizamos medições para observar as condições do nível de iluminamento. Em vários trechos o nível de iluminamento está adequado para o tipo de atividade realizada. Segundo a NBR 8995-1 para ambientes laboratoriais a iluminância média tolerável é de aproximadamente 500lux e a medição no local detectou 451lux;
7. O nível de tensão se encontra adequada permitida pela Concessionaria de Energia para atender todos os equipamentos e computadores. $V = 226 V$ (tomadas 220 V);
8. Todas as tomadas estão aterradas;
9. O quadro elétrico se encontra identificado;
10. Os disjuntores estão identificados adequadamente;
11. Diagramas e quadros de cargas dentro dos quadros elétricos conforme exigido pela NR-10;
12. O quadro geral não existe DR para proteger suas instalações contra fuga de corrente e pessoas contra choques elétricos;

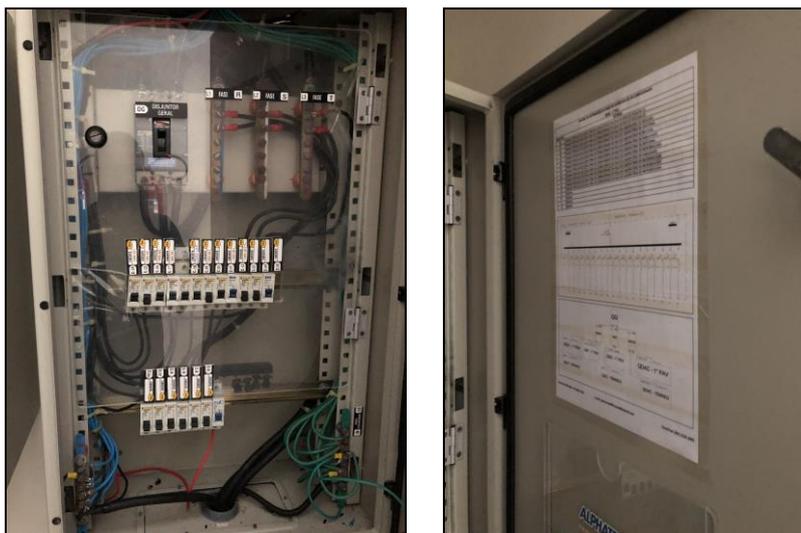
Figura 13: Quadro elétrico organizado e identificado que atende o Laboratório

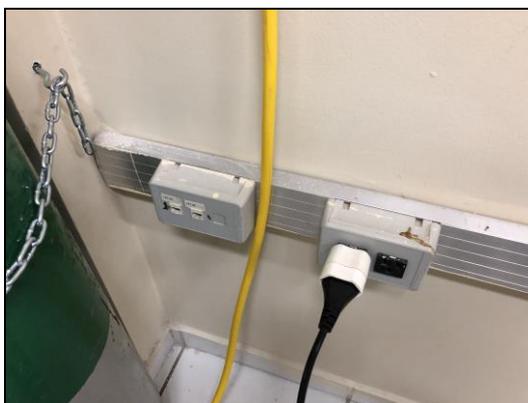
1. Haverá a necessidade de mais pontos de lógica;
2. As tomadas de lógica estão ótimo estado de funcionamento e estão identificadas;
3. Rack muito desorganizado necessitando de mais espaços;

Figura 14: Pontos de lógica identificado

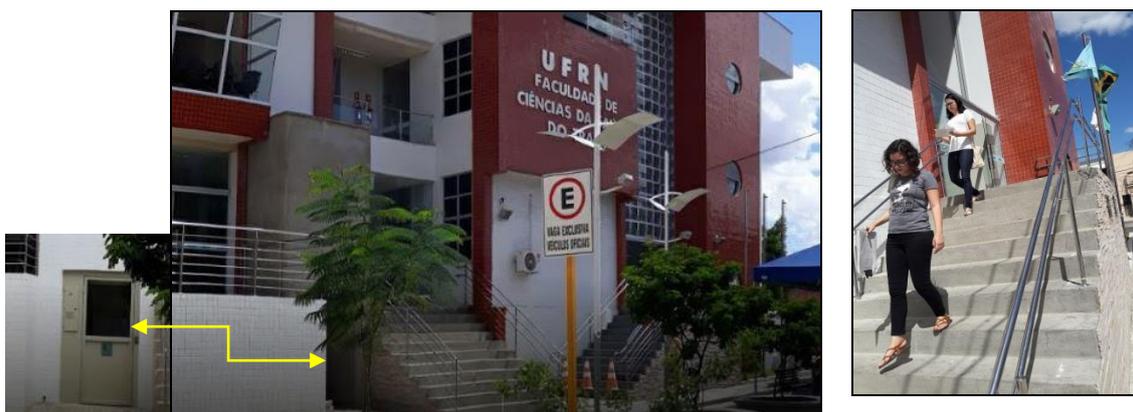
O acesso principal do edifício do Bloco II da Faculdade de Ciências da Saúde do Trairi não está no nível da rua, escada e plataforma para acesso ao prédio do Laboratório (fotos 5), Porta de entrada sem faixa de sinalização, com largura de 1,40m (foto 6), a maior largura do corredor (que não contém móveis) mede 2,16m; (foto 6).

Figura 5: Acesso principal do prédio escadas e plataforma.

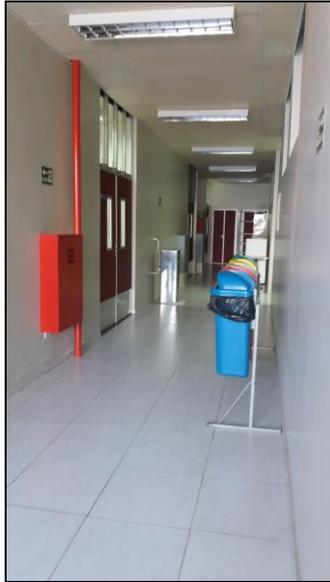
A escada apresenta largura de 1,69 m, com espelho de 17,5 cm, piso de 31,5 cm e bocel de 1,5 cm. O corrimão é descontinuo e de altura única. Ao chegar ao segundo pavimento, as circulações variam entre 1,60m e 2,20m.

Figura 7: Vista do corredor 1º andar (fotos: Patrícia Jales)

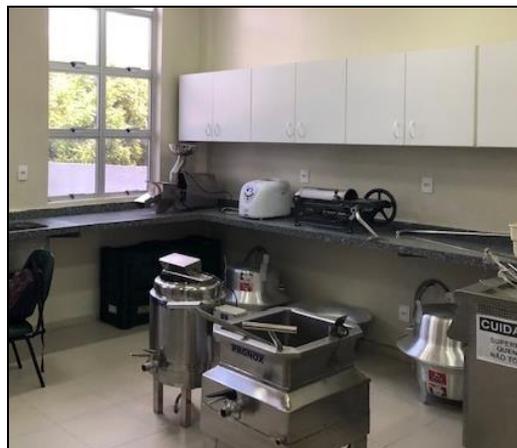
As circulações internas no laboratório não são adequadas, as disposições dos equipamentos no centro do laboratório dificultam a mobilidade de pessoas com restrições.

Figura 8: Mobiliários do laboratório

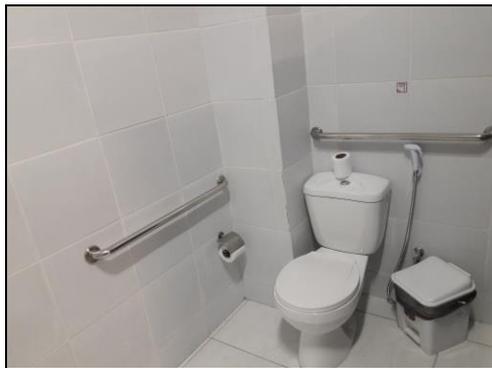
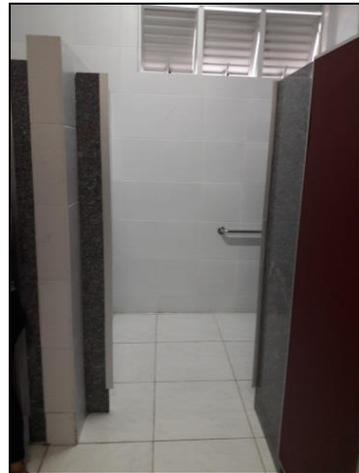
- Dimensões: 2,00m x 1,30m;
- - Porta da cabine acessível possui vão livre de 0,68 m;
- - Ausência de barra de apoio vertical próximo ao sanitário;
- - Ausência de pia e acessórios acessíveis no interior da cabine.

Figura 9: Vistas do banheiro.

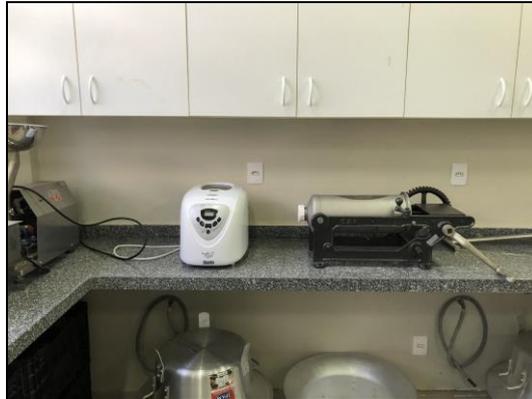
3. As maiores das tomadas estão em conformidade a NBR-14136, porém não se encontram identificadas;

Figura 10: – Tomadas no padrão novo.

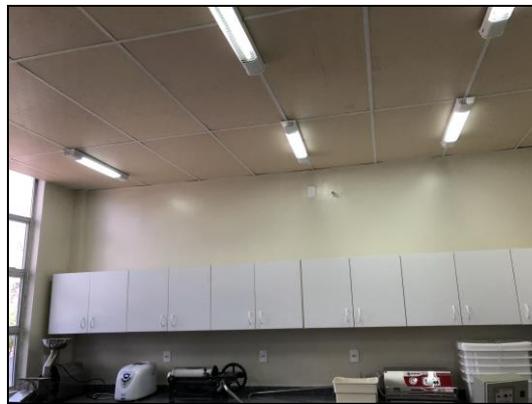
Figura 11: Luminárias do laboratório

4. Não foram encontradas luminárias com lâmpadas queimadas;
5. Realizamos medições para observar as condições do nível de iluminação. Em vários trechos o nível de iluminação está adequado para o tipo de atividade realizada. Segundo a NBR 8995-1 para ambientes laboratoriais a iluminância média tolerável é de aproximadamente 500lux e a medição no local detectou 451lux;
6. O nível de tensão se encontra adequada permitida pela Concessionaria de Energia para atender todos os equipamentos e computadores. $V = 226 V$ (tomadas 220 V);
7. Todas as tomadas estão aterradas;
8. O quadro elétrico se encontra identificado;
9. Os disjuntores estão identificados adequadamente;
10. Não existe diagramas e quadros de cargas dentro dos quadros elétricos conforme exigido pela NR-10;

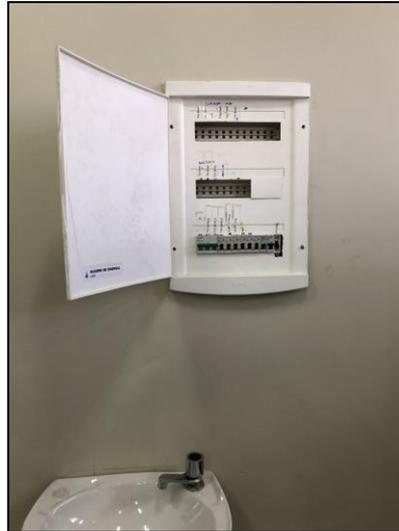
11. O quadro geral não existe DR para proteger suas instalações contra fuga de corrente e pessoas contra choques elétricos;

Figura 12: Quadro elétrico que atende o laboratório.

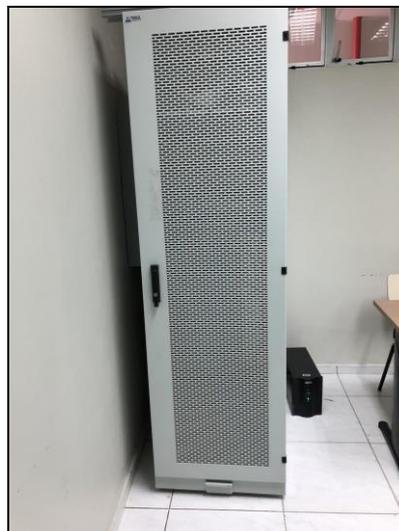
1. Haverá a necessidade de mais pontos de lógica;
2. As tomadas de lógica estão em ótimo estado de funcionamento e estão identificadas;

Figura 13: Rack de lógica que atende o laboratório.
