**MINISTÉRIO DA EDUCAÇÃO
UNIVERSIDADE FEDERAL DO RIO GRANDE DO NORTE**

**PROJETO DE DESENVOLVIMENTO INSTITUCIONAL
COM ÊNFASE NA MELHORIA E IMPLEMENTAÇÃO
DOS AMBIENTES LABORATORIAIS**

**META 03
ESTUDO DO MAPEAMENTO E LEVANTAMENTO
DE DADOS SOBRE AMBIENTES LABORATORIAIS
*PARTE 07***

**Natal/RN
FEVEREIRO DE 2020**

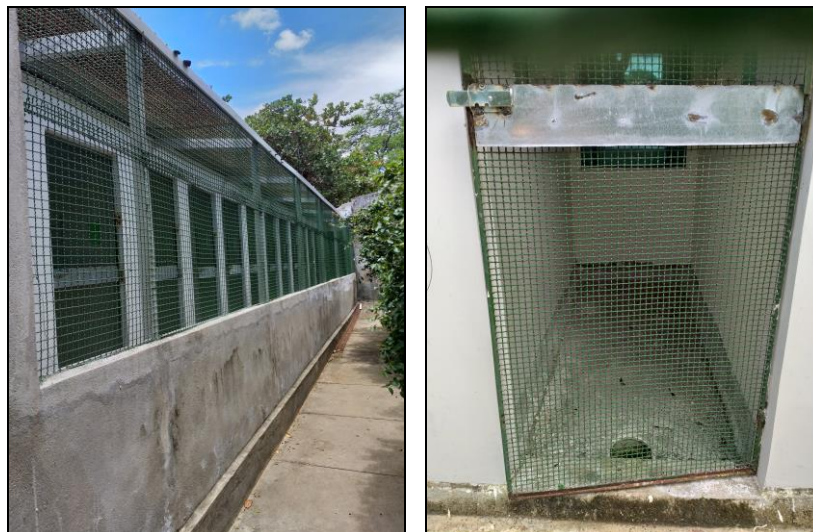
As gaiolas localizadas na lateral do prédio, conforme informações do responsável pelo Núcleo, essas gaiolas estavam em reforma pela equipe DIMAN – Diretoria de Manutenção da UFRN.

Figura 16: Vistas da área das gaiolas em reforma.

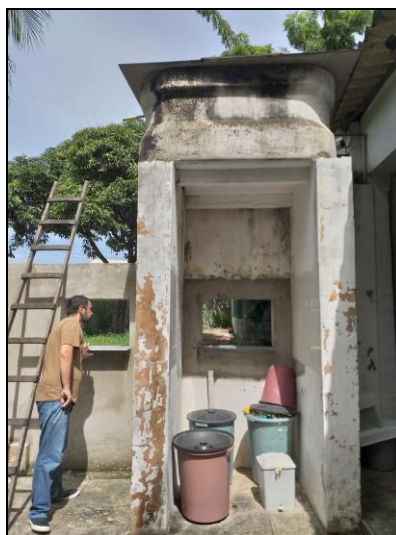
A Passagem de alimentos para as gaiolas laterais, são pela abertura no muro de divisa, conforme mostra a figura 17. O responsável informou que falta uma cobertura nesta área para a proteção dos funcionários em épocas de chuva.

Figura 17: Vistas da abertura para passagem de alimentos.

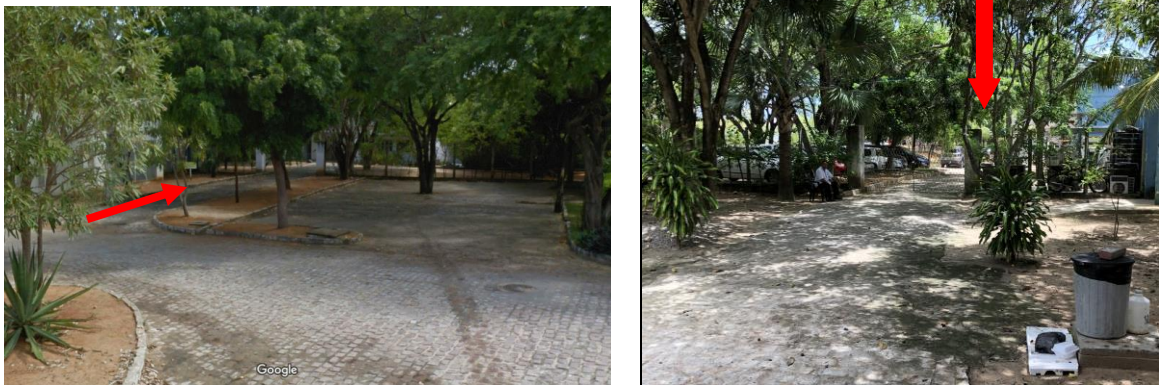
O acesso principal ao edifício do Núcleo de Primatologia do Centro de Biociências (CB), se dá pela lateral do prédio principal do Centro de Biociências, ver figura 18. O local não é acessível e está em desacordo com a NBR 9050. Não há rota acessível entre o ponto de ônibus mais próximo e o edifício do CB. Há acesso sem degraus, a partir do estacionamento, entretanto seriam necessários ajustes no nivelamento do piso e delimitação adequada de vagas para que se torne acessível.

Figura 18: Entrada para área do Núcleo.

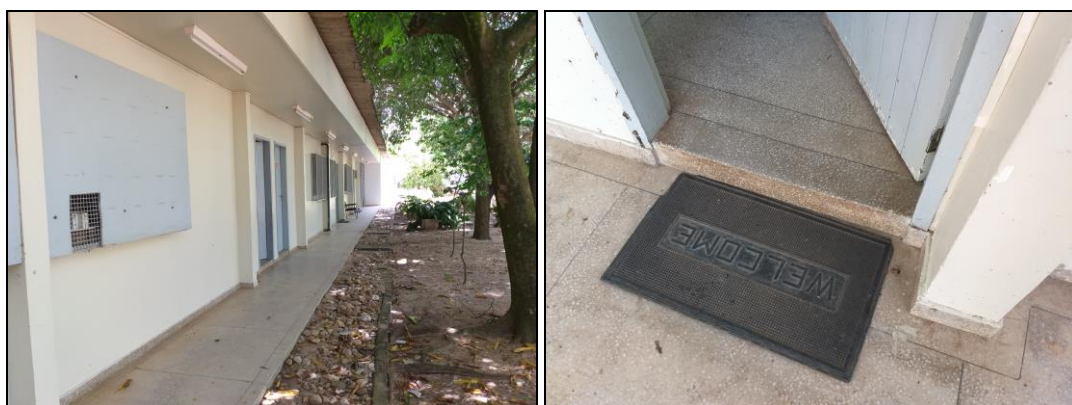
Cada sala tem acesso independente para a área externa, todas com desníveis acima de 5mm, portanto não acessíveis, ver figura 19.

Figura 19: Desníveis no acesso as salas.

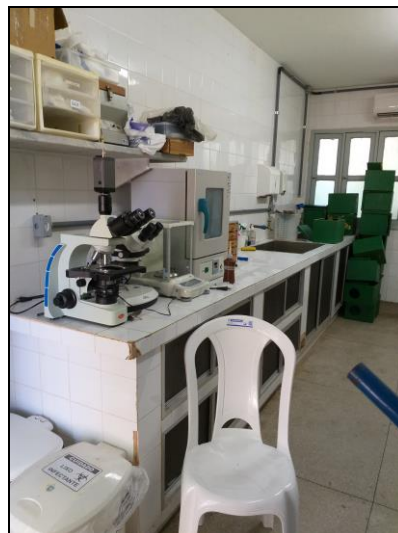
Figura 21: Mobiliários – Lab. Procedimentos

Os ambientes do Laboratório de Estudos Avançados em Primatas (Núcleo de Primatologia) não possuem móveis adaptados, assim como também não há bancadas acessíveis. As prateleiras não são sinalizadas segundo recomendações da NBR9050/2015.

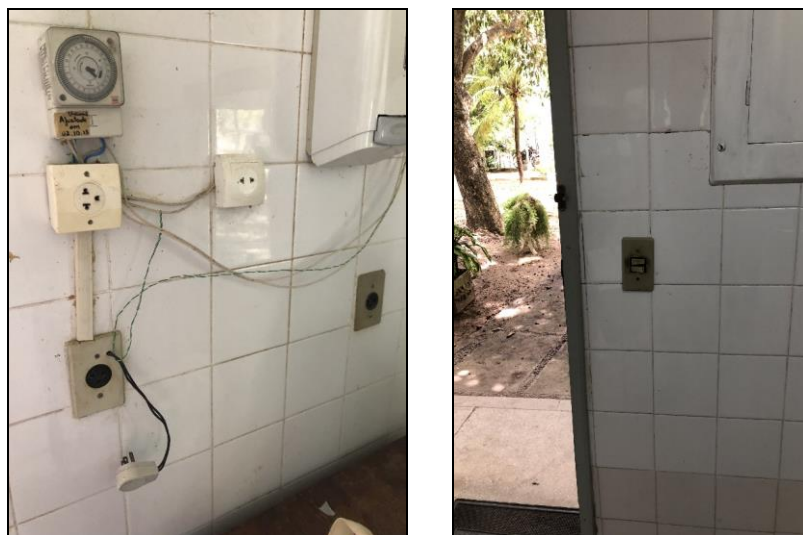
1. Foi realizado teste e o interruptor está funcionando adequadamente mas encontra-se um pouco desgastado;
2. Os interruptores não estão identificados adequadamente com seu respectivo circuito conforme a recomendação da NR-10;

3. As maiores das tomadas não estão de acordo com novo padrão brasileiro conforme a NBR-14136 e também não estão identificadas;
4. Foi encontrado em vários pontos uso de adaptadores de tomadas, devido que os maquinários serem antigos;

Figura 25: Tomadas no padrão antigo e interruptor que aciona as lâmpadas do Laboratório.

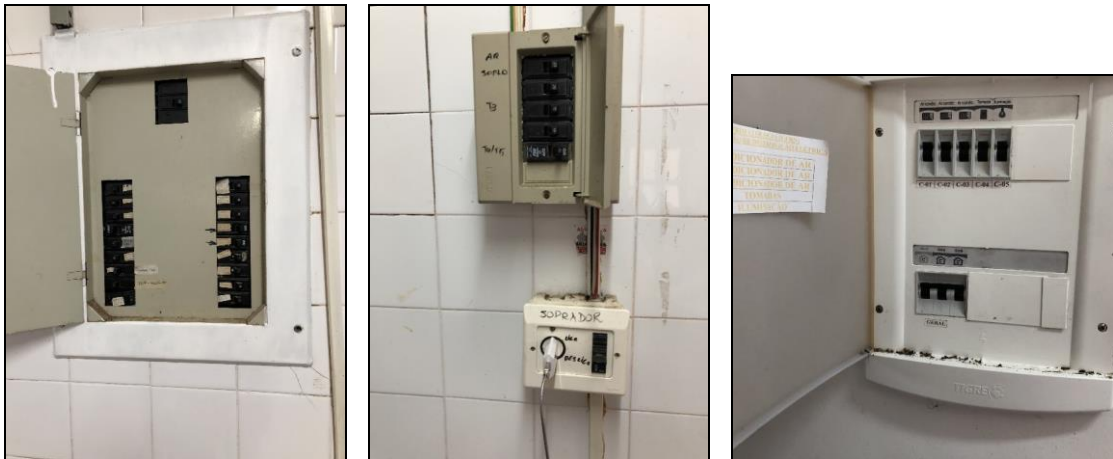
8. O nível de tensão se encontra adequada permitida pela Concessionaria de Energia para atender todos os equipamentos e computadores. $V = 218 V$ (tomadas 220 v);
9. A maioria das tomadas não estão aterradas;
10. O quadro elétrico não se encontra identificado;
11. Os disjuntores não estão identificados adequadamente;
12. Não foram encontrados diagramas e quadros de cargas dentro dos quadros elétricos conforme exigido pela NR-10;
13. O quadro geral não existe DR para proteger suas instalações contra fuga de corrente e pessoas contra choques elétricos;
14. Foi impossível identificar quais são circuitos de força, luz, específicos e ar-condicionado;

Figura 27: Quadros elétricos do Núcleo

- d) Instalação DR no quadro elétrico com intuito de evitar choque elétrico proveniente de uma fuga de corrente;
 - e) Não obstruir o acesso aos quadros elétricos;

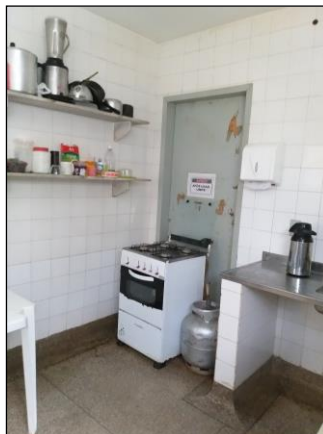
- d) Constatamos a presença de botijões 13 kg dentro do ambiente, ver figura 33.

Figura 33: botijão de GLP 13 Kg dentro do ambiente.

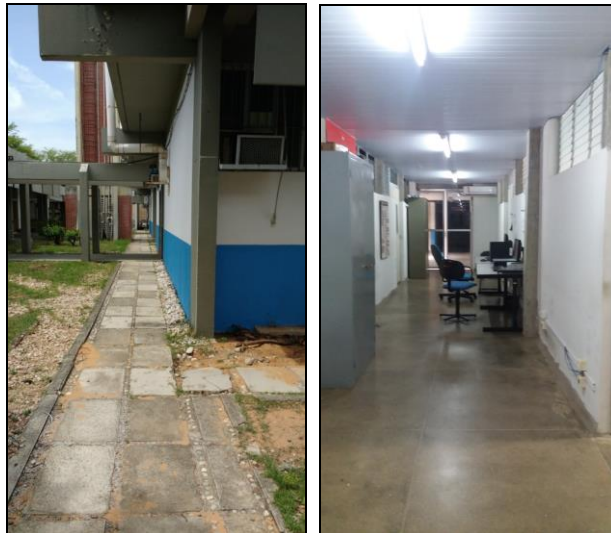
O Acesso ao laboratório não atende a NBR 9050/2015, pois existem desníveis superiores ao limite de 0,5cm, circulações menores que 0,90m e com piso trepidante nas áreas externas de acesso ao laboratório (área entre o estacionamento e porta de acesso ao laboratório);

As portas com maçanetas do tipo alavanca, mas sem sinalização tátil e/ou sonora;

Figura 5: - Vista da circulação externa e interna de acesso ao Lab. Análise Térmica.

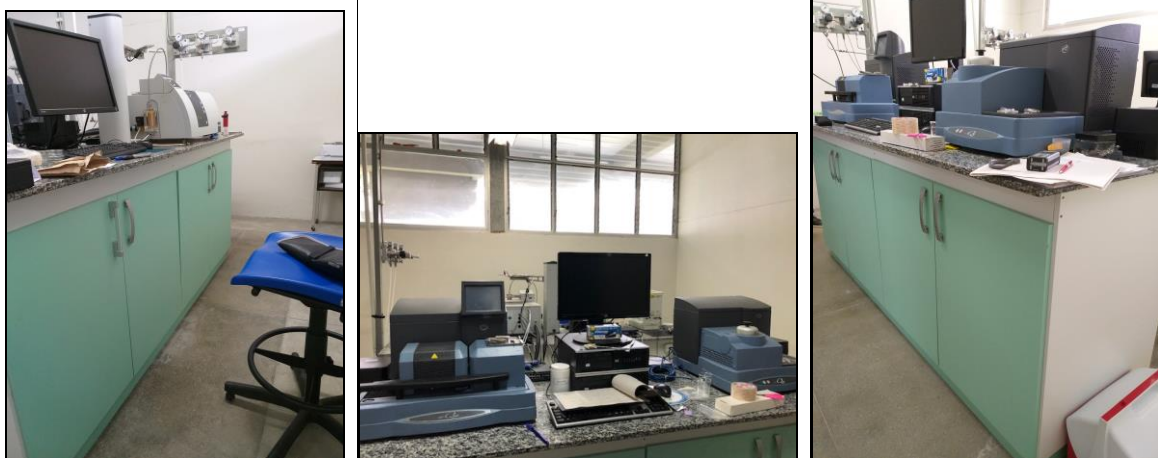
Os armários instalados abaixo das bancadas centrais, impossibilitam o uso de cadeiras, necessitam rever esses mobiliários e layout para adequar uma estação de trabalho para o técnico. O laboratório não dispõe de sinalização tátil ou visual e as bancadas de experimentos possuem altura de 0,99m.

A área do laboratório e quantidade de mobiliário é suficiente para o número de usuários, mas o tipo de mobiliário utilizado não é o mais adequado. Os alunos/pesquisadores utilizam assentos do tipo carteira e faltam cadeiras quando há reuniões e todos estão presentes.

Figura 6: Mobiliários do Laboratório

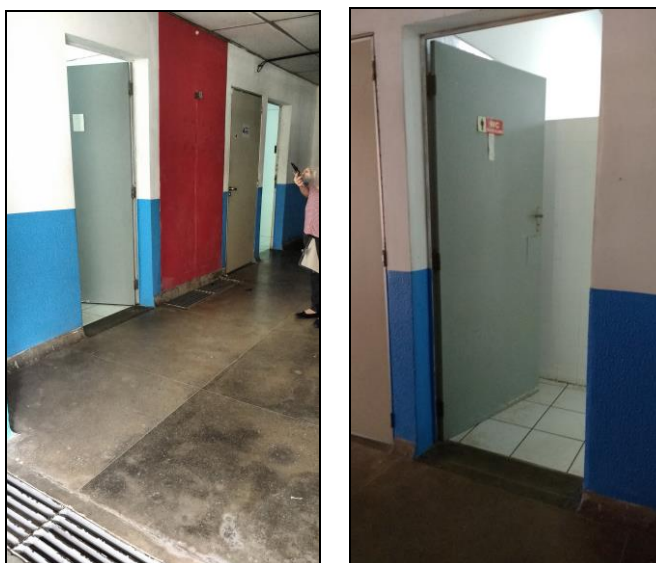
A Pia sem barras auxiliares e sem torneira de acionamento automático.

A cabine que abriga bacia sanitária com abertura de porta com 0,60m e ausência de barras auxiliares.

Figura 7: Vistas dos acessos aos banheiros

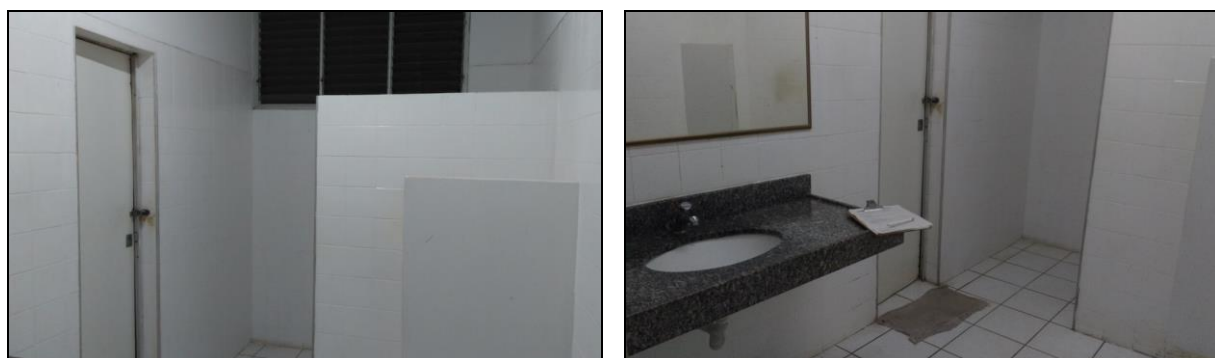
Figura 8: Vistas do banheiro

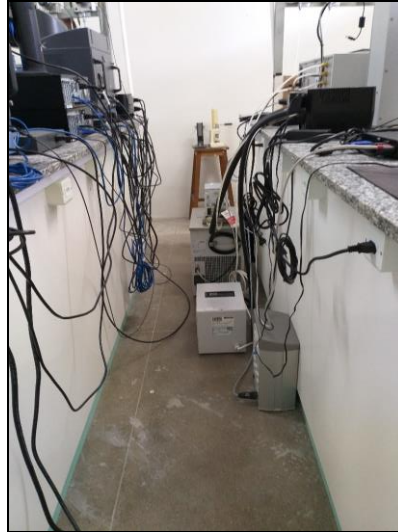
3. As maiorias das tomadas não estão de acordo com novo padrão brasileiro conforme a NBR-14136 e também não estão identificadas;
4. Foi encontrado condutele com fiação exposta;

Figura 9: Tomadas no padrão novo

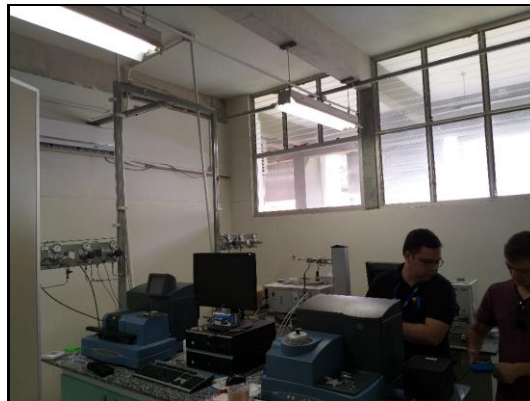
Figura 10: - Luminárias do laboratório

5. As luminárias que estão instaladas não são recomendadas para ambientes laboratoriais;
6. Realizamos medições para observar as condições do nível de iluminamento. Em vários trechos o nível de iluminamento não está adequado para o tipo de atividade realizada. Segundo a NBR 8995-1 para ambientes laboratoriais a iluminancia média tolerável é de aproximadamente 500lux e a medição no local detectou 312lux;

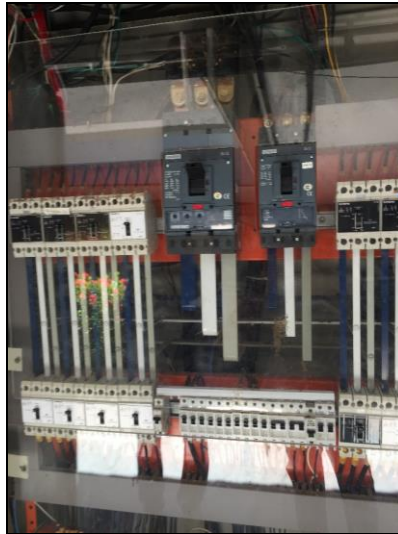
7. O nível de tensão se encontra adequada permitida pela Concessionaria de Energia para atender todos os equipamentos e computadores. $V = 227$ V (tomadas 220 v);
8. A maioria das tomadas estão aterradas;
9. O quadro elétrico não se encontra identificado;
10. Os disjuntores não estão identificados adequadamente;
11. Não foram encontrados diagramas e quadros de cargas dentro dos quadros elétricos conforme exigido pela NR-10;
12. O quadro geral não existe DR para proteger suas instalações contra fuga de corrente e pessoas contra choques elétricos;
13. Foi impossível identificar quais são circuitos de força, luz, específicos e ar-condicionado;

Figura 11: Quadros elétrico do laboratório

- c) Os quadros elétricos de acordo com NR-10 deverão ser identificados e também deve conter diagramas e quadros de cargas;
 - d) Instalação DR no quadro elétrico com intuito de evitar choque elétrico proveniente de uma fuga de corrente;

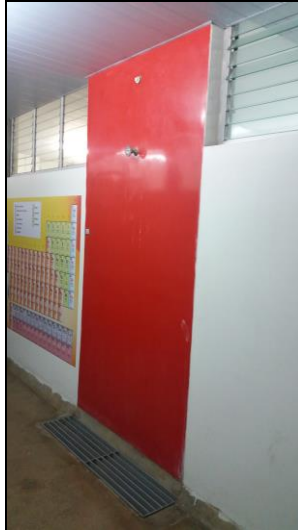
- a) Verificamos que existe uma instalação hidráulica para chuveiro de emergência na circulação dos laboratórios, do qual esse faz parte, no entanto se encontra inutilizada por falta do chuveiro, ver figura 12

Figura 12: Instalação para chuveiro de emergência, porém sem o chuveiro.

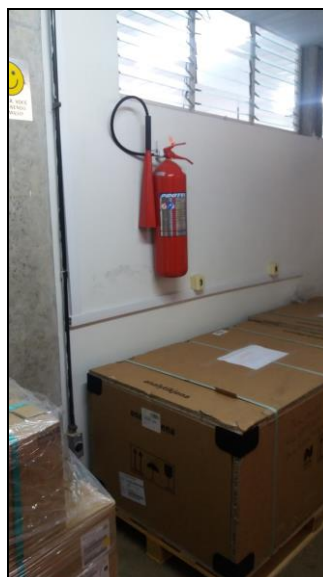
- a) No momento da visita verificamos que o local possui extintores, porém seu acesso obstruído por caixotes, ver figura 13;
- b) As portas da circulação estão abrindo para dentro da circulação;

Figura 13: Caixotes impedindo o acesso ao extintor.

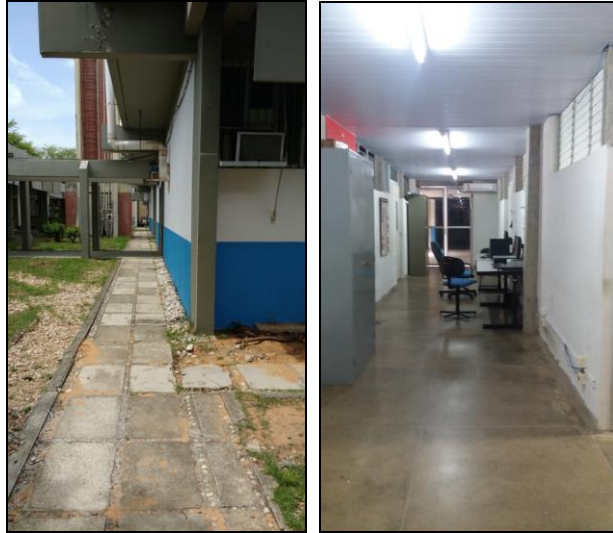
O Acesso ao laboratório não atende a NBR 9050/2015, pois existem desníveis superiores ao limite de 0,5cm, circulações menores que 0,90m e com piso trepidante nas áreas externas de acesso ao laboratório (área entre o estacionamento e porta de acesso ao laboratório);

As portas com maçanetas do tipo alavanca, mas sem sinalização tátil e/ou sonora;

Figura 5: - Vista da circulação externa e interna de acesso ao Lab. Preparação de Amostras.

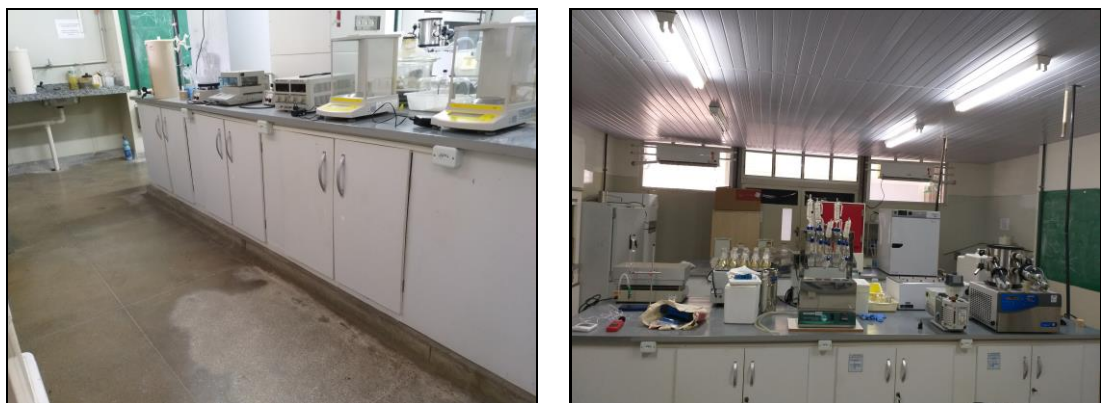
Os armários instalados abaixo das bancadas centrais, impossibilitam o uso de cadeiras, necessitam rever esses mobiliários e layout para adequar armários e cadeiras para o uso do laboratório. O laboratório não dispõe de sinalização tátil ou visual e as bancadas de experimentos possuem altura de 0,90m.

O laboratório não tem mobiliário adequado apenas uma cadeira fixa e uma banquetta de madeira.

Figura 6: Mobiliários do Laboratório

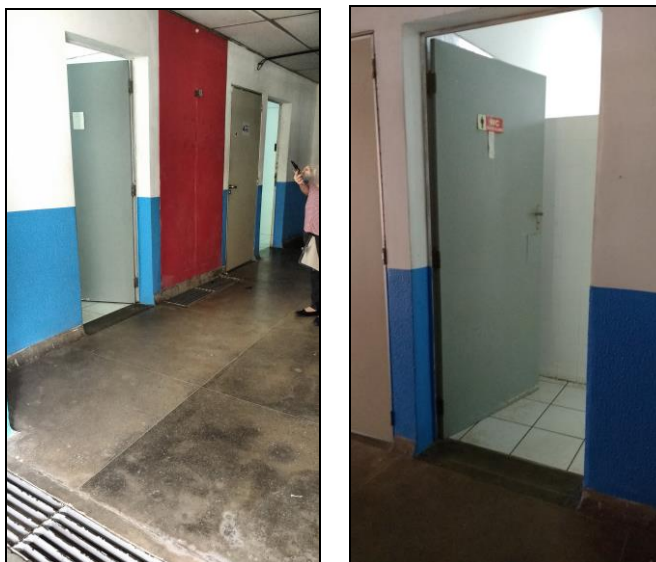
A Pia sem barras auxiliares e sem torneira de acionamento automático.

A cabine que abriga bacia sanitária com abertura de porta com 0,60m e ausência de barras auxiliares.

Figura 8: Vistas dos acessos aos banheiros

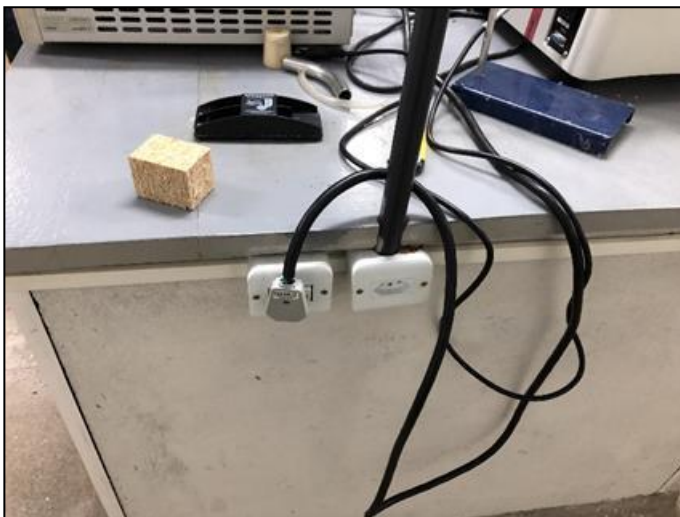
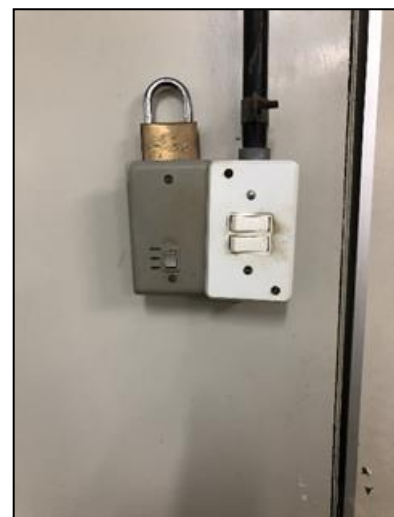
1. Foi realizado teste e o interruptor está funcionando adequadamente mas encontra-se um pouco desgastado;
2. Os interruptores não estão identificados adequadamente com seu respectivo circuito conforme a recomendação da NR-10;
3. As maiorias das tomadas atende ao novo padrão brasileiro conforme a NBR-14136, mas não estão identificadas;
4. Foi encontrado canaleta (sistema X) com fiação exposta;
5. Utilização de vários filtros de linhas;

Figura 10: Interruptor sem identificação e tomada no novo padrão brasileiro

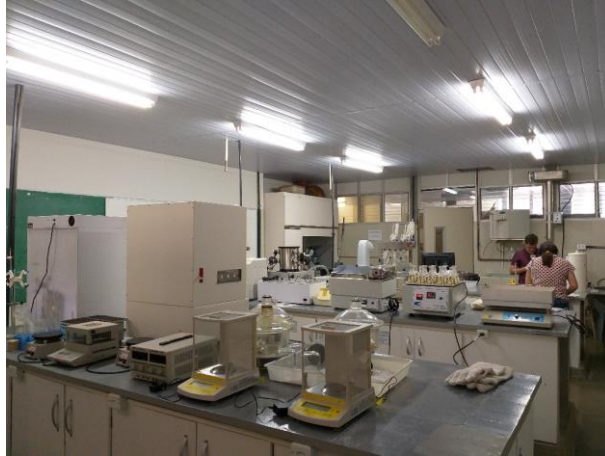
Figura 11: - Luminárias do laboratório

6. As luminárias que estão instaladas não são recomendadas para ambientes laboratoriais;
7. Foram encontradas algumas luminárias com lâmpadas queimadas;

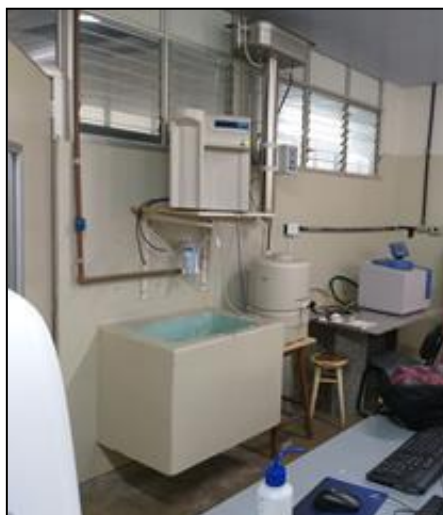
- a) Necessita de ponto de água para o destilador, ver figura 13;
- b) O tanque está em péssimas condições para uso, com revestimento destacado, ver figura 14;

Figura 13: Destilador sem ponto de água.

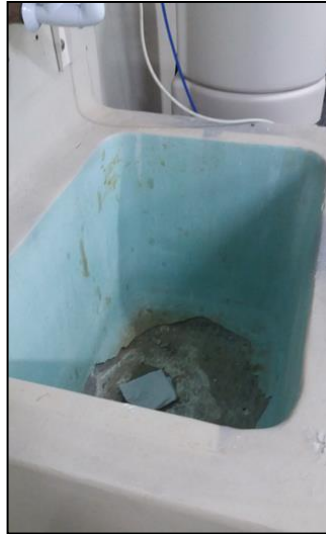
Figura 14: Tanque com revestimento danificado.

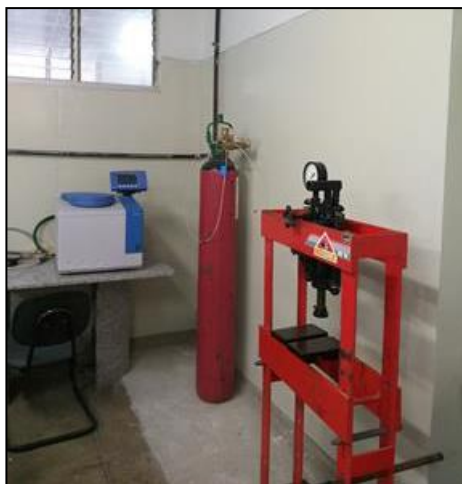
- a) Verificamos a presença de Cilindros de gás medicinal dentro do laboratório, ver figura 15.
- b) No momento da visita verificamos que o local possui extintores, porém seu acesso obstruído por caixotes, ver figura 16;
- c) As portas da circulação estão abrindo para dentro da circulação;

Figura 15: Cilindro de gás medicinal dentro do laboratório. **Figura 16:** Caixotes impedindo o acesso ao extintor

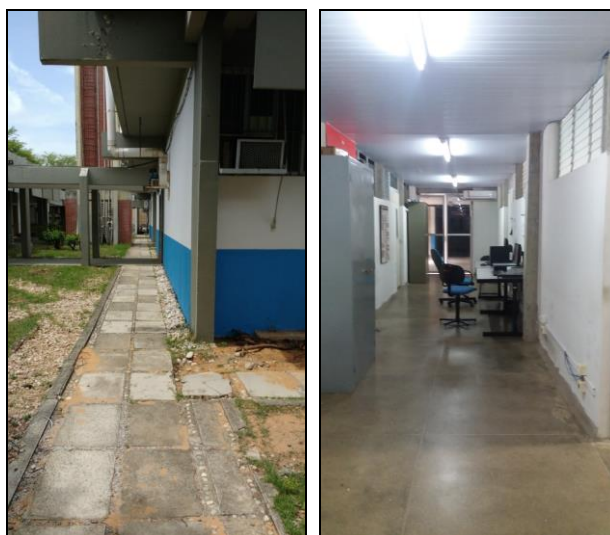
O Acesso ao laboratório não atende a NBR 9050/2015, pois existem desníveis superiores ao limite de 0,5cm, circulações menores que 0,90m e com piso trepidante nas áreas externas de acesso ao laboratório (área entre o estacionamento e porta de acesso ao laboratório);

As portas com maçanetas do tipo alavanca, mas sem sinalização tátil e/ou sonora;

Figura 5: - Vista da circulação externa e interna de acesso ao Lab. Espectroscopia UV-VIS.

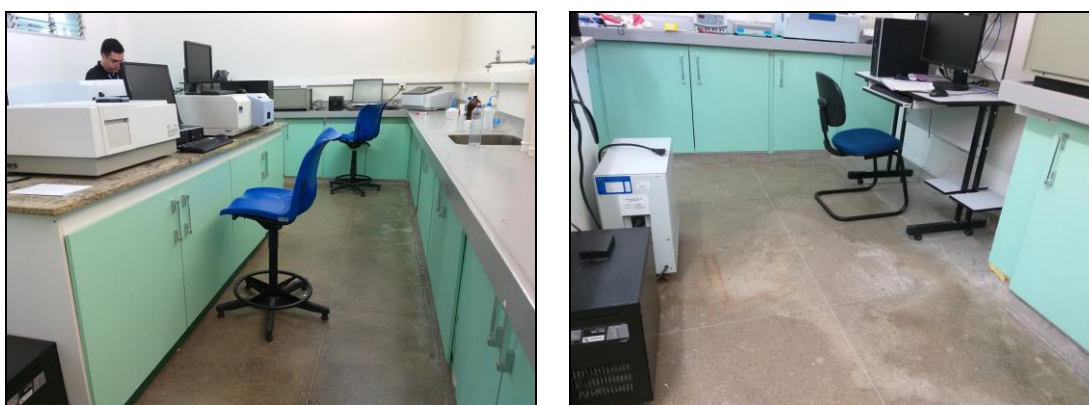
Os armários instalados abaixo das bancadas centrais e laterais, impossibilitam o uso de cadeiras, necessitam rever esses mobiliários e layout para adequar armários e cadeiras para o uso do laboratório. O laboratório não dispõe de sinalização tátil ou visual e as bancadas de experimentos possuem altura de 0,90m.

O laboratório não tem mobiliário adequado apenas uma cadeira fixa e uma banquetta de madeira.

Figura 6: Mobiliários do Laboratório

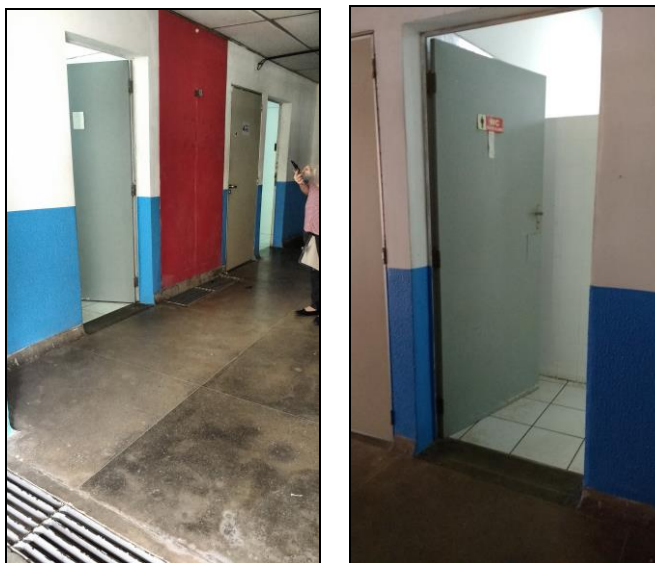
A Pia sem barras auxiliares e sem torneira de acionamento automático.

A cabine que abriga bacia sanitária com abertura de porta com 0,60m e ausência de barras auxiliares.

Figura 7: Vistas dos acessos aos banheiros

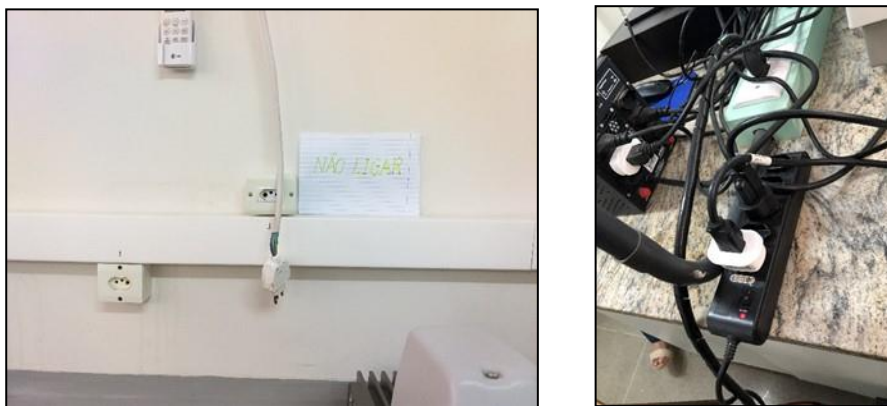
1. Foi realizado teste e o interruptor está funcionando adequadamente mas encontra-se um pouco desgastado;
2. Os interruptores não estão identificados adequadamente com seu respectivo circuito conforme a recomendação da NR-10;
3. As maiorias das tomadas atende ao novo padrão brasileiro conforme a NBR-14136 mas não estão identificadas de maneira adequadas;
4. Foi encontrado canaleta (sistema X) com fiação exposta;
5. Detectamos a presença de curto-circuito em tomada do condicionador de ar e também na de uso geral;
6. Utilização de vários filtros de linhas;

Figura 9: Tomadas no novo padrão e filtro de linha

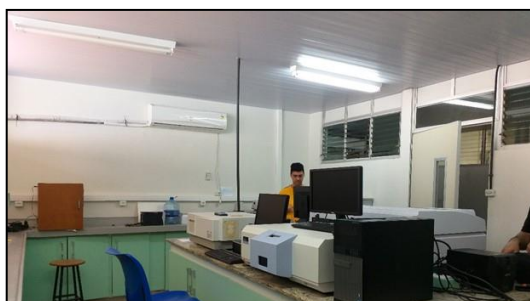
Figura 10: - Luminárias do laboratório

7. As luminárias que estão instaladas não são recomendadas para ambientes laboratoriais;
8. Foram encontradas várias luminárias com lâmpadas queimadas;
9. Realizamos medições para observar as condições do nível de iluminação. Em vários trechos o nível de iluminação não está adequado para o tipo de atividade realizada. Segundo a NBR 8995-1 para ambientes laboratoriais a iluminancia média tolerável é de aproximadamente 500lux e a medição no local detectou 316lux;
10. O nível de tensão se encontra adequada permitida pela Concessionaria de Energia para atender todos os equipamentos e computadores. $V = 227$ V(tomadas 220 v);
11. A maioria das tomadas estão aterradas;
12. O quadro elétrico não se encontra identificado;
13. Os disjuntores não estão identificados adequadamente;

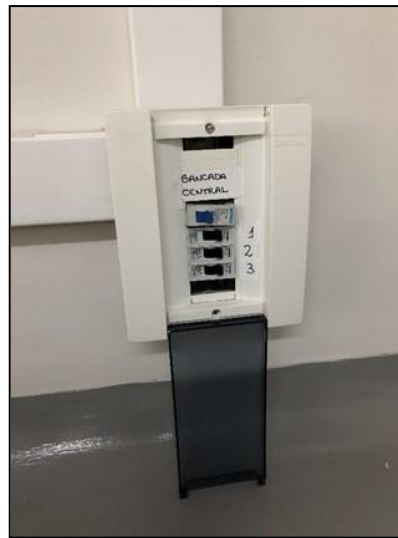
14. Não foram encontrados diagramas e quadros de cargas dentro dos quadros elétricos conforme exigido pela NR-10;
15. O quadro geral não existe DR para proteger suas instalações contra fuga de corrente e pessoas contra choques elétricos;
16. Não foi possível identificar quais são circuitos de força, luz, específicos e ar-condicionado;

Figura 11: Quadros elétrico que atende o laboratório.

- e) Instalação DR no quadro elétrico com intuito de evitar choque elétrico proveniente de uma fuga de corrente;
 - f) Verificar a necessidade de Instalação de Sistema de Proteção contra Descargas Atmosféricas – SPDA no prédio onde fica o laboratório;

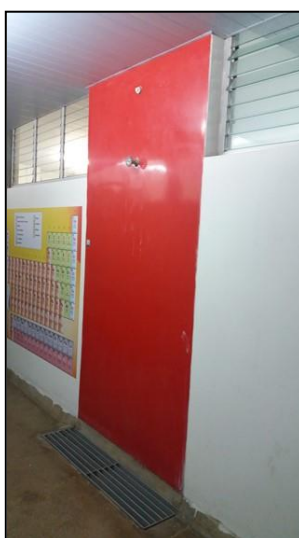
- a) Verificamos que existe uma instalação hidráulica para chuveiro de emergência na circulação dos laboratórios, do qual esse faz parte, no entanto se encontra inutilizada por falta do chuveiro, ver figura 13.

Figura 13: Instalação para chuveiro de emergência, porém sem o chuveiro.

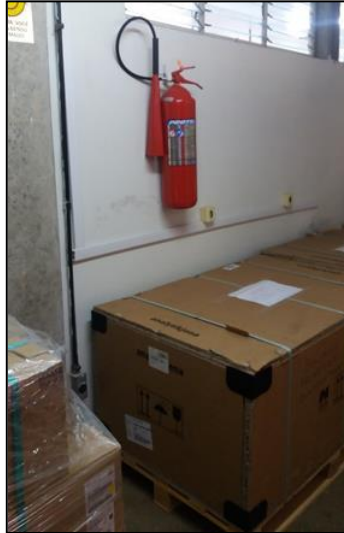
- a) No momento da visita verificamos que o local possui extintores, porém seu acesso obstruído por caixotes, ver figura 14;
- b) As portas da circulação estão abrindo para dentro da circulação;

Figura 14: Caixotes impedindo o acesso ao extintor

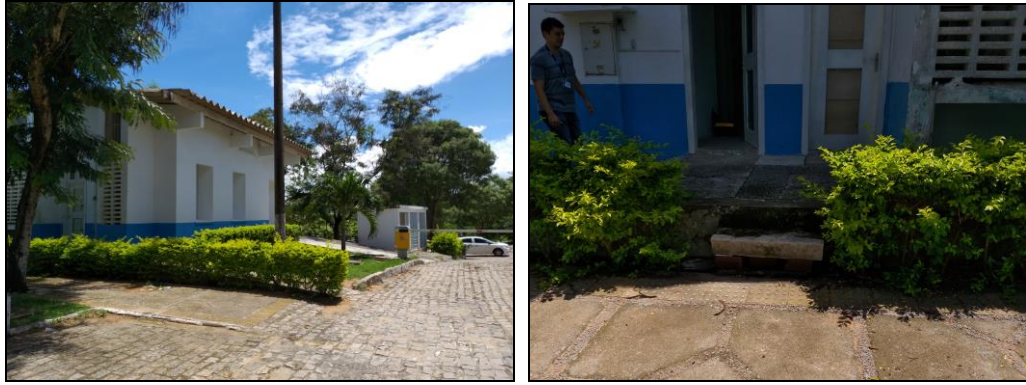
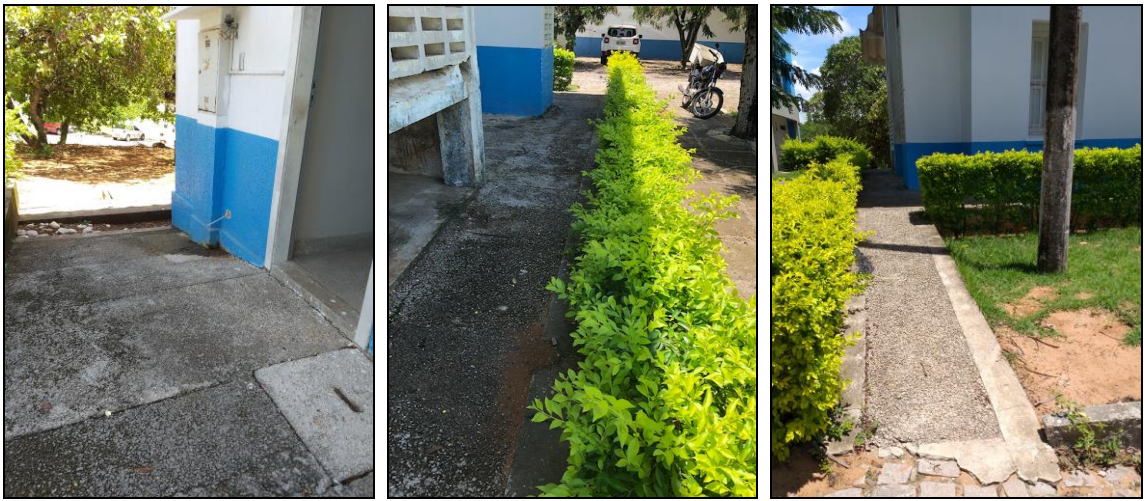
O Acesso ao laboratório não atende a NBR 9050/2015, pois existem desníveis superiores ao limite de 0,5cm, circulações com piso trepidante nas áreas externas de acesso ao laboratório (área entre o estacionamento e porta de acesso ao laboratório), calçadas com largura inferior ao permitido pela Norma (mín. 1,20m faixa livre) e sem sinalização tátil;

As portas com maçanetas do tipo alavanca, mas sem sinalização tátil e/ou sonora;

Figura 7: – Vista da circulação externa de acesso ao Lab. Absorção Atômica e Espectroscopia I.V.

Figura 8: – Vista da circulação externa de acesso ao Lab. Absorção Atômica e Espectroscopia I.V.

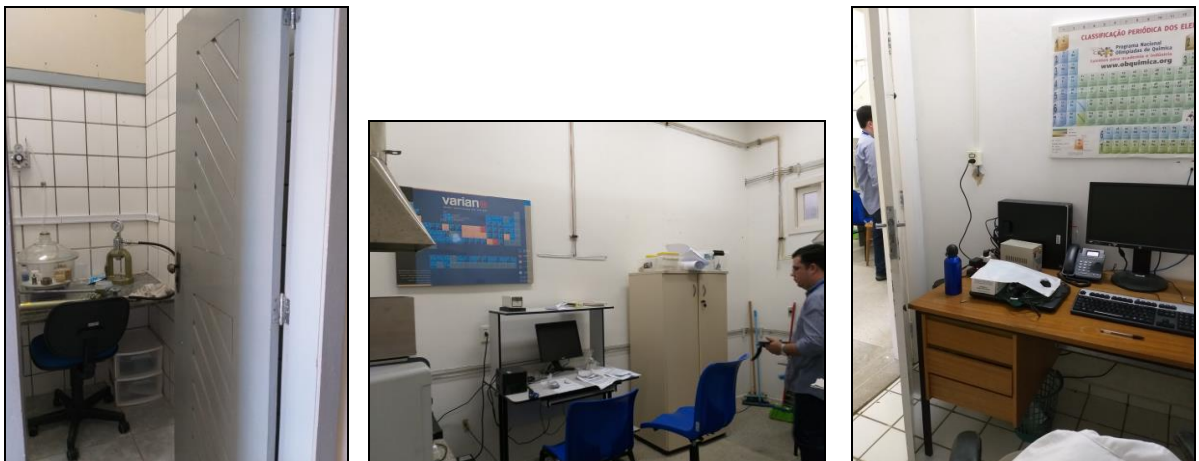
Existem pouco mobiliário, e não são acessíveis. O laboratório não dispõe de sinalização tátil ou visual e as bancadas de experimentos possuem altura de 0,73m.

Figura 9: Mobiliários do Laboratório

O ambiente de entrada do laboratório possui porta com vão livre de 0,78m, largura não compatível com a NBR 9050 (que prescreve o mínimo de 0,80m). A NBR estabelece, para postos de trabalho acessíveis a pessoas em cadeira de rodas (P.C.R): superfície de trabalho em faixa de altura de 0,75m a 0,85m, altura mínima inferior livre de 0,73m, profundidade mínima de 0,50m e largura livre mínima sob a superfície de 0,80m. Foram medidas a bancada e a mesa do computador:

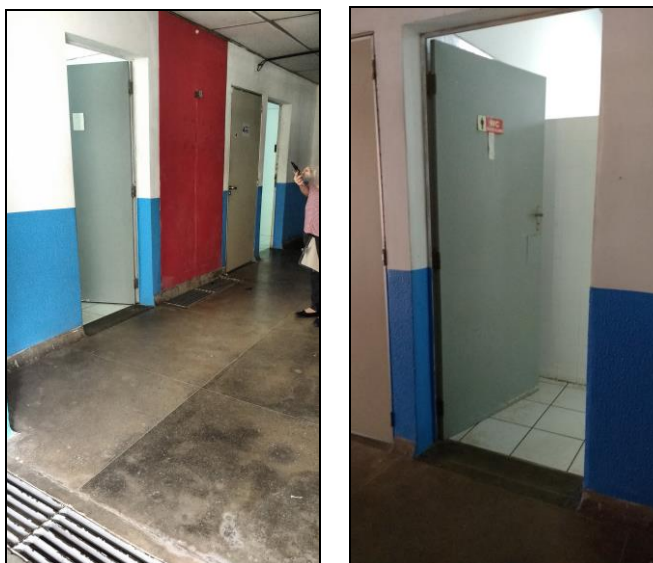
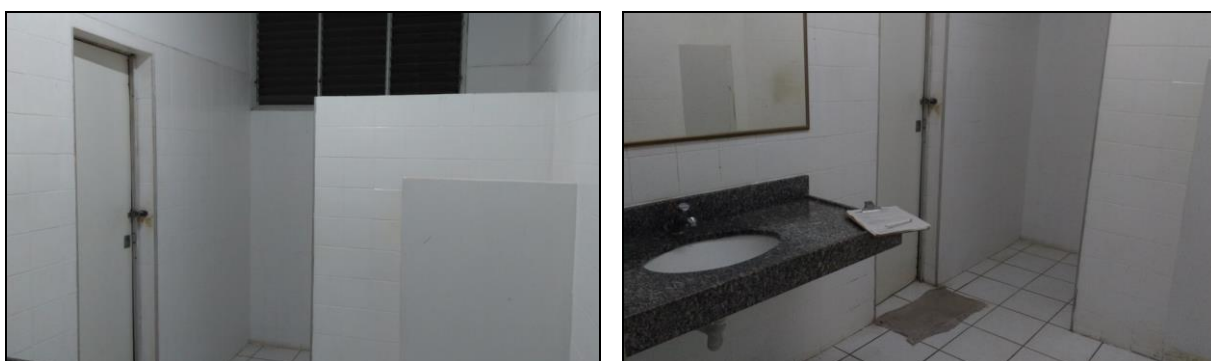
A Pia sem barras auxiliares e sem torneira de acionamento automático.

A cabine que abriga bacia sanitária com abertura de porta com 0,60m e ausência de barras auxiliares.

Figura 10: Vistas dos acessos aos banheiros

Figura 11: Vistas do banheiro

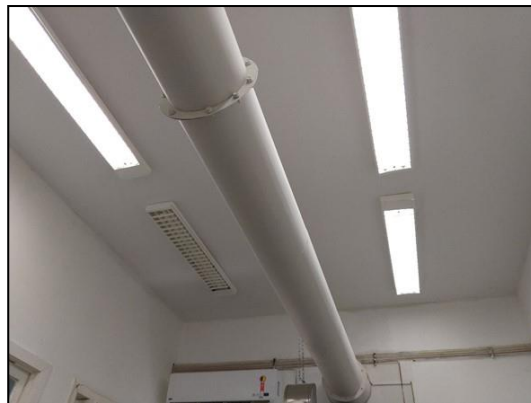
Figura 13: - Luminárias do laboratório

5. As luminárias que estão instaladas não são recomendadas para ambientes laboratoriais;
6. Foram encontradas várias luminárias com lâmpadas queimadas;
7. Realizamos medições para observar as condições do nível de iluminação. Em vários trechos o nível de iluminação não está adequado para o tipo de atividade realizada. Segundo a NBR 8995-1 para ambientes laboratoriais a

- iluminancia média tolerável é de aproximadamente 500lux e a medição no local detectou 326lux;
8. O nível de tensão se encontra adequada permitida pela Concessionaria de Energia para atender todos os equipamentos e computadores. $V = 227$ V(tomadas 220 v);
 9. A maioria das tomadas estão aterradas;
 10. O quadro elétrico não se encontra identificado;
 11. Os disjuntores não estão identificados adequadamente;
 12. Não foram encontrados diagramas e quadros de cargas dentro dos quadros elétricos conforme exigido pela NR-10;
 13. O quadro geral não existe DR para proteger suas instalações contra fuga de corrente e pessoas contra choques elétricos;
 14. Não foi possível identificar quais são circuitos de força, luz, específicos e ar-condicionado;
 15. Quadro elétrico precário, apresentando oxidação e com barramentos expostos sem nenhuma proteção contra o contato direto.

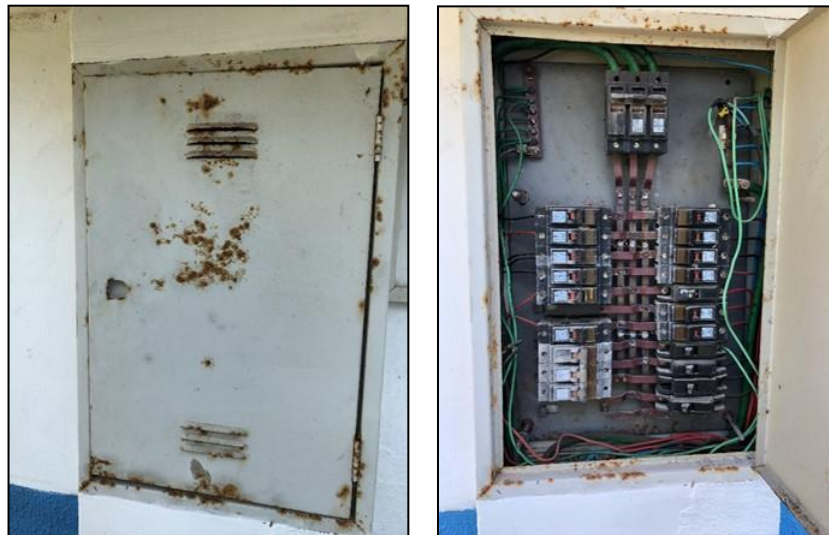
Figura 14: Quadro elétrico que atende o laboratório.

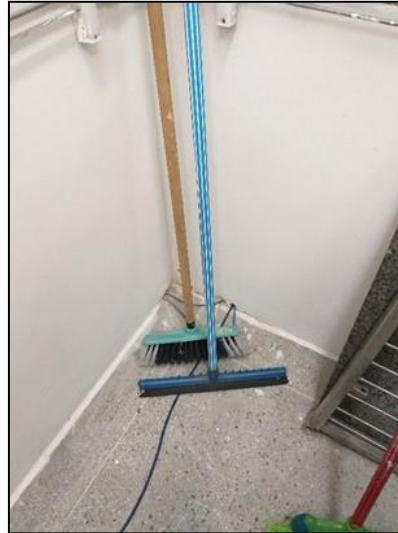
3. Encontramos em todo laboratório cabeamento estruturado exposto sem total infraestrutura.

Figura 15: Cabeamento estruturado exposto sem a utilização de dutos.

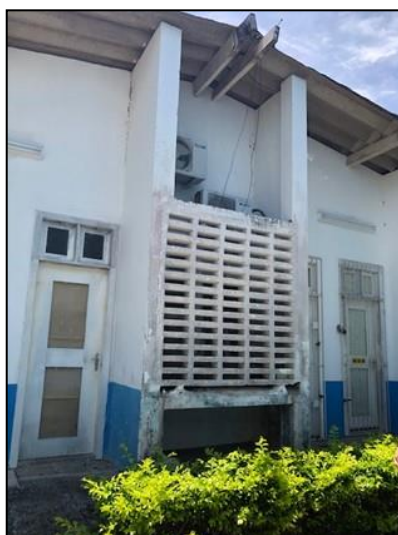
- 2- Fissuras verticais entre edificação destinada ao abrigo de máquinas condensadoras localizada na fachada frontal e edificação principal, indicando uma provável ausência de junta de dilatação e provável recalque de fundação devido aos motivos citados no item 1;

Figura 20: Vista da fachada frontal e existência de alvenarias para abrigo de condensadoras

- a. Recomendamos a demolição dos trechos de calçadas que apresentaram recalque, de forma a permitir uma compactação adequada do solo e adição de solo-cimento, com o objetivo de promover um melhoramento do solo;
- b. Revisão, por parte de profissional na área de instalações hidrossanitárias, de todo o sistema de drenagem da área do entorno da edificação;
- c. Fechamento das fissuras com telas de aço, promovendo amarração entre a edificação principal e as alvenarias do abrigo para condensadoras através da técnica de grampeamento, conforme detalhe 1;

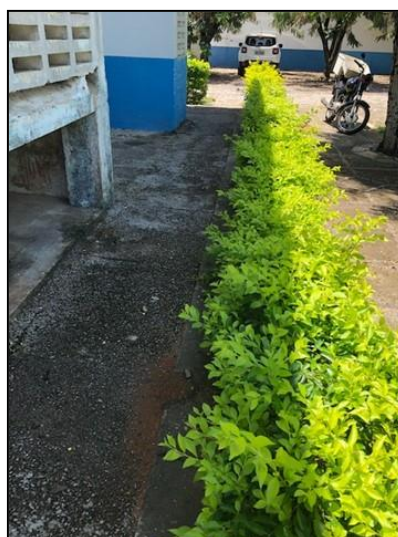
Figura 21: Presença de jardim localizado na fachada frontal e que pode ter contribuído para percolação de finos do solo.

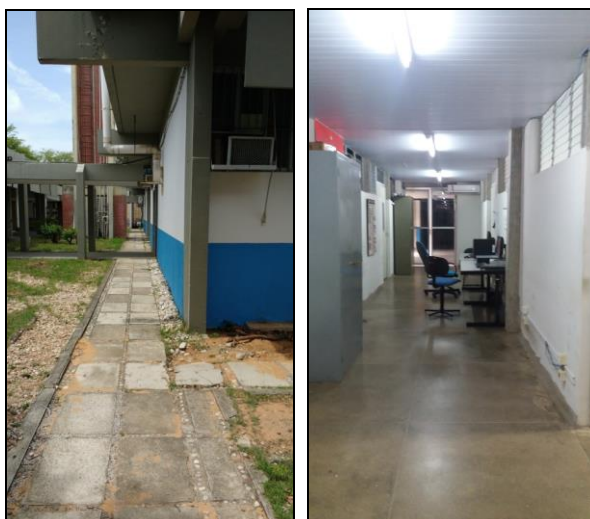
O Acesso ao laboratório não atende a NBR 9050/2015, pois existem desníveis superiores ao limite de 0,5cm, circulações menores que 0,90m e com piso trepidante nas áreas externas de acesso ao laboratório (área entre o estacionamento e porta de acesso ao laboratório);

As portas com maçanetas do tipo alavanca, mas sem sinalização tátil e/ou sonora;

Figura 5: - Vista da circulação externa e interna de acesso ao Lab. Cromatografia Líquida e Gasosa.

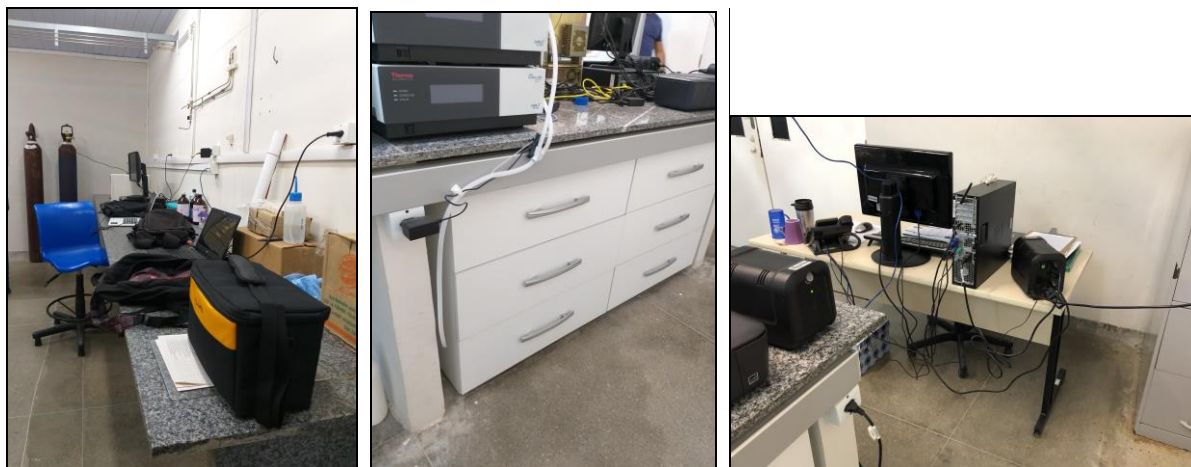
Existem pouco mobiliário, e não são acessíveis. O laboratório não dispõe de sinalização tátil ou visual e as bancadas de experimentos possuem altura de 0,91m.

Figura 6: Mobiliários do Laboratório

O ambiente de entrada do laboratório possui porta com vão livre de 2,22m, largura compatível com a NBR 9050 (que prescreve o mínimo de 0,80m). A NBR estabelece, para postos de trabalho acessíveis a pessoas em cadeira de rodas (P.C.R): superfície de trabalho em faixa de altura de 0,75m a 0,85m, altura mínima inferior livre de 0,73m, profundidade mínima de 0,50m e largura livre mínima sob a superfície de 0,80m. Foram medidas a bancada central e a mesa do computador:

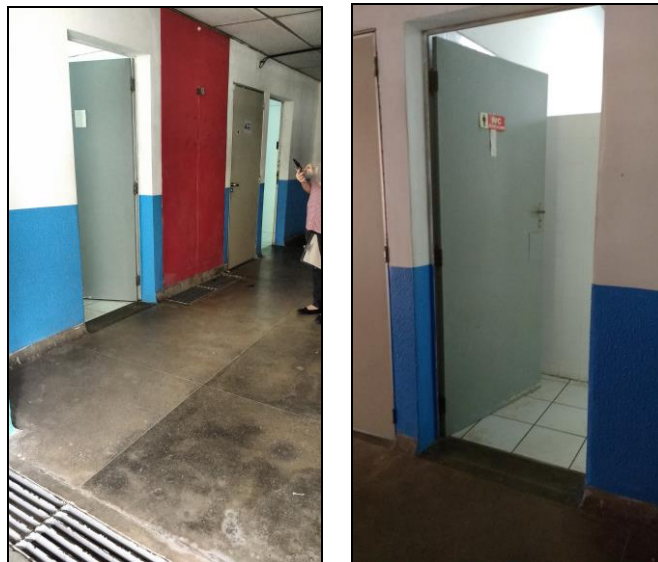
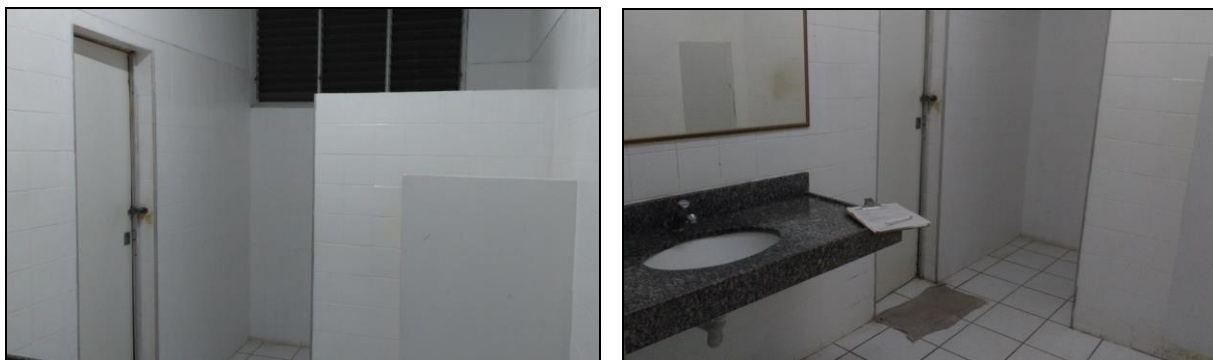
A Pia sem barras auxiliares e sem torneira de acionamento automático.

A cabine que abriga bacia sanitária com abertura de porta com 0,60m e ausência de barras auxiliares.

Figura 7: Vistas dos acessos aos banheiros

Figura 8: Vistas do banheiro

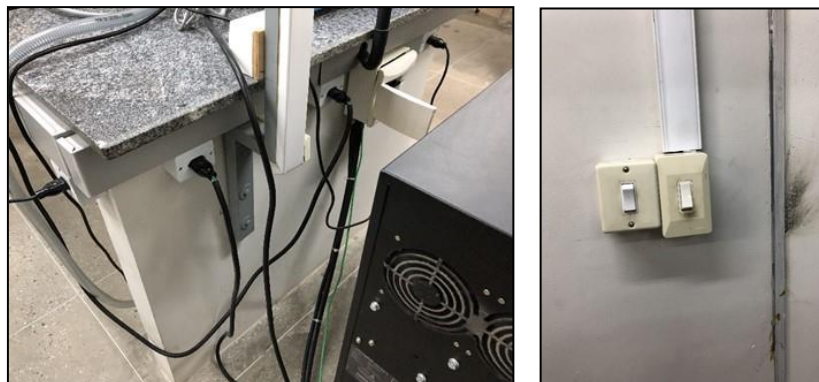
1. Foi realizado teste e o interruptor está funcionando adequadamente mas encontra-se um pouco desgastado;
2. Os interruptores não estão identificados adequadamente com seu respectivo circuito conforme a recomendação da NR-10;
3. As maiorias das tomadas não estão de acordo com novo padrão brasileiro conforme a NBR-14136 e também não estão identificadas;
4. Foi encontrado em vários pontos uso de adaptadores de tomadas, devido que os maquinários serem antigos;

Figura 9: Tomadas no padrão novo e interruptores sem identificação.

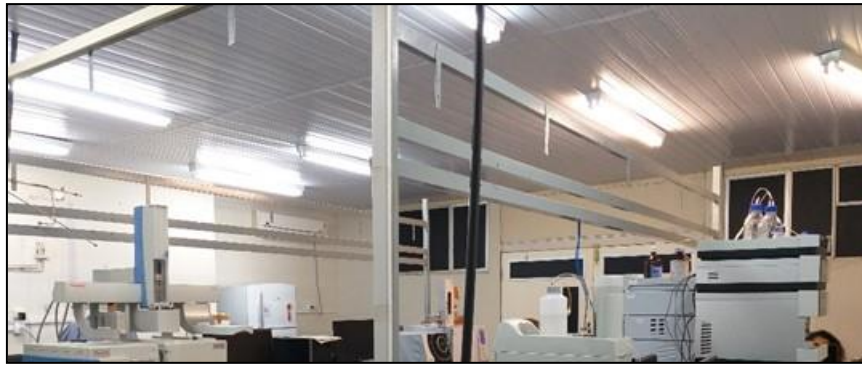
Figura 10: - Luminárias do laboratório

5. As luminárias que estão instaladas não são recomendadas para ambientes laboratoriais;
6. Realizamos medições para observar as condições do nível de iluminação. Em vários trechos o nível de iluminação não está adequado para o tipo de atividade realizada. Segundo a NBR 8995-1 para ambientes laboratoriais a iluminância média tolerável é de aproximadamente 500lux e a medição no local detectou 385lux;

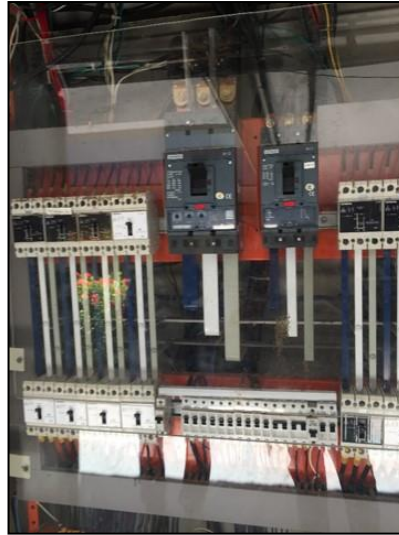
8. As maiorias das tomadas estão aterradas;
9. O quadro elétrico não se encontra identificado;
10. Os disjuntores não estão identificados adequadamente;
11. Não foram encontrados diagramas e quadros de cargas dentro dos quadros elétricos conforme exigido pela NR-10;

12. O quadro geral não existe DR para proteger suas instalações contra fuga de corrente e pessoas contra choques elétricos;
13. Foi impossível identificar quais são circuitos de força, luz, específicos e ar-condicionado;

Figura 11: Quadros elétrico que atende o laboratório.

- c) Os quadros elétricos de acordo com NR-10 deverão ser identificados e também deve conter diagramas e quadros de cargas;
 - d) Instalação DR no quadro elétrico com intuito de evitar choque elétrico proveniente de uma fuga de corrente;

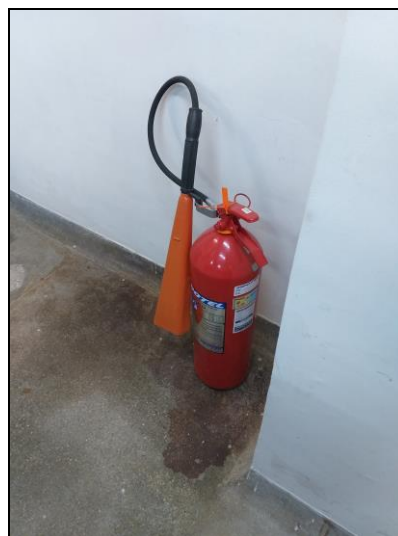
- a) Verificamos a presença de cilindros de gases medicinais, ver figura 14;
- b) Extintor no chão sem suporte, ver figura 15;

Figura 15: Extintor de CO2 no chão.

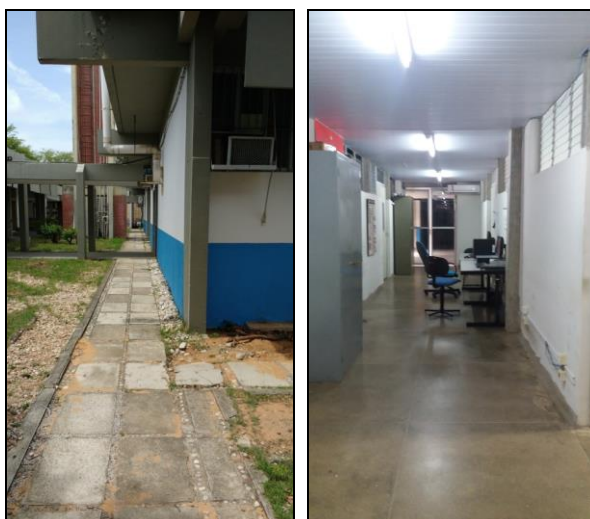
O Acesso ao laboratório não atende a NBR 9050/2015, pois existem desníveis superiores ao limite de 0,5cm, circulações menores que 0,90m e com piso trepidante nas áreas externas de acesso ao laboratório (área entre o estacionamento e porta de acesso ao laboratório);

As portas com maçanetas do tipo alavanca, mas sem sinalização tátil e/ou sonora;

Figura 5: - Vista da circulação externa e interna de acesso ao Lab. Métodos Analíticos e Espectroanalíticos.
