**MINISTÉRIO DA EDUCAÇÃO
UNIVERSIDADE FEDERAL DO RIO GRANDE DO NORTE**

**PROJETO DE DESENVOLVIMENTO INSTITUCIONAL
COM ÊNFASE NA MELHORIA E IMPLEMENTAÇÃO
DOS AMBIENTES LABORATORIAIS**

**META 03
ESTUDO DO MAPEAMENTO E LEVANTAMENTO
DE DADOS SOBRE AMBIENTES LABORATORIAIS
*PARTE 07***

**Natal/RN
FEVEREIRO DE 2020**

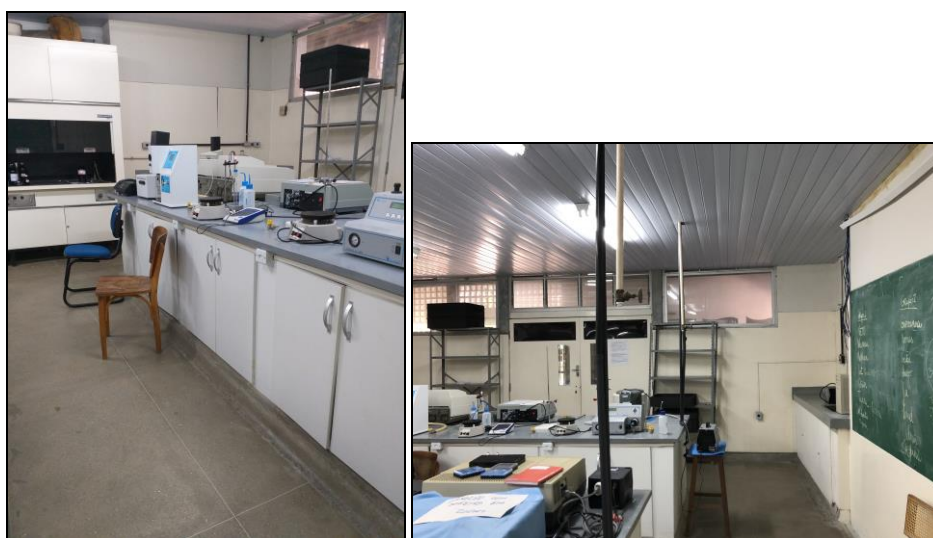
Figura 6: Mobiliários do Laboratório

Os armários instalados abaixo das bancadas centrais e laterais, impossibilitam o uso de cadeiras, necessitam rever esses mobiliários e layout para adequar armários e cadeiras para o uso do laboratório. O laboratório não dispõe de sinalização tátil ou visual e as bancadas de experimentos possuem altura de 0,90m.

O laboratório não tem mobiliário adequado apenas uma cadeira fixa, banqueta e duas prateleiras metálicas.

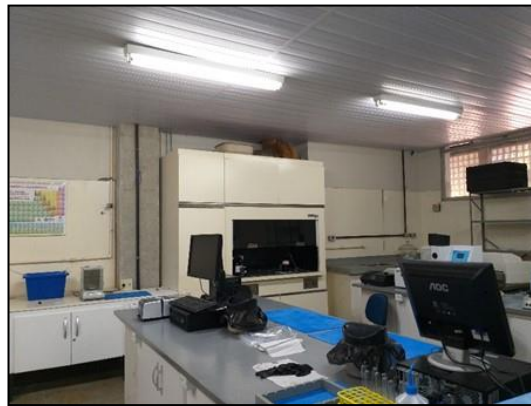
Figura 10: - Luminárias do laboratório

5. As luminárias que estão instaladas não são recomendadas para ambientes laboratoriais;
6. Realizamos medições para observar as condições do nível de iluminação. Em vários trechos o nível de iluminação não está adequado para o tipo de atividade realizada. Segundo a NBR 8995-1 para ambientes laboratoriais a iluminancia média tolerável é de aproximadamente 500lux e a medição no local detectou 331lux;
7. O nível de tensão se encontra adequada permitida pela Concessionaria de Energia para atender todos os equipamentos e computadores. $V = 228 V$ (tomadas 220 v);
8. Abaixo das bancadas estão instalados botijões de gás tipo GLP bem próximos as tomadas;
9. A maioria das tomadas estão aterradas;
10. O quadro elétrico não se encontra identificado;
11. Os disjuntores não estão identificados adequadamente;

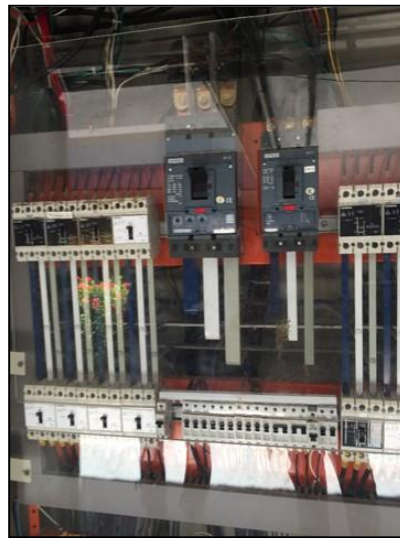
Figura 11: Quadros elétrico que atende o laboratório.

12. Não foram encontrados diagramas e quadros de cargas dentro dos quadros elétricos conforme exigido pela NR-10;
13. O quadro geral não existe DR para proteger suas instalações contra fuga de corrente e pessoas contra choques elétricos;
14. Foi impossível identificar quais são circuitos de força, luz, específicos e ar-condicionado;
15. Não foram encontrados diagramas e quadros de cargas dentro dos quadros elétricos conforme exigido pela NR-10;
16. O quadro geral não existe DR para proteger suas instalações contra fuga de corrente e pessoas contra choques elétricos;
17. Não foi possível identificar quais são circuitos de força, luz, específicos e ar-condicionado;

- b) Os quadros elétricos de acordo com NR-10 deverão ser identificados e também deve conter diagramas e quadros de cargas;
 - c) Instalação DR no quadro elétrico com intuito de evitar choque elétrico proveniente de uma fuga de corrente;

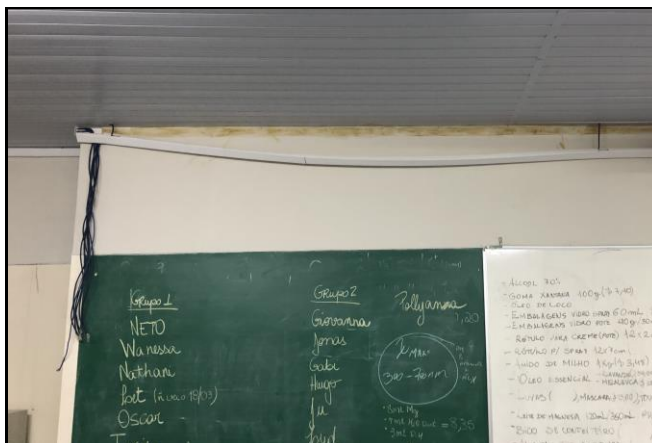
1. Haverá a necessidade de mais pontos de lógica;
2. As tomadas de lógica não estão identificadas;
3. Cabeamento exposto e canaleta com sinais de desgaste.

Figura 12: Cabos de logicas aparente com canaleta comprometida.

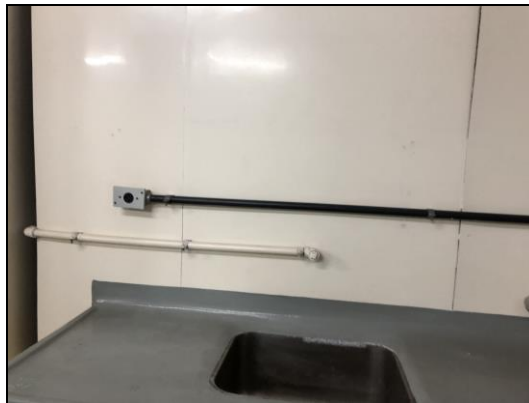
- a) Pia sem torneira de água, ver figura 13.

Figura 13: Pia sem torneira de água fria.

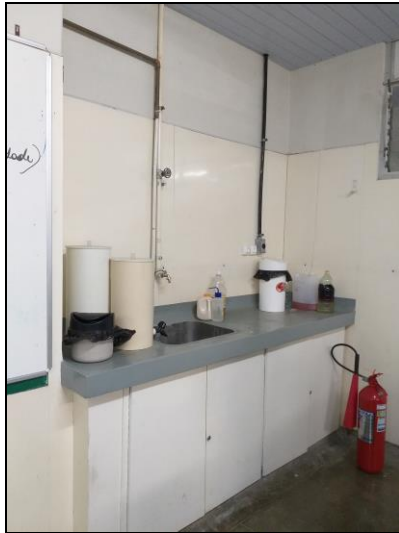
- a) No momento da visita verificamos que o local possui extintores, porém estava no chão sem suporte, ver figura 14;
- b) Existe dentro do laboratório um botijão de gás GLP, ver figura 15;

Figura 14: Extintor de CO2 no chão

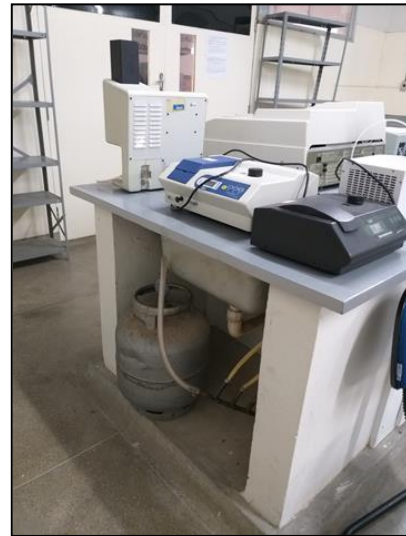
Figura 15: Botijão de gás dentro do laboratório

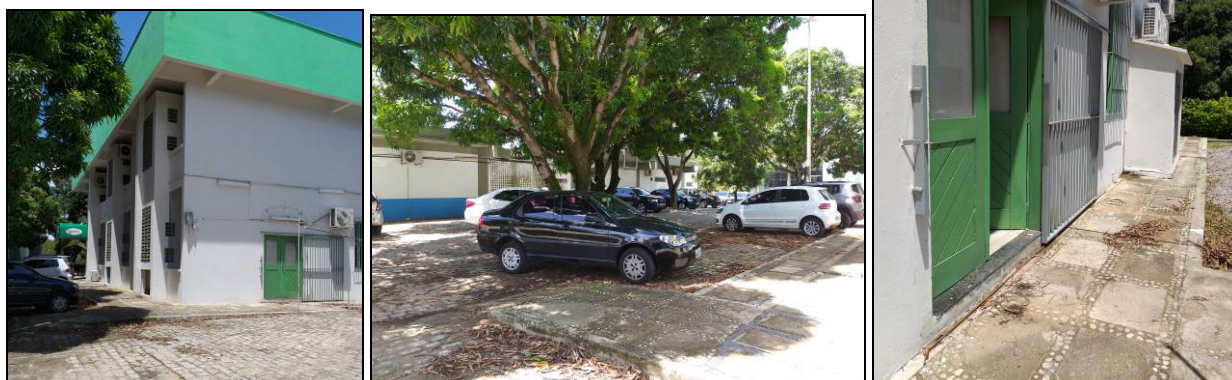
O Acesso ao laboratório não atende a NBR 9050/2015, pois existem desníveis superiores ao limite de 0,5cm, circulações com piso trepidante nas áreas externas de acesso ao laboratório (área entre o estacionamento e porta de acesso ao laboratório);

As portas com maçanetas do tipo alavanca, mas sem sinalização tátil e/ou sonora;

Figura 5: - Vista da circulação externa de acesso ao Lab. Espectroscopia Raman.

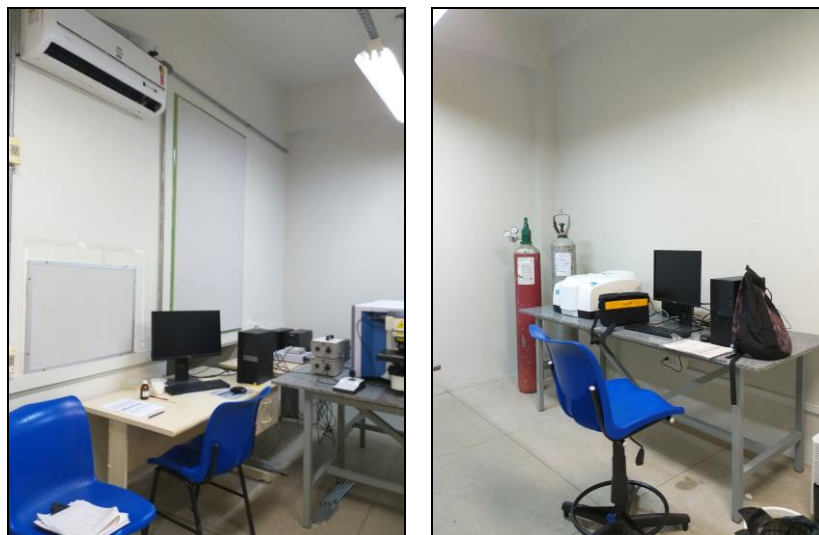
Figura 6: Mobiliários do Laboratório

Existem pouco mobiliário, e não são acessíveis. O laboratório não dispõe de sinalização tátil ou visual e as bancadas de experimentos possuem altura de 0,91m.

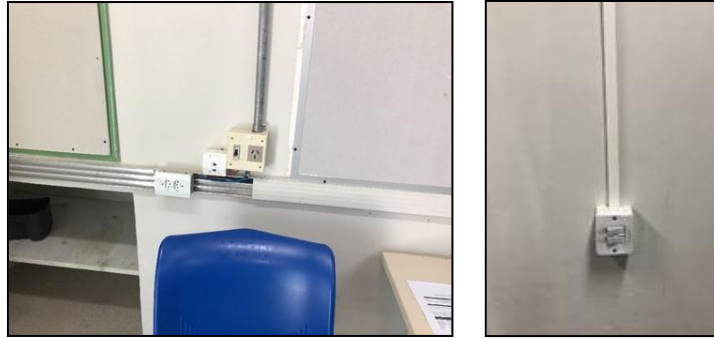
1. Foi realizado teste e o interruptor está funcionando adequadamente mas encontra-se um pouco desgastado;
2. Os interruptores não estão identificados adequadamente com seu respectivo circuito conforme a recomendação da NR-10;
3. As maiorias das tomadas não estão de acordo com novo padrão brasileiro conforme a NBR-14136 e também não estão identificadas;
4. Foi encontrado em vários pontos uso de adaptadores de tomadas, devido que os maquinários serem antigos;
5. A fiação está exposta devido a retirada da tampa da canaleta de alumínio;

Figura 9: Tomadas no padrão novos em canaleta de alumínio e interruptor

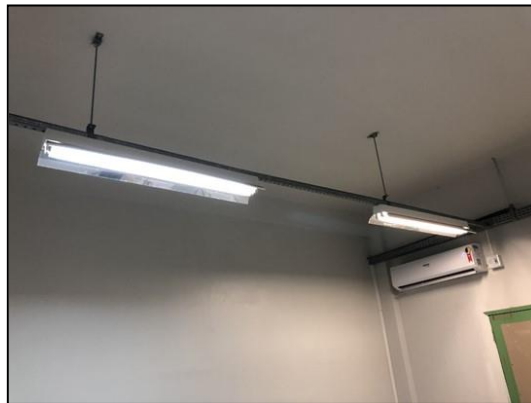
Figura 10: - Luminárias do laboratório

6. As luminárias que estão instaladas não são recomendadas para ambientes laboratoriais;
7. Realizamos medições para observar as condições do nível de iluminamento. Em vários trechos o nível de iluminamento está adequado para o tipo de atividade realizada. Segundo a NBR 8995-1 para ambientes laboratoriais a iluminancia média tolerável é de aproximadamente 500lux e a medição no local detectou 596lux;
8. O nível de tensão se encontra adequada permitida pela Concessionaria de Energia para atender todos os equipamentos e computadores. $V = 227$ V(tomadas 220 v);
9. A maioria das tomadas estão aterradas;
10. O quadro elétrico não se encontra identificado;
11. Os disjuntores não estão identificados adequadamente;
12. Não foram encontrados diagramas e quadros de cargas dentro dos quadros elétricos conforme exigido pela NR-10;

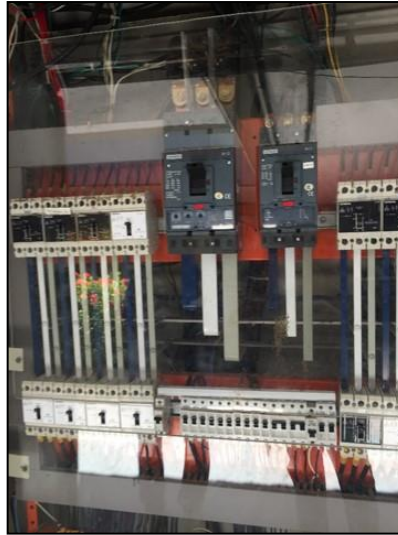
Figura 11: Quadros elétrico que atende o laboratório.

13. O quadro geral não existe DR para proteger suas instalações contra fuga de corrente e pessoas contra choques elétricos;
14. Foi impossível identificar quais são circuitos de força, luz, específicos e ar-condicionado;

- c) Os quadros elétricos de acordo com NR-10 deverão ser identificados e também deve conter diagramas e quadros de cargas;
 - d) Instalação DR no quadro elétrico com intuito de evitar choque elétrico proveniente de uma fuga de corrente;

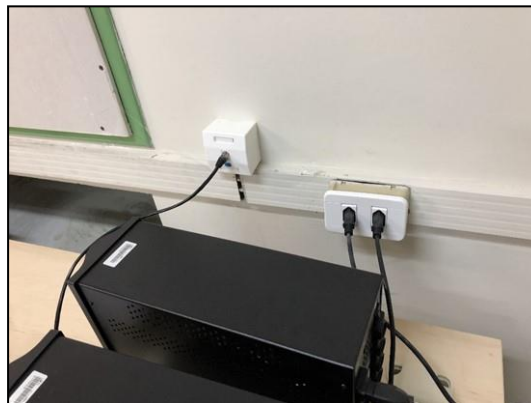
1. Haverá a necessidade de mais pontos de lógica;
2. As tomadas de lógica não estão identificadas;

Figura 12: Pontos de lógica não identificados.

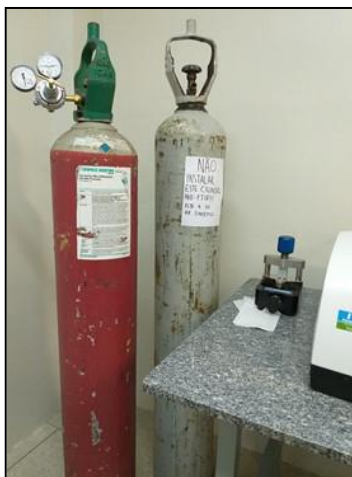
- a) Verificamos a presença de cilindros de gases medicinais, ver figura 13;
- b) Não encontramos nenhum equipamento de combate a incêndio no local.

Figura 13: Cilindro de gases medicinais dentro do laboratório.

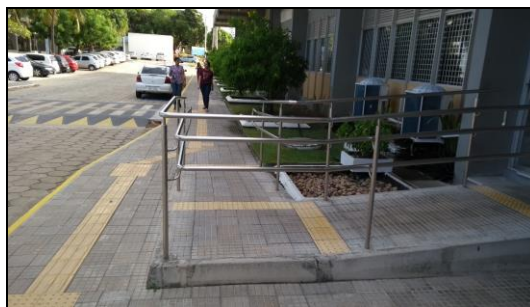
Figura 5: – Vista da circulação externa de acesso ao Lab. Acessibilidade.

O acesso à Biblioteca Central Zila Mamede pode ser feito através de uma rampa ou degraus, que vencem um desnível de 0,35m. A rampa possui dois lances, o primeiro com 8,6% de inclinação, e o segundo com 8% de inclinação. A rampa deve ter inclinação máxima de 8,33%, de acordo com a NBR, portanto, o primeiro trecho encontra-se ligeiramente mais inclinado que o prescrito. O corrimão da rampa possui alturas de 0,70m e 0,92, conforme indicado pela NBR. O guarda-corpo não possui fechamentos laterais. A porta à qual a rampa se dirige possui vão livre de 0,94m, suficiente para a passagem de uma pessoa em cadeira de rodas, de acordo com a NBR. Há um vão especial para passagem de pessoa com deficiência, próximo à entrada interna, que é mantido fechado e supostamente é aberto quando solicitado a um funcionário da recepção. Há uma plataforma no térreo que leva ao subsolo, pavimento onde se encontra o Laboratório. A escada que leva do térreo ao subsolo não possui corrimão conforme as NBR 9050/2015, sendo o mesmo simples, e a guarda possui entre 0,87m e 0,93m (medido em pontos diferentes da escada), situação inferior às alturas previstas pelas normas técnicas. O corredor que leva ao Setor possui largura de 1,99m, sendo medidos 1,80m nos pontos mais estreitos; esta largura é suficiente para passagem de pessoa em cadeira de rodas.

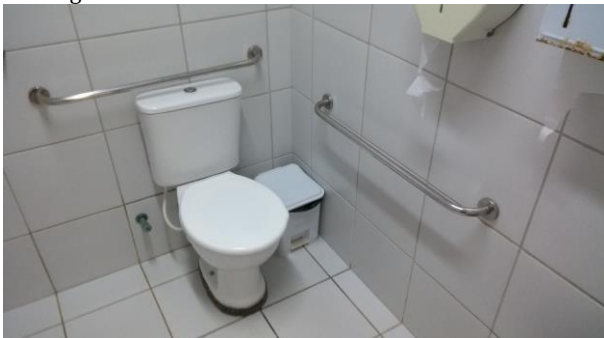
Banheiro Feminino					
<p>Figura 05: Banheiro Feminino do Térreo da BCZM</p>

Dimensões gerais da Cabine	1,50x1,91m (não permite giro completo)	Comprimento Barra lateral	0,80m	A A1	0,75m 0,88m
Vão livre da porta da cabine	0,83m	Comprimento Barra posterior	0,80m	B	0,39m
Barra da porta da cabine	H=0,90m Compr.= 0,40m	Comprimento Barra Vertical	Sem barra	C	0,47m
Altura do lavatório	0,81m	Distância entre face da bacia e papelreira	0,13m	D	0,32m
Altura da barra do lavatório	Sem barra	Sinalização	Apenas visual	E	0,45m

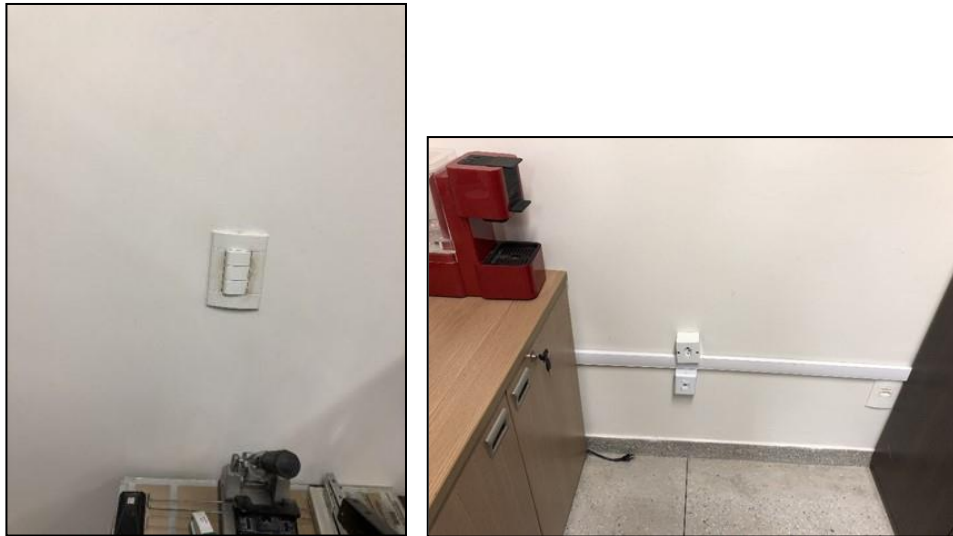
1. Realizamos teste e o interruptor está funcionando adequadamente;
2. Os interruptores não estão identificados adequadamente com seu respectivo circuito conforme a recomendação da NR-10;
3. As maiorias das tomadas estão de acordo com novo padrão brasileiro conforme a NBR-14136, mas algumas não estão identificadas;
4. Foi encontrado canaleta (sistema X) conforma de ampliação na parte elétrica;

Figura 8: Interruptor e tomadas de sobrepor e de embutir

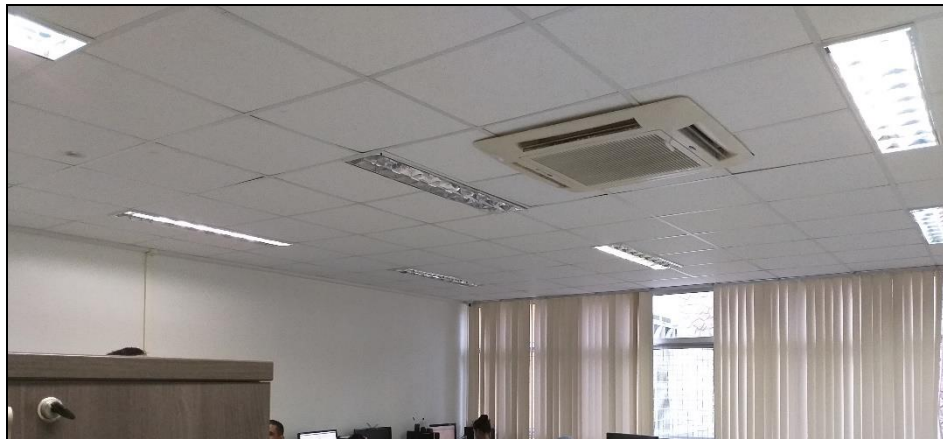
Figura 9: - Luminárias do laboratório

5. luminárias que estão instaladas são recomendadas para ambientes laboratoriais;
6. Foram encontradas várias luminárias com lâmpadas queimadas;
7. Realizamos medições para observar as condições do nível de iluminação. Em vários trechos o nível de iluminação não está adequado para o tipo de atividade realizada. Segundo a NBR 8995-1 para ambientes laboratoriais a iluminancia média tolerável é de aproximadamente 500lux e a medição no local detectou 261lux;
8. O nível de tensão se encontra adequada permitida pela Concessionaria de Energia para atender todos os equipamentos e computadores. $V = 217V$ (tomadas 220 v);
9. A maioria das tomadas estão aterradas;

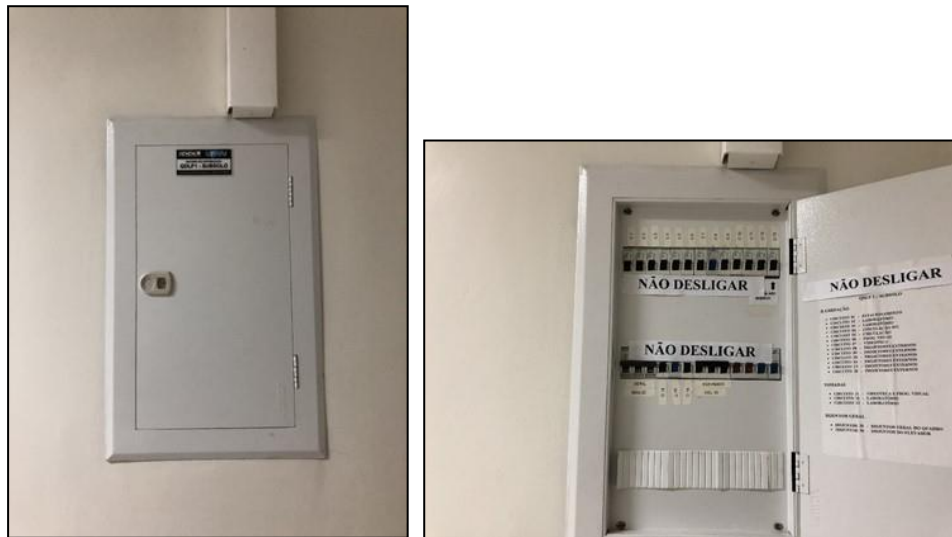
Figura 10: Quadro elétrico que atende o laboratório.

10. O quadro elétrico se encontra identificado;
11. Os disjuntores estão identificados adequadamente;
12. Não foram encontrados diagramas e quadros de cargas dentro dos quadros elétricos conforme exigido pela NR-10;
13. O quadro geral não existe DR para proteger suas instalações contrafuga de corrente e pessoas contra choques elétricos;

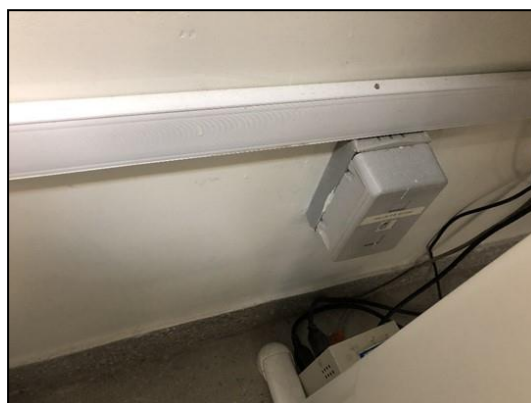
1. Haverá a necessidade de mais pontos de lógica;
2. As tomadas de lógica estão identificadas;
3. Foram encontrada três tipos de instalação de pontos de logica em um mesmo ambiente.

Figura 11: Pontos de lógica não identificados.

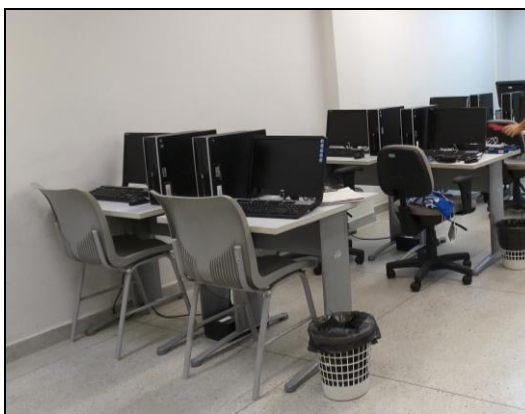
Figura 6: Mobiliários do Laboratório

Conforme informações do responsável pelo laboratório, os mobiliários existentes não são adequados para as atividades e não são suficientes, pois atende a quantidade de alunos e professores com dificuldades. As cadeiras existentes são com rodas e fixas (não adequadas).

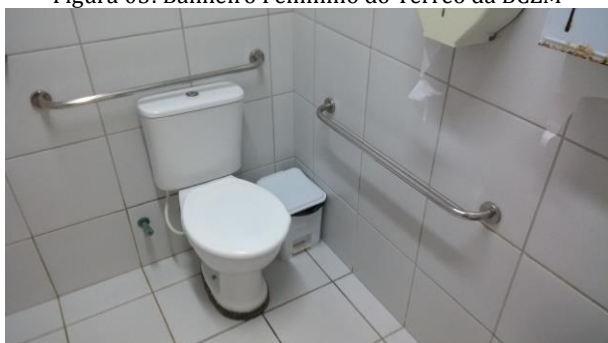
Banheiro Feminino					
<p>Figura 05: Banheiro Feminino do Térreo da BCZM</p>

Dimensões gerais da Cabine	1,50x1,91m (não permite giro completo)	Comprimento Barra lateral	0,80m	A	0,75m
Vão livre da porta da cabine	0,83m	Comprimento Barra posterior	0,80m	A1	0,88m
Barra da porta da cabine	H=0,90m Compr.= 0,40m	Comprimento Barra Vertical	Sem barra	B	0,39m
Altura do lavatório	0,81m	Distância entre face da bacia e papeleira	0,13m	C	0,47m
Altura da barra do lavatório	Sem barra	Sinalização	Apenas visual	D	0,32m
				E	0,45m

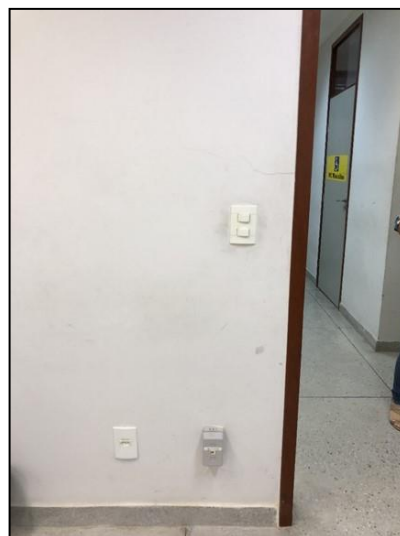
Figura 7: Interruptor e tomadas de sobrepor e de embutir.

1. Realizamos teste e o interruptor está funcionando adequadamente;
2. Os interruptores não estão identificados adequadamente com seu respectivo circuito conforme a recomendação da NR-10;
3. As maiorias das tomadas estão de acordo com novo padrão brasileiro conforme a NBR-14136 e identificadas;

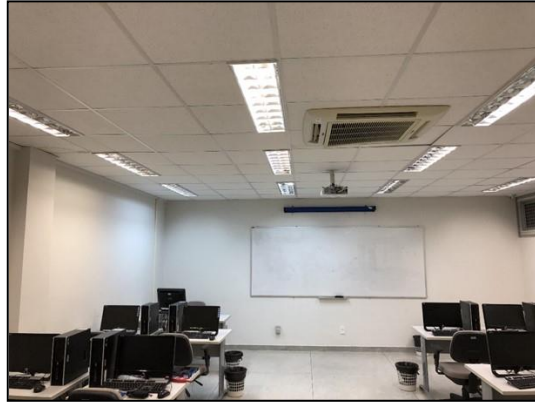
Figura 8: - Luminárias do laboratório

4. As luminárias que estão instaladas são recomendadas para ambientes laboratoriais;
5. Foram encontradas várias luminárias com lâmpadas queimadas;
6. Realizamos medições para observar as condições do nível de iluminamento. Em vários trechos o nível de iluminamento está adequado para o tipo de atividade realizada. Segundo a NBR 8995-1 para ambientes laboratoriais a iluminância média tolerável é de aproximadamente 500lux e a medição no local detectou 666lux;

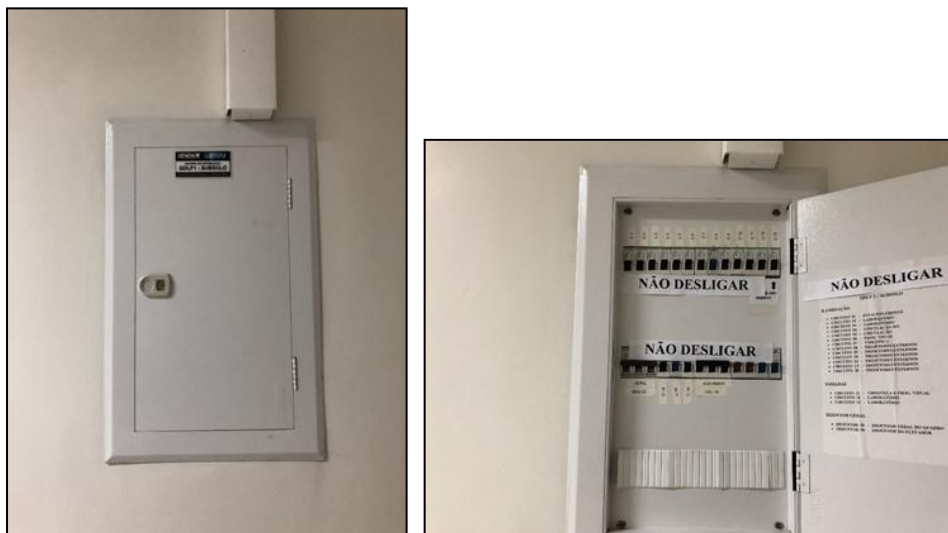
Figura 9: Quadro elétrico que atende o laboratório.

8. A maioria das tomadas estão aterradas;
9. O quadro elétrico se encontra identificado;
10. Os disjuntores estão identificados adequadamente;
11. Não foram encontrados diagramas e quadros de cargas dentro dos quadros elétricos conforme exigido pela NR-10;

12. O quadro geral não existe DR para proteger suas instalações contra fuga de corrente e pessoas contra choques elétricos;

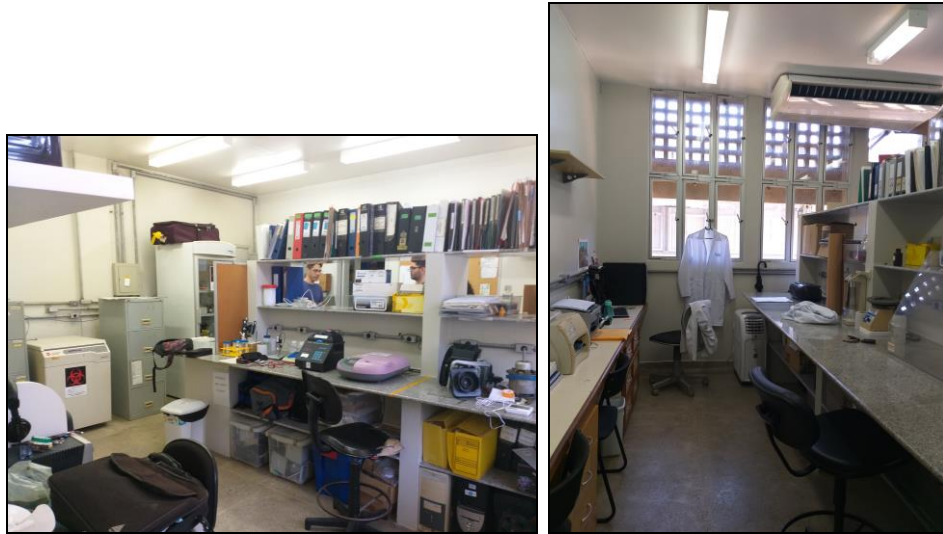
Figura 4: Vistas internas do Laboratório Imunogenética (1º ambiente).

No primeiro ambiente do laboratório possui uma área de $29,84\text{m}^2$, janelas para a área externa (Figura 4), totalizando uma área de abertura aproximada de $7,32\text{m}^2$ o que está abaixo do recomendado pelo Código de Obras e Edificações de Natal, o qual considera a razão de $1/6$ entre área útil e abertura à área externa, o que nesse caso, o mínimo deveria ser uma área de abertura de $4,97\text{m}^2$, vê-se que essa abertura é insuficiente para atender a recomendação do Código de Obras e Edificações de Natal.

estavam impossibilitados de abrir as janelas devido ao grande número de abelhas que existia em diversos pontos do lado externo.

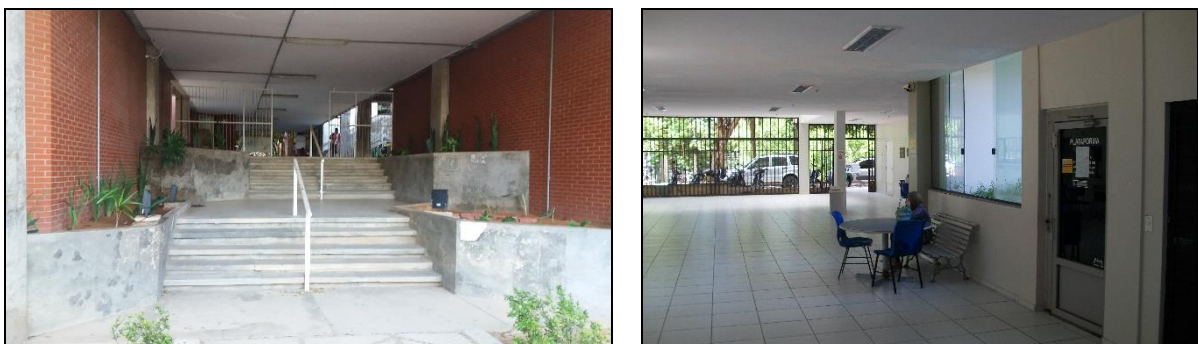
Figura 10: Acesso principal do CB e vista do hall da plataforma no anexo

O acesso principal do edifício do Centro de Biociências (CB) consiste em uma escadaria, a qual encontra-se com degraus e corrimãos em desacordo com a NBR9050. Para os casos de pessoas que não possam utilizar escadas, há uma entrada a partir do subsolo do CB que permite acesso sem degraus, através do estacionamento próximo ao Departamento de Morfologia, caso o usuário chegue de carro ao local. Não há rota acessível entre o ponto de ônibus mais próximo e o edifício do CB. No subsolo, a partir do anexo, há vaga acessível, mas seria necessária a construção de uma rampa para vencimento do desnível entre faixa de transferência e o nível da entrada. Há um acesso sem degraus no térreo, a partir do estacionamento próximo ao anel viário, entretanto seriam necessários ajustes no nivelamento do piso e delimitação adequada de vagas para que se torne acessível.

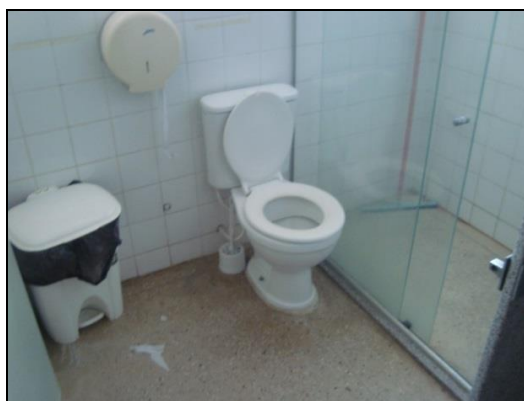
Figura 15: Sanitário sem as barras de apoio e muito próximos do box do chuveiro.

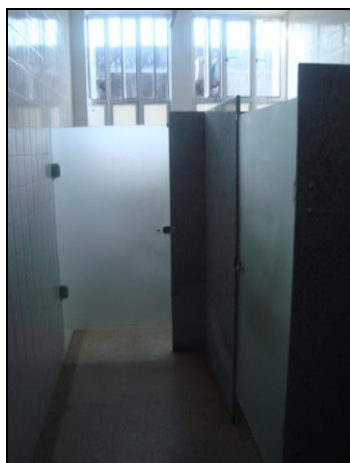
Figura 16: Corredor no banheiro. Todas as portas para os sanitários são de vidro jateado e possuem maçaneta de abertura inadequada

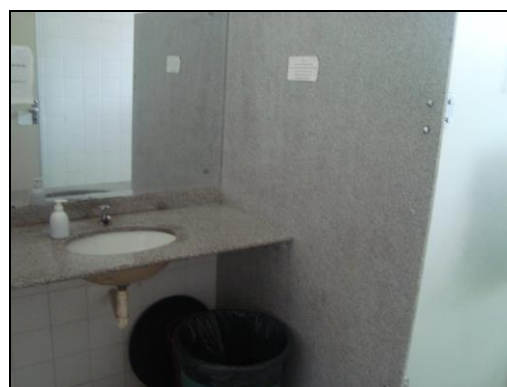
- 3.4 Portas de acesso a cabine com vão livre inferior a 90 cm (Largura=0,83m);
4. PIA:
 - 4.1 Altura da pia superior a 0,8 m (Altura=0,90m);
 - 4.2 Não possui barras de apoio vertical ou horizontal;

Figura 17: Pia com altura inadequada

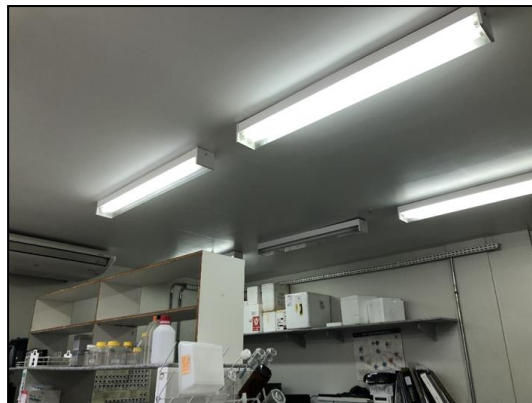
Figura 19: Luminárias do laboratório

5. As luminárias que estão instaladas são recomendadas para ambientes laboratoriais;
6. Foram encontradas algumas luminárias com lâmpadas queimadas;
7. Realizamos medições para observar as condições do nível de iluminação. Em vários trechos o nível de iluminação não está adequado para o tipo de atividade realizada. Segundo a NBR 8995-1 para ambientes laboratoriais a iluminancia média tolerável é de aproximadamente 500lux e a medição no local detectou 639lux;
8. O nível de tensão se encontra adequada permitida pela Concessionaria de Energia para atender todos os equipamentos e computadores. $V = 215$ V (tomadas 220 v);
9. A maioria das tomadas estão aterradas;

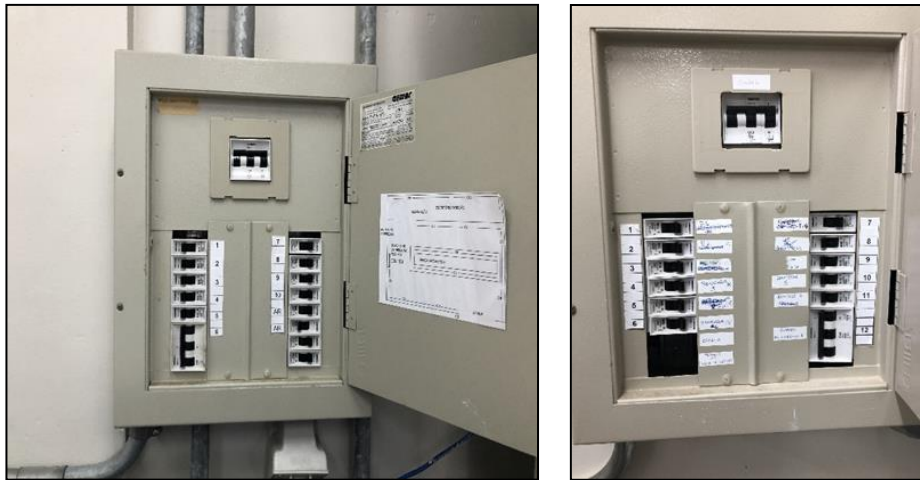
Figura 20: Quadro elétrico que atende o laboratório.

10. O quadro elétrico não se encontra identificado;
11. Os disjuntores não estão identificados adequadamente;
12. Não foram encontrados diagramas e quadros de cargas dentro dos quadros elétricos conforme exigido pela NR-10;
13. O quadro geral não existe DR para proteger suas instalações contra fuga de corrente e pessoas contra choques elétricos;
14. Não foi possível identificar quais são circuitos de força, luz, específicos e ar-condicionado;

- e) Instalação DR no quadro elétrico com intuito de evitar choque elétrico proveniente de uma fuga de corrente;
 - f) Verificar a necessidade de Instalação de Sistema de Proteção contra Descargas Atmosféricas – SPDA no prédio onde fica o laboratório;

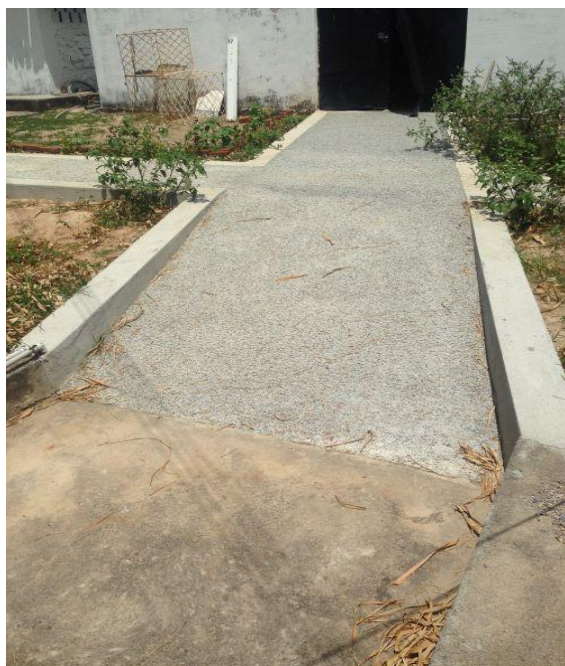
Figura 03: Detalhe do acesso ao laboratório

O Laboratório de Cultivo de Zooplâncton não possui ligação por calçadas com o espaço urbano da EAJ. Os ambientes 01 e 02 são conectados entre si. A porta de entrada do Ambiente 01 volta-se para o Ambiente Externo, que é coberto. O piso do ambiente externo é em cimentado e não possui acesso pavimentado adequado a pessoas com deficiência (Figura 03). Entre o Ambiente Externo e o Ambiente 01 (parte fechada) não há desnível, porém, existe uma calha sem fechamento próxima à entrada do ambiente 01, o que impossibilita acesso à pessoa com deficiência. Há 0,53m de largura entre o portão e a calha (Figura 04), incompatível com a dimensão mínima de 1,20m para abrigar um módulo de pessoa em cadeira de rodas.

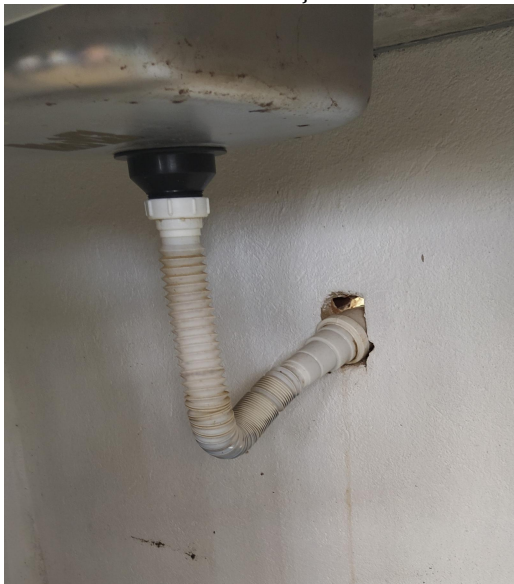
Verificamos que necessita de revisão tanto na parte hidráulica quanto na sanitária, para o bom desempenho de suas funções dentro do laboratório (Figura 05 e Figura 06);

Figura 05: Esgoto sem o fecho hídrico e passagem da tubulação para área externa sem vedação.

1. Revisar toda a instalação hidrossanitária, fixando-as bem, evitando acidentes.

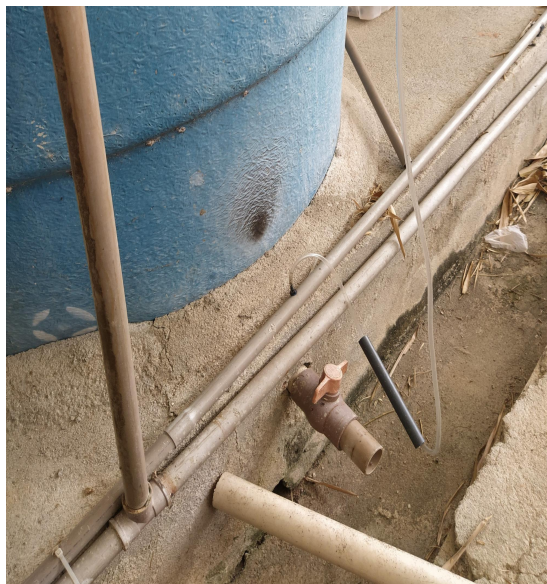
Figura 06: Fixar as tubulações de forma segura.

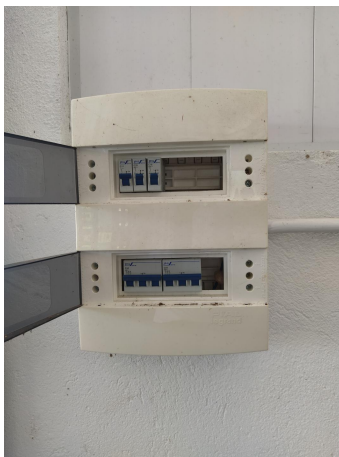
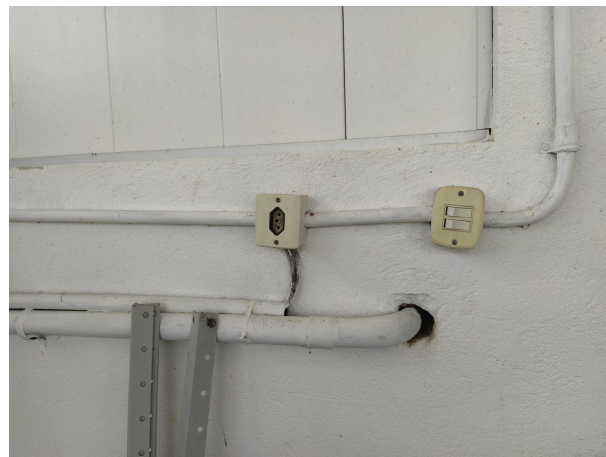
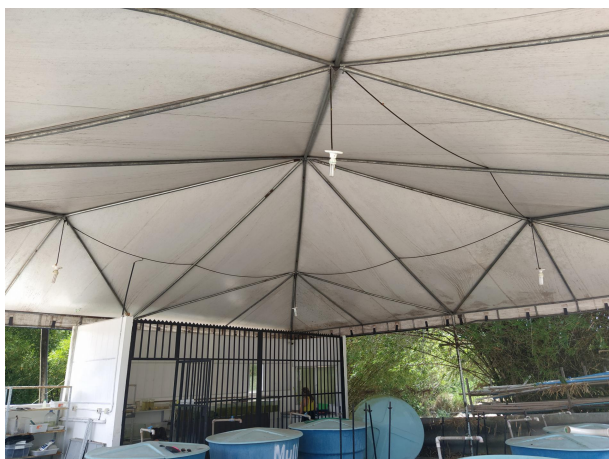
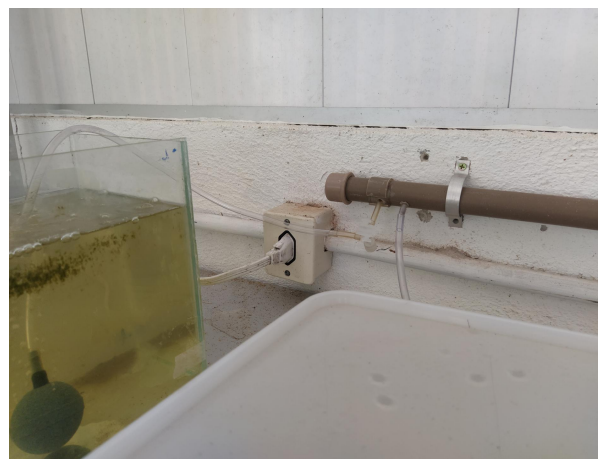
Figuras 07 a 10: Aspectos das instalações elétricas e cabeamento do Laboratório de Cultivo de Zooplâncton

Os quadros elétricos estavam sem o número do circuito e identificação. O quadro fica na parte interna do laboratório e está em bom estado de conservação; porém não havia diagramas uni ou multifilares nos mesmos, nem tampouco quadros de cargas, dificultando o entendimento quanto a quadros a montante e/ou a jusante desses.

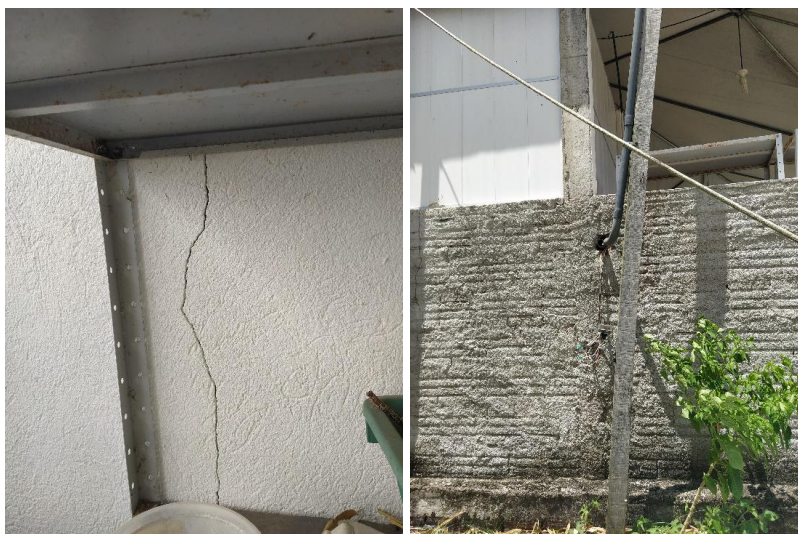
Com relação às paredes de fechamento do primeiro ambiente, uma espécie de peitoril com altura de 1,47m, foram verificadas trincas bem acentuadas e facilmente visíveis, que podem vir a comprometer a segurança dos usuários caso não sejam rapidamente estabilizadas, tendo em vista que o ambiente é formado basicamente por essas alvenarias. O problema pode ter se originado devido ao uso de material de baixa qualidade ou uma execução malfeita. Além do mais,

não existem elementos de amarração suficientes para tais alvenarias (cintas e pilaretes), nem tampouco revestimento externo ou sistema de impermeabilização adequado.

Figura 11: Parede com trincas e ausência de revestimento externo.

Primeiramente recomenda-se selagem das trincas, principalmente para evitar os problemas decorrentes da infiltração de água na estrutura. Também é necessária revisão de todo sistema de impermeabilização, tanto das alvenarias, quanto do piso.

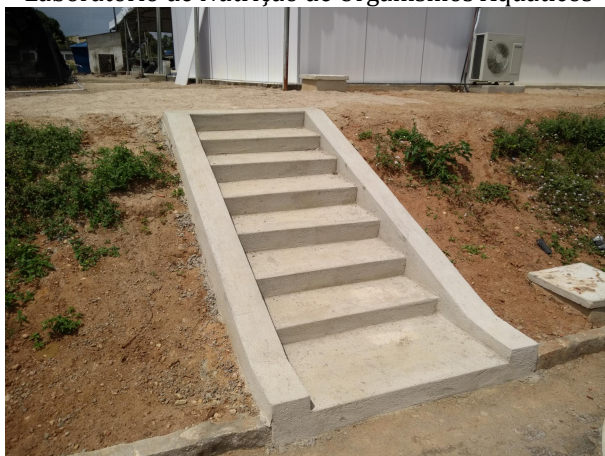
O Laboratório de Nutrição de Organismos Vivos não possui ligação por calçadas com o espaço urbano da EAJ. Há uma escada (Figura 02) no entorno e uma rampa (Figura 03) ligada diretamente ao espaço do laboratório, ambas sem corrimãos ou guarda-corpos. A escada possui oito degraus com medidas variáveis e fora das exigências normativas (p. ex. NBR9050, IT-11 CBM/RN). A rampa possui inclinação acima do máximo de 8,33% normatizado¹, além de características formais não aplicáveis ao acesso para pessoas com deficiência. O piso do ambiente laboratorial é em paralelepípedos, trepidante, e não possui características adequadas ao uso por pessoas com deficiência.

Figura 02: Escada inadequada no entorno do Laboratório de Nutrição de Organismos Aquáticos

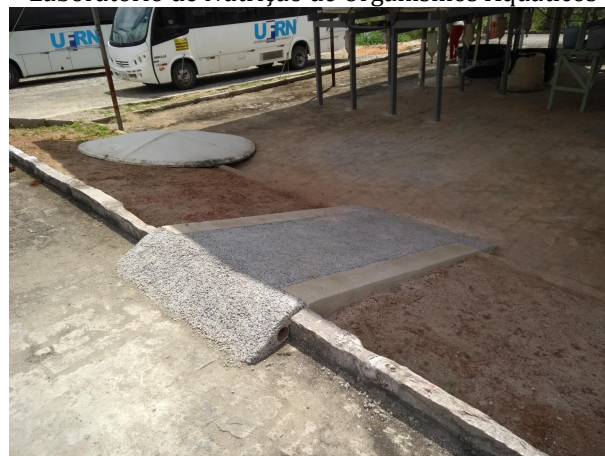
Figura 03: Rampa inadequada no entorno do Laboratório de Nutrição de Organismos Aquáticos

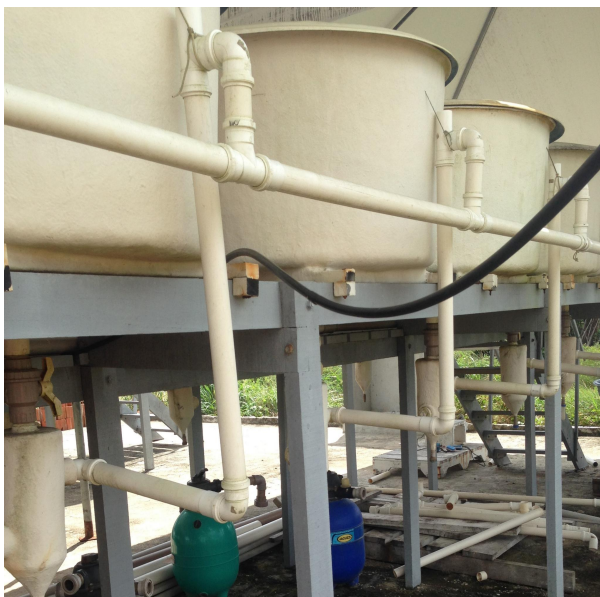
No laboratório existem pontos hidráulicos e sanitários, que estão funcionando bem, apesar de haver uma má instalação das tubulações, o que pode ocasionar quebra dos tubos (Figuras 03 e 04).

Figura 03: Fixar as tubulações de forma segura, para que não ocorram acidentes.

1. Revisar toda a instalação hidrossanitária, fixando-a bem, evitando acidentes.

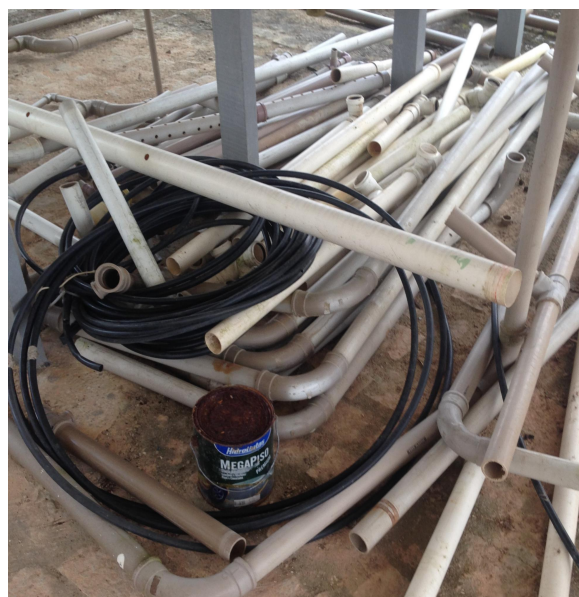
Figura 04: Retirar as tubulações acumuladas e sem uso.

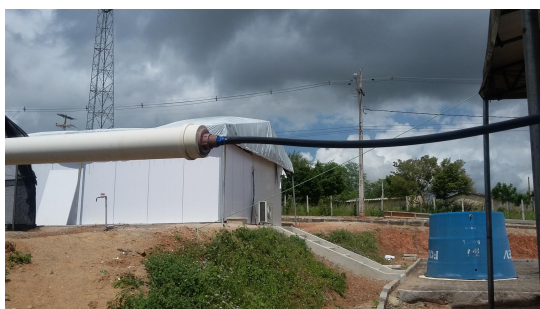
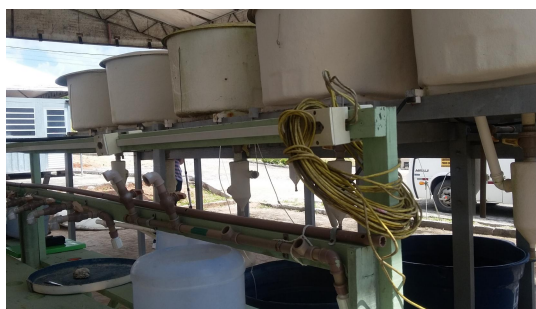
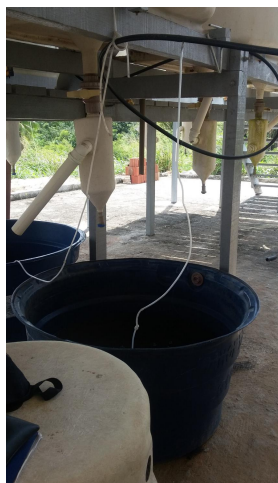
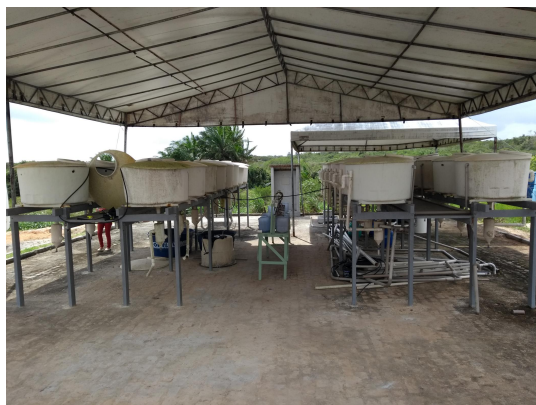
Figuras 05 a 08: Aspectos das instalações elétricas e cabeamento do laboratório de Nutrição de Organismos Aquáticos

Não existe iluminação artificial e o quadro elétrico não estava em funcionamento, sendo a alimentação deste laboratório feita através de cabos vindo de ambientes vizinhos. Conforme a NBR 5410, os componentes da instalação elétrica devem ser conforme as normas técnicas aplicáveis e possuir características compatíveis com as condições elétricas, operacionais e ambientais a que forem submetidos.
